Plano de Trabalho

PROTOCOLO Nº REC-ES-3202603-20200227-05

Descrição: Reconstrução de vias do município de Iconha após a enchente de 17 de Janeiro de 2020		
Desastre: Inundações	Data da Ocorrência: 17/01/2020	Portaria de Reconhecimento: 115 (21/01/2020)

Relatório de Diagnóstico

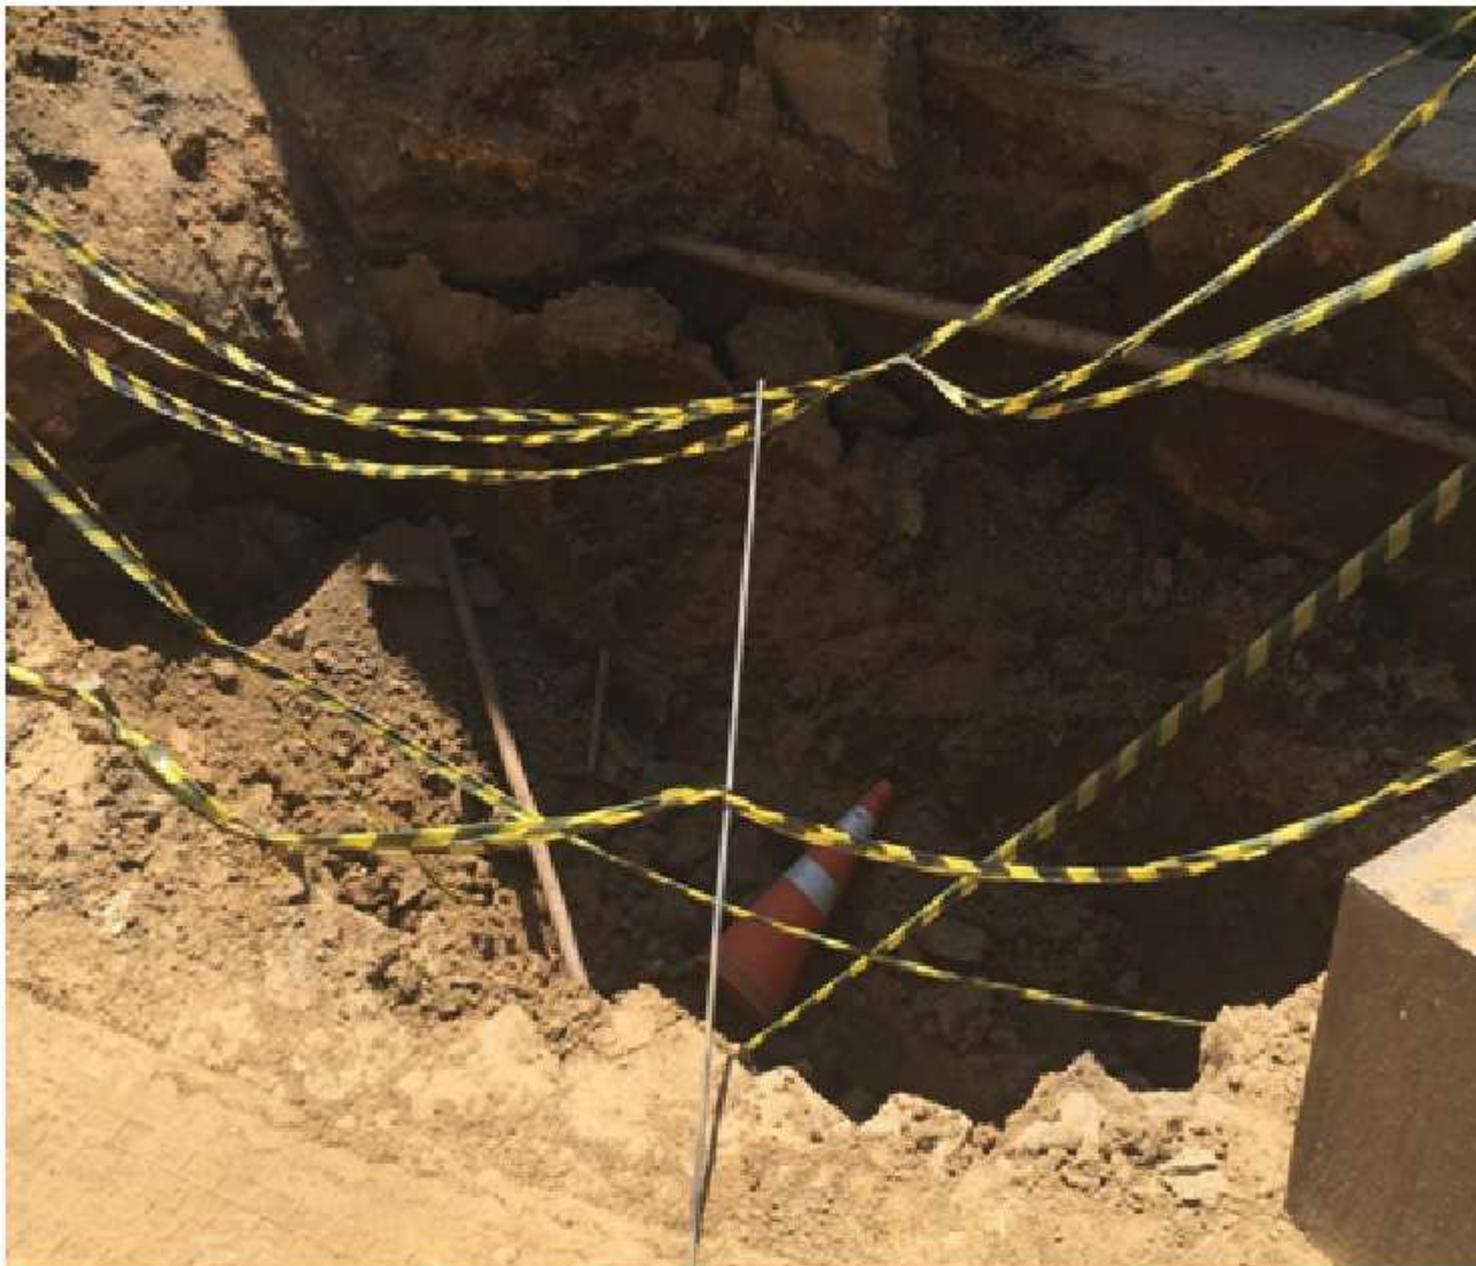
Houve uma enxurrada que com a pressão da água deslocou e removeu o pavimento existente.

Trecho a ser reparado

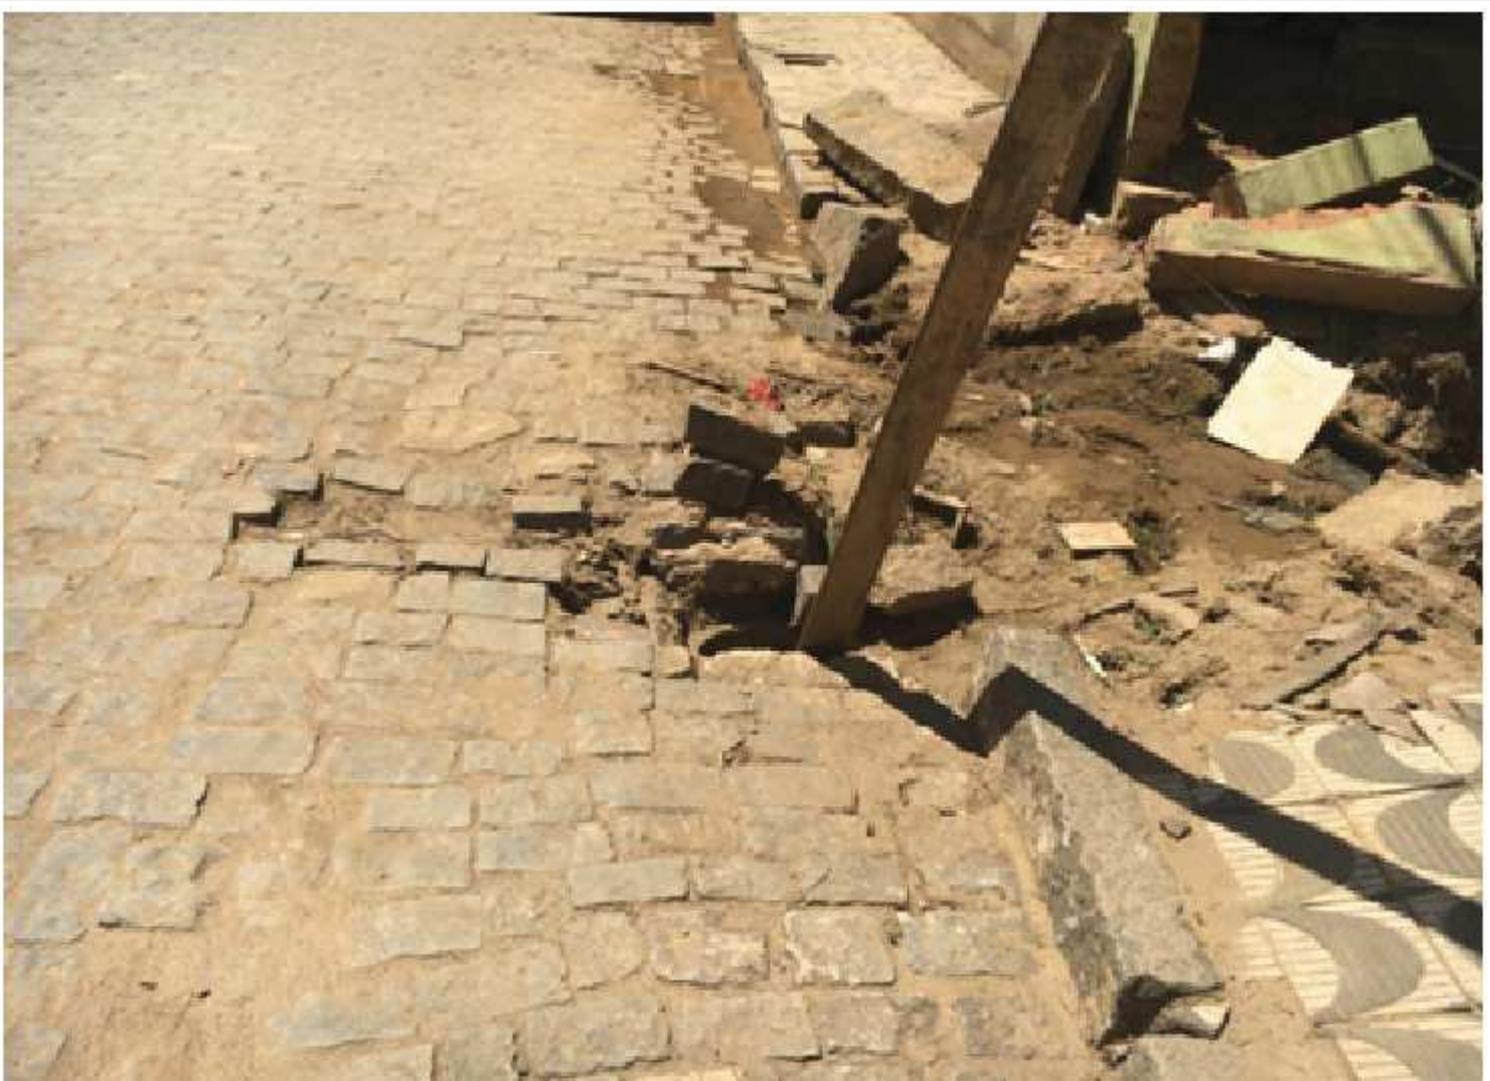
Houve uma enxurrada que com a pressão da água deslocou e removeu o pavimento existente.

Parte da rua a ser reparada

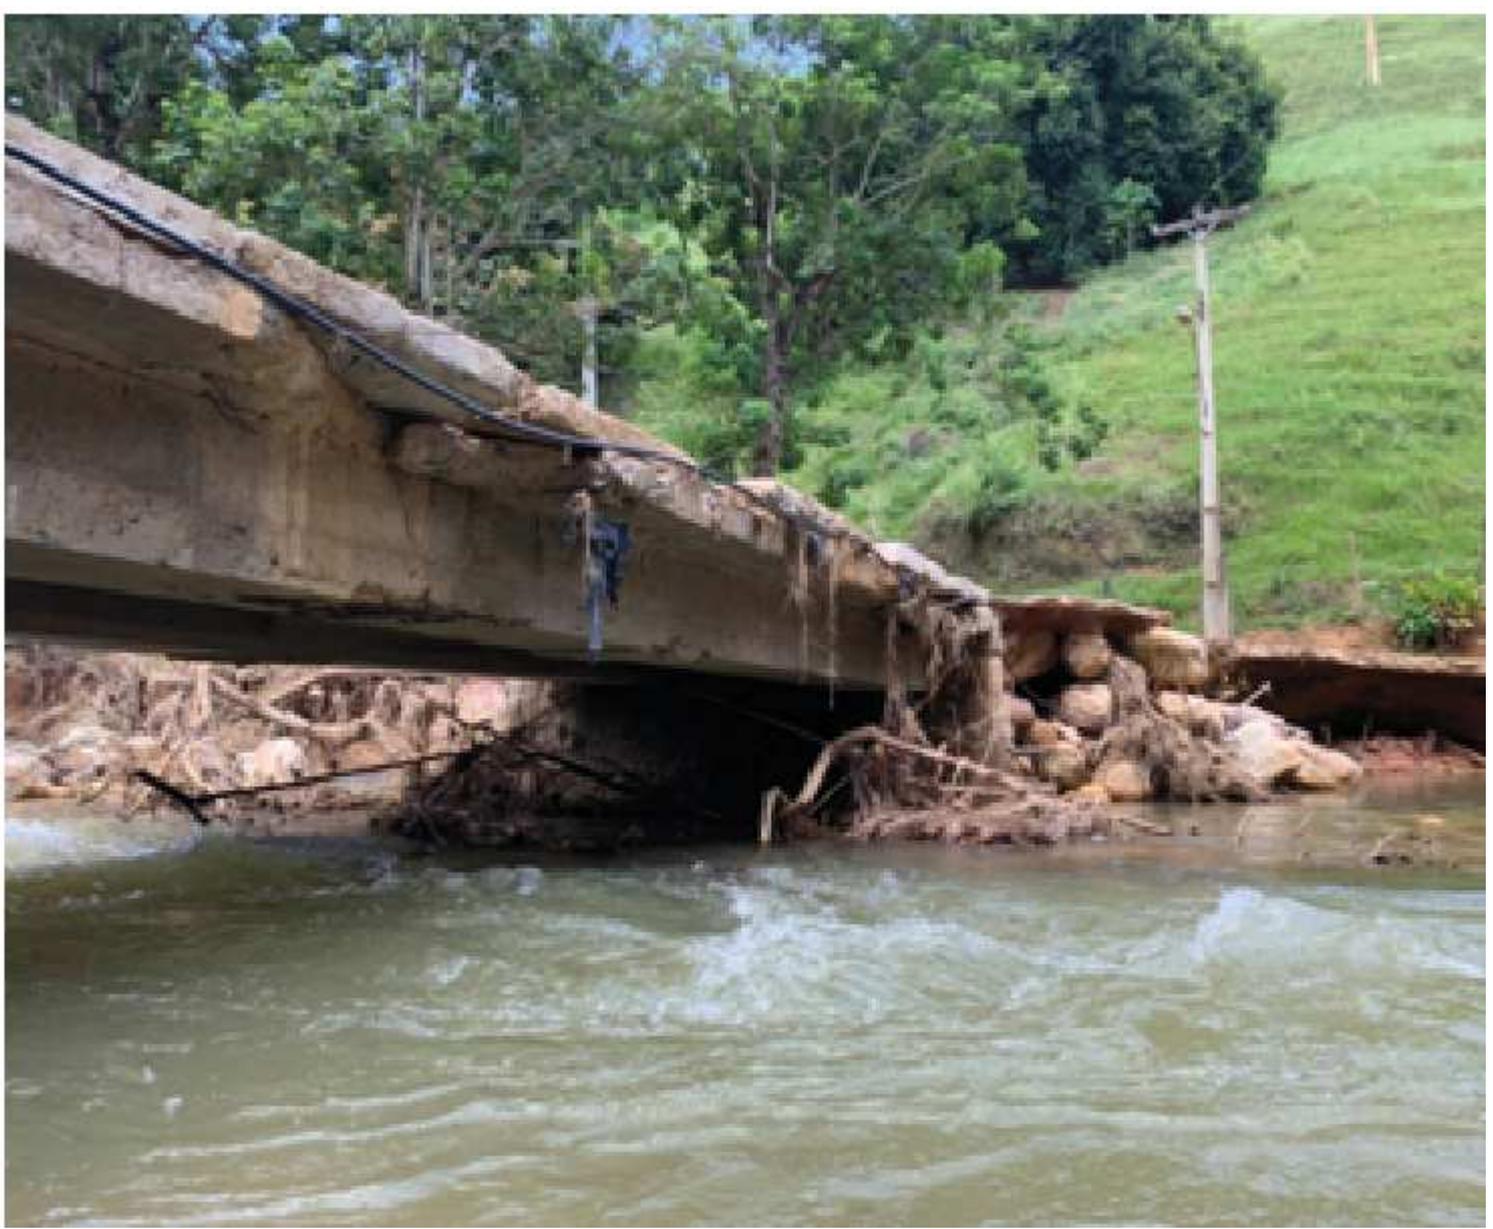
Com o advento da enxurrada, esta estrutura foi Parcialmente arrancada

Ponte danificada

como medida paliativa, o município implantou aterro e estrutura em madeira para passagem de carros menores e um passadiço para passagem de pedestre, no intuito de restabelecimento da rotina dos moradores

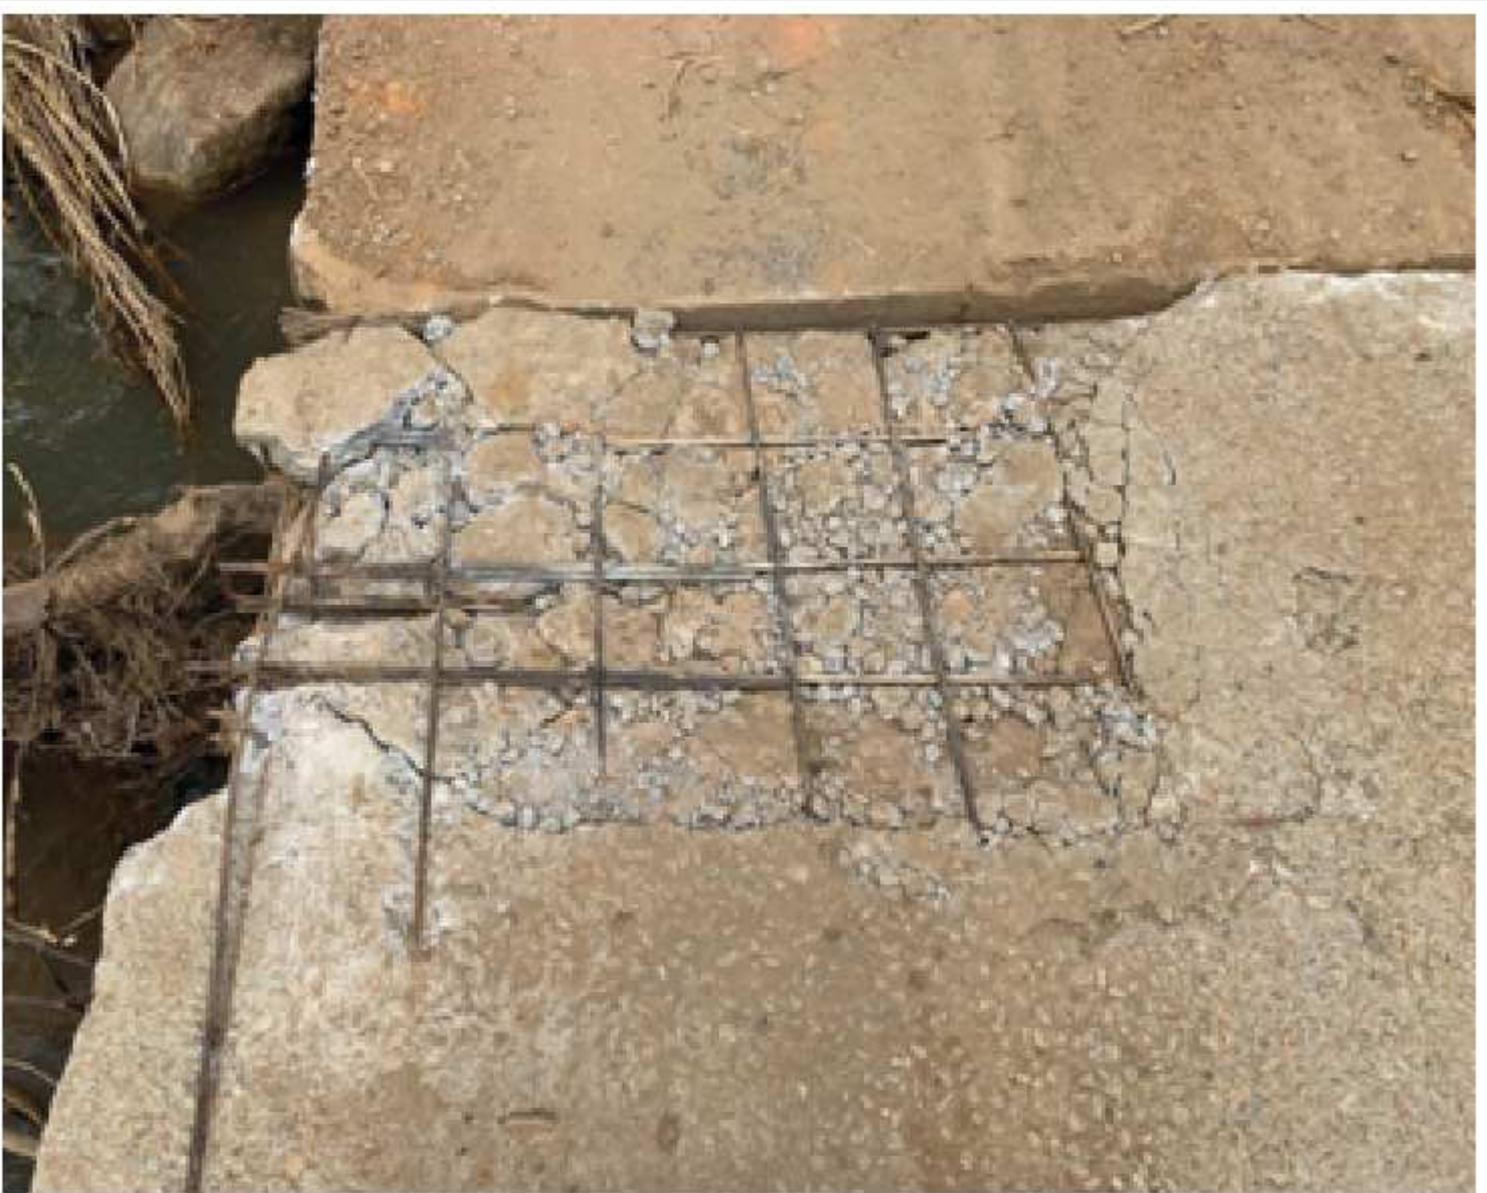
Ponte danificada

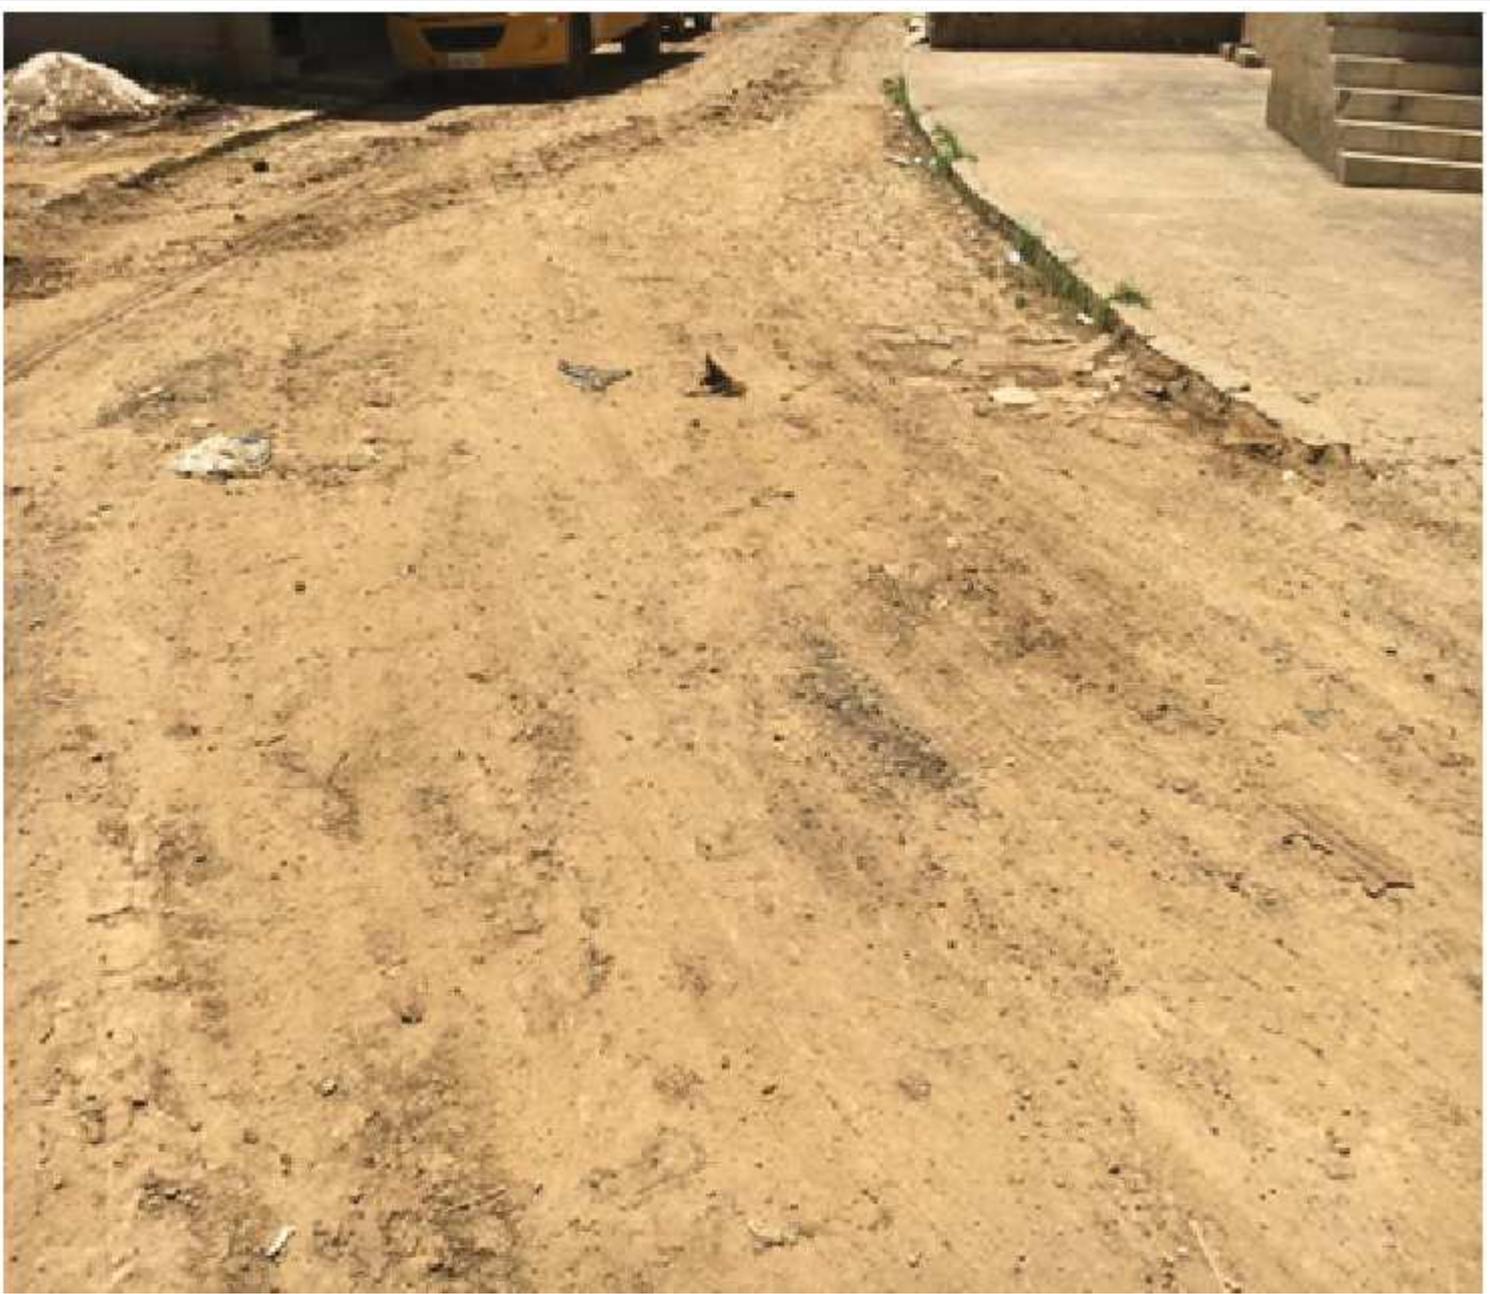
Houve uma enxurrada que com a pressão da água deslocou e removeu o pavimento existente.

Pavimentação removida

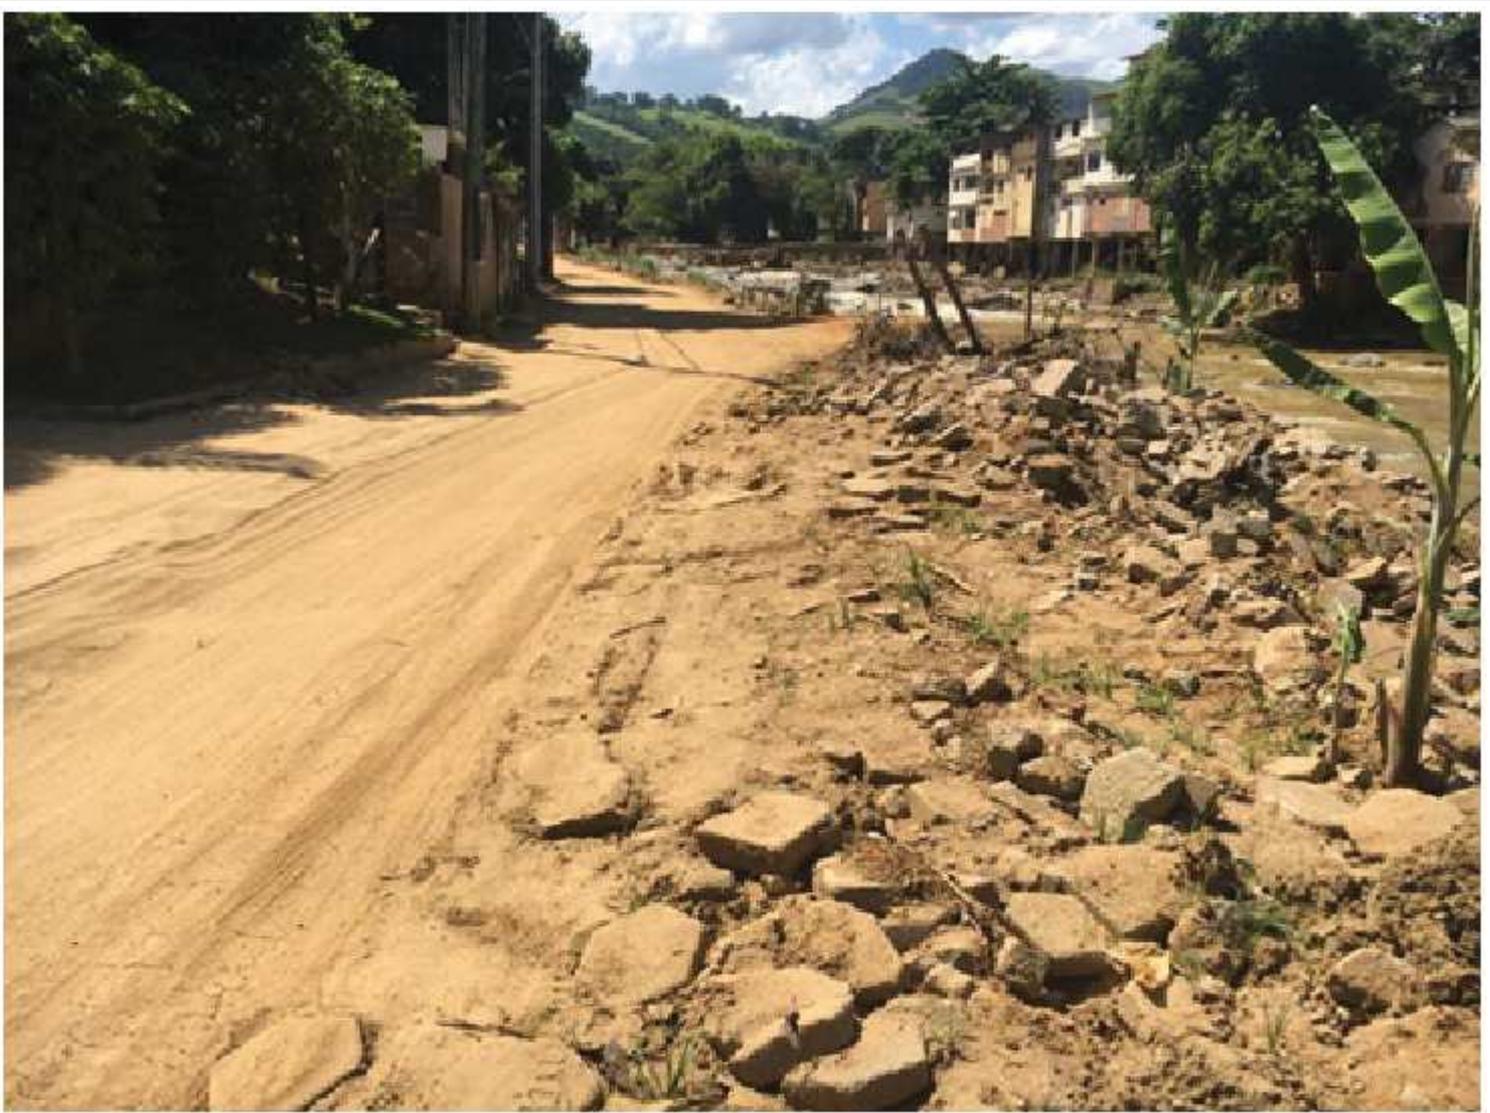
Houve uma enxurrada que com a pressão da água deslocou e removeu o pavimento existente.

Parte da rua a ser reparada

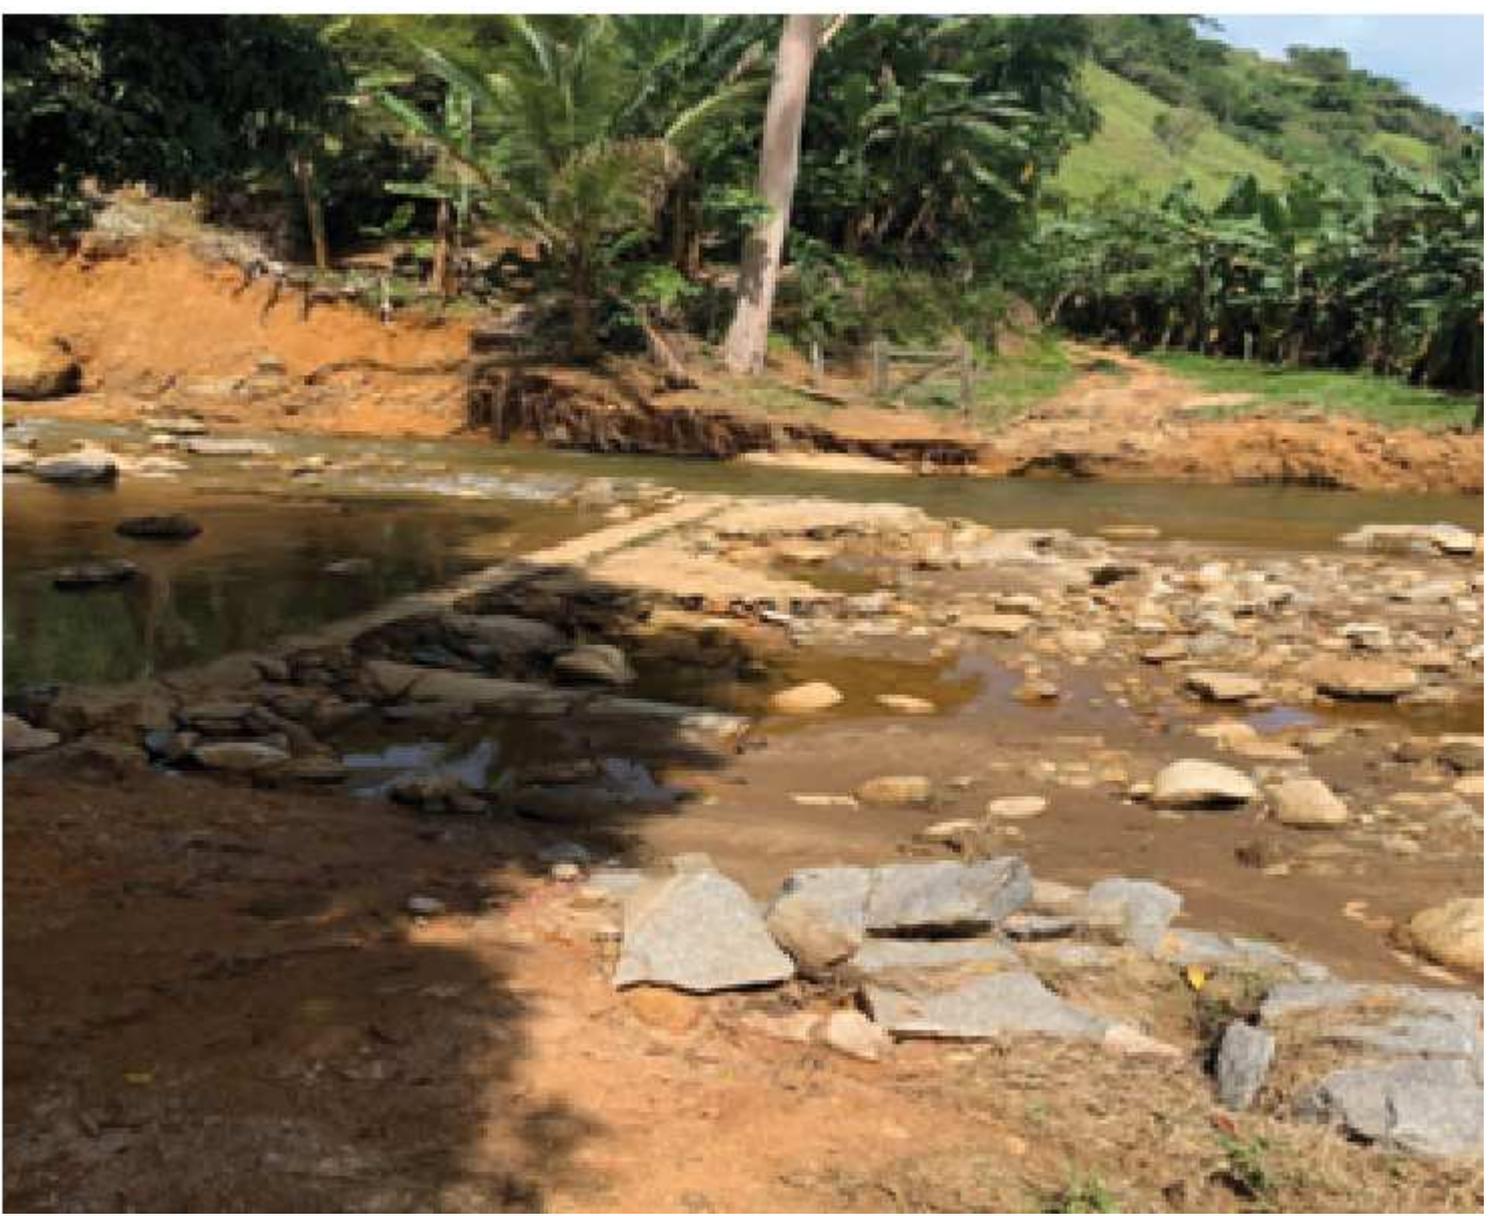
Ponte foi destruída

Imagem do que sobrou de onde era a ponte

como medida paliativa, o município implantou aterro estrutura em madeira para passagem de carros menores e um passadiço para passagem de pedestre, no intuito de restabelecimento da rotina dos moradores.

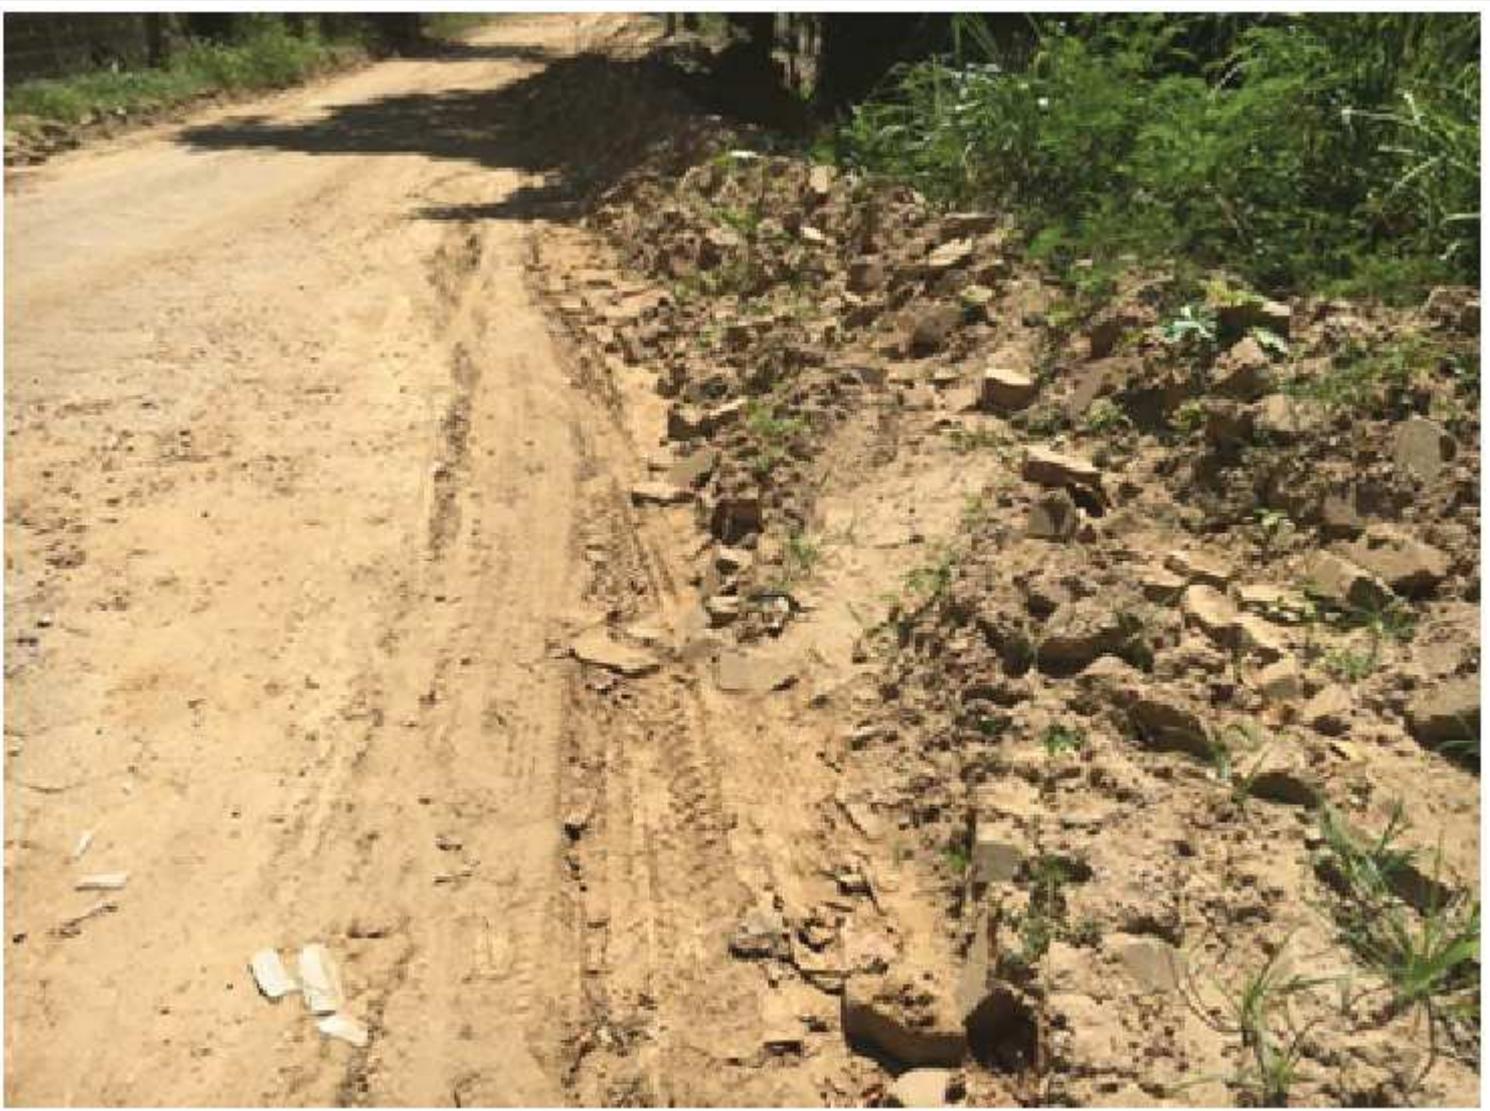
Com o advento da enxurrada, este equipamento público sofreu danos, em algumas partes ele foi arrancado em outros houve o afundamento e desalinhamento do greide das ruas.

Imagem do trecho afetado

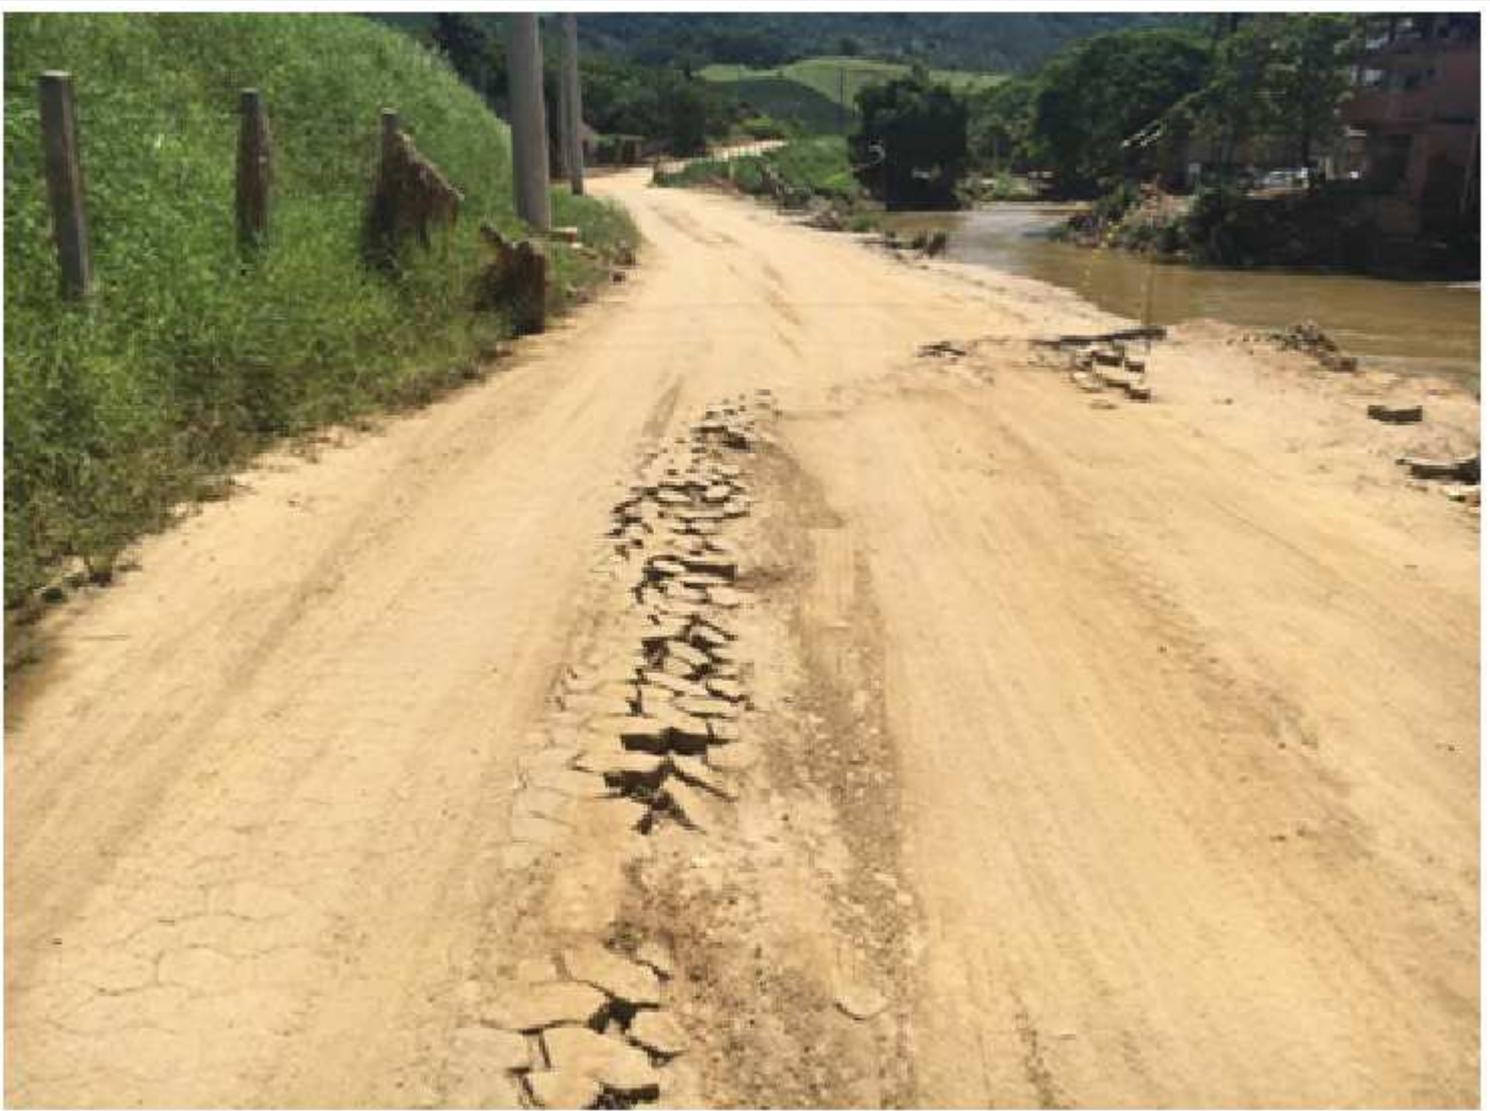
Com o advento da enxurrada, este equipamento público sofreu danos, em algumas partes ele foi arrancado em outros houve o afundamento e desalinhamento do greide das ruas.

Pavimento danificado

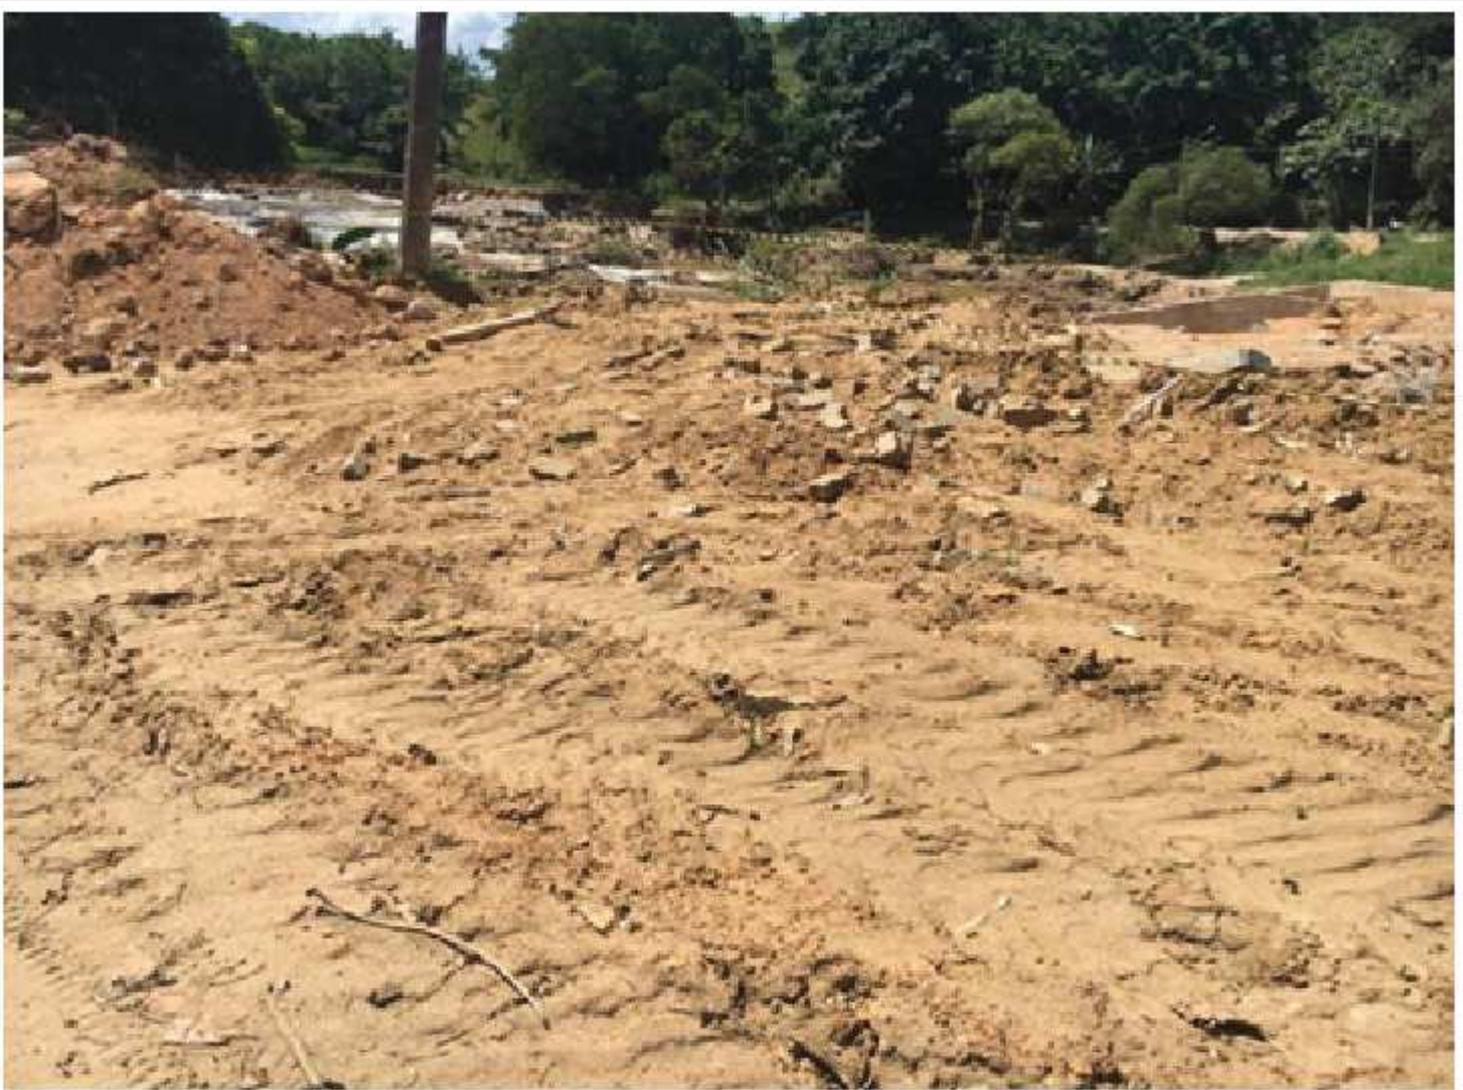
Rua Santa Luzia

Com o advento da enxurrada, este equipamento público sofreu danos, em algumas partes ele foi arrancado em outros houve o afundamento e desalinhamento do greide das ruas

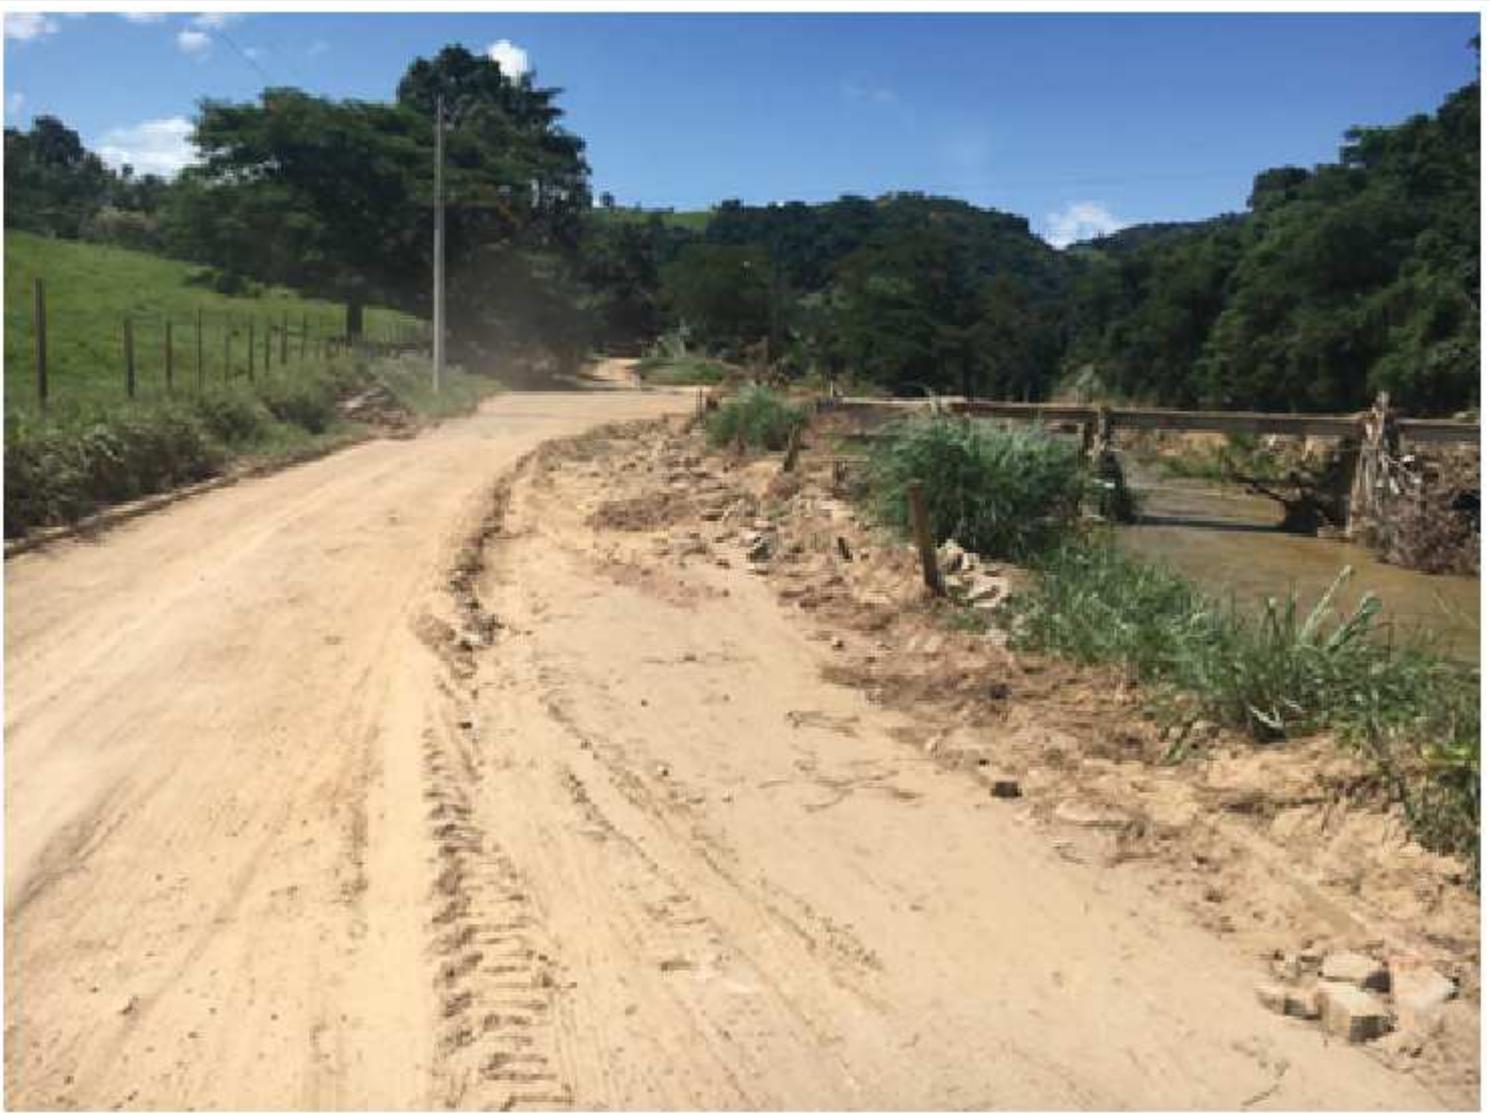
Com o advento da enxurrada, este equipamento público sofreu danos, em algumas partes ele foi arrancado em outros houve o afundamento e desalinhamento do greide das ruas.

Situação atual da rua Izidio Munaldi

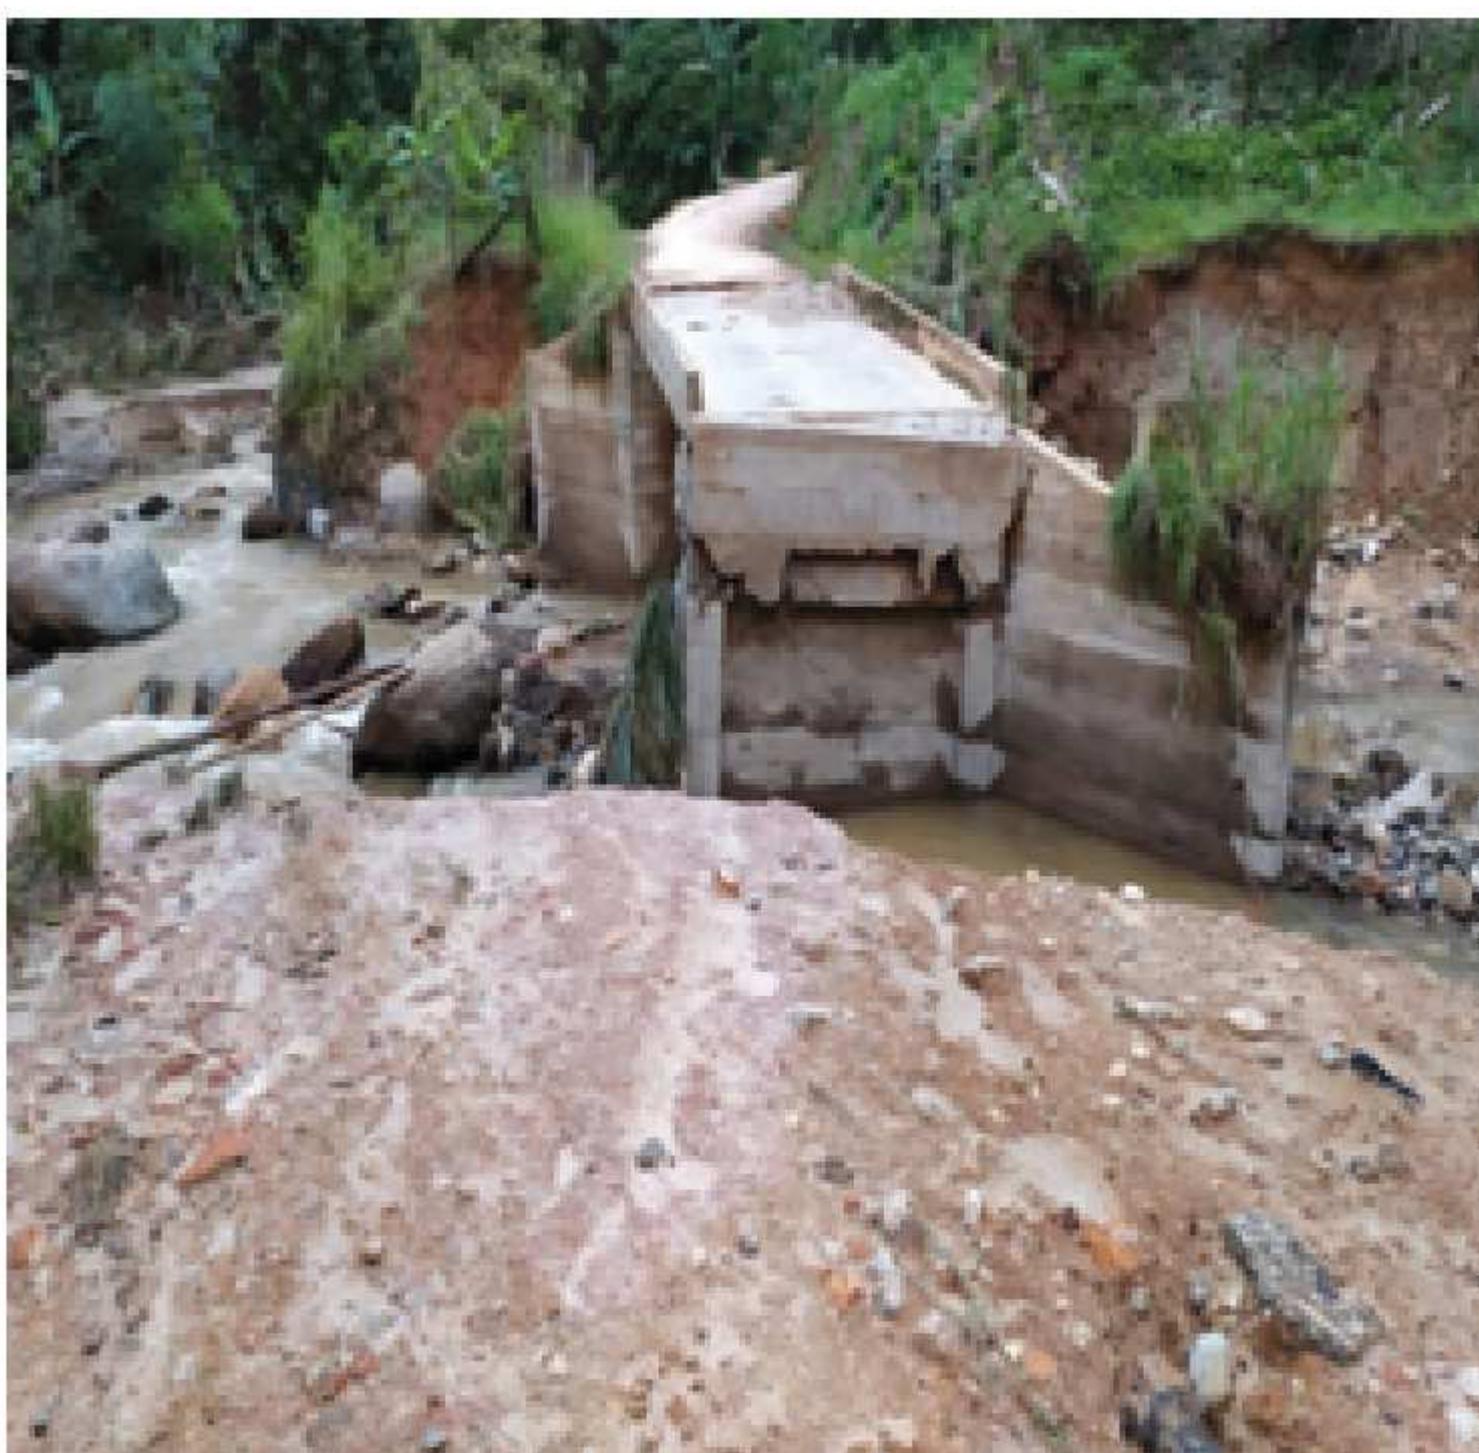
Ponte destruída
