Plano de Trabalho

PROTOCOLO Nº REC-ES-3202603-20200227-05

Descrição: Reconstrução de vias do município de Iconha após a enchente de 17 de Janeiro de 2020		
Desastre: Inundações	Data da Ocorrência: 17/01/2020	Portaria de Reconhecimento: 115 (21/01/2020)

Relatório de Diagnóstico

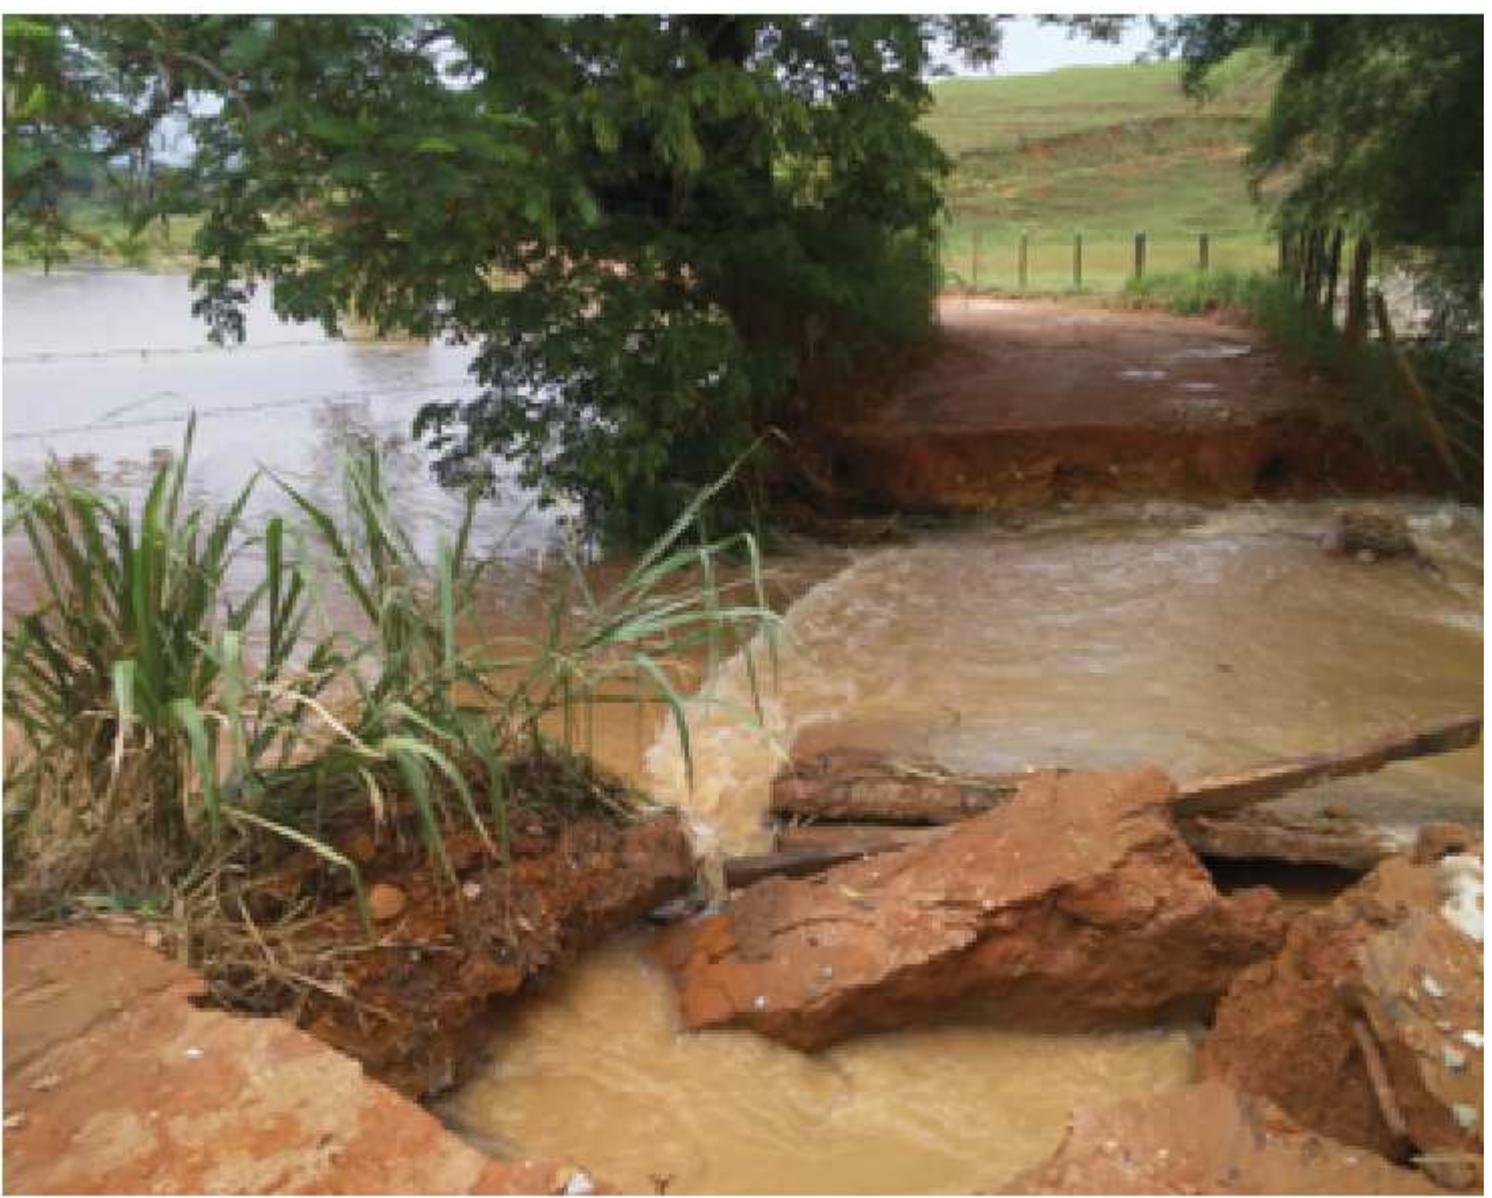
Ponte destruída

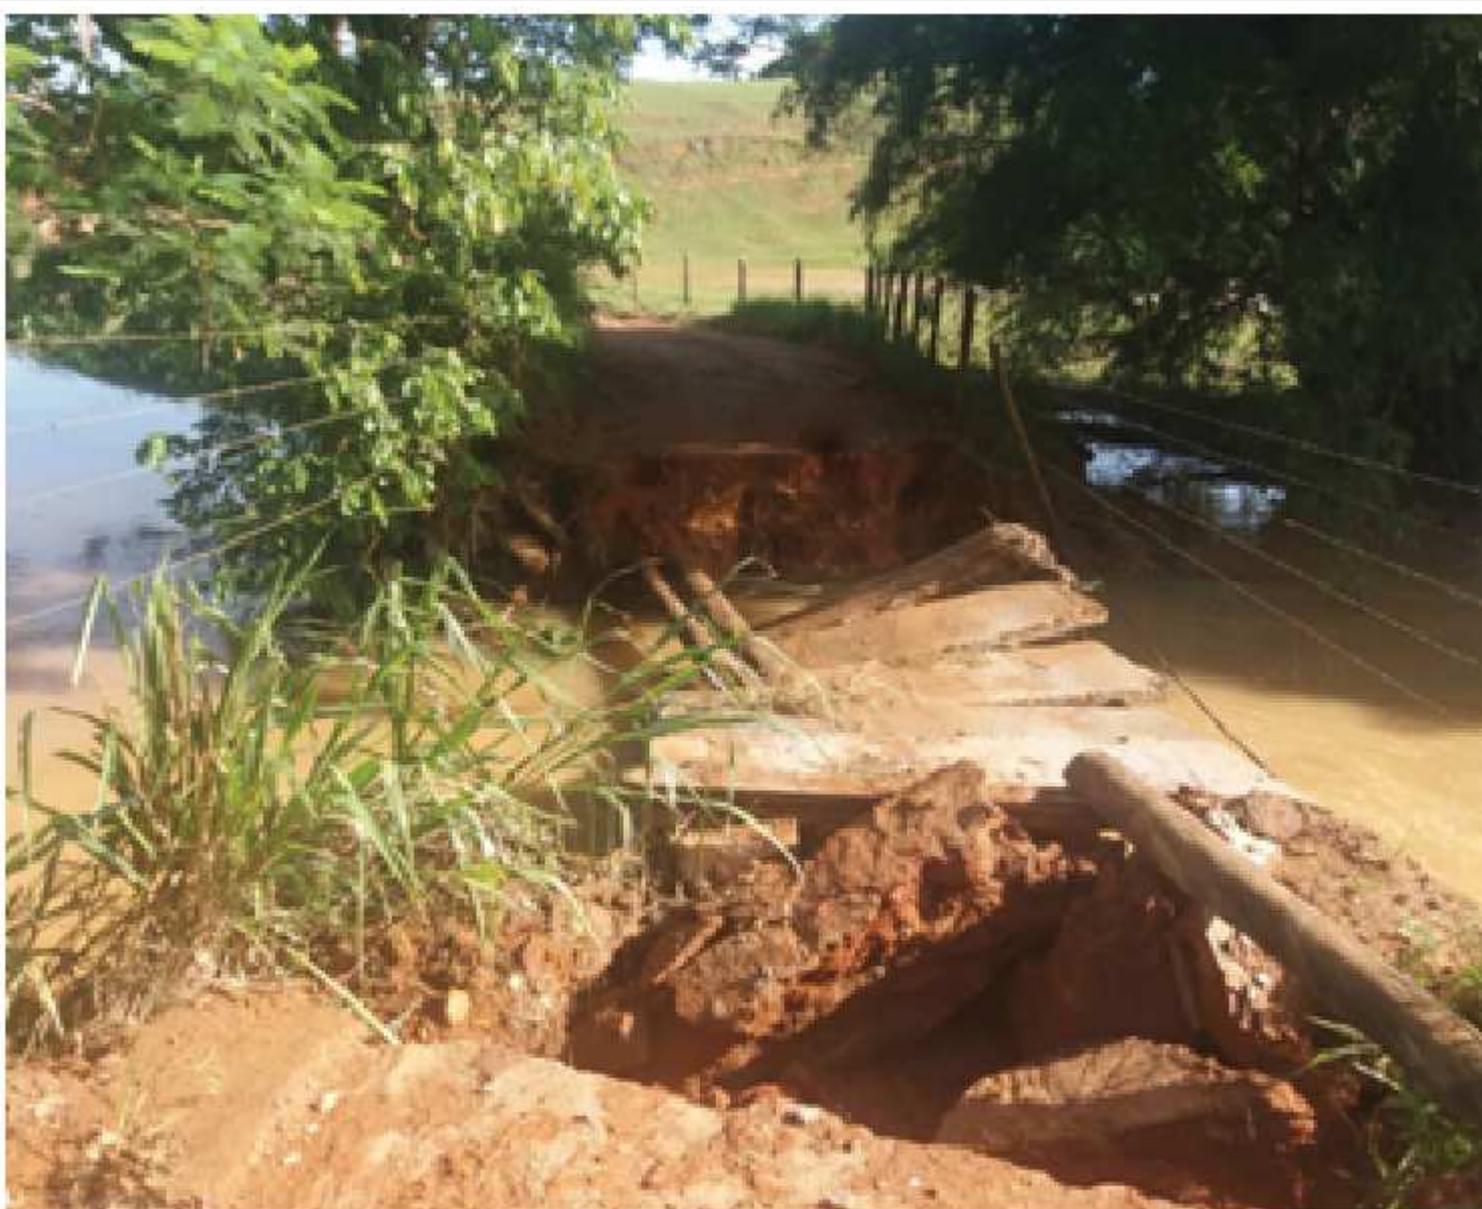
tabuleiro destruído

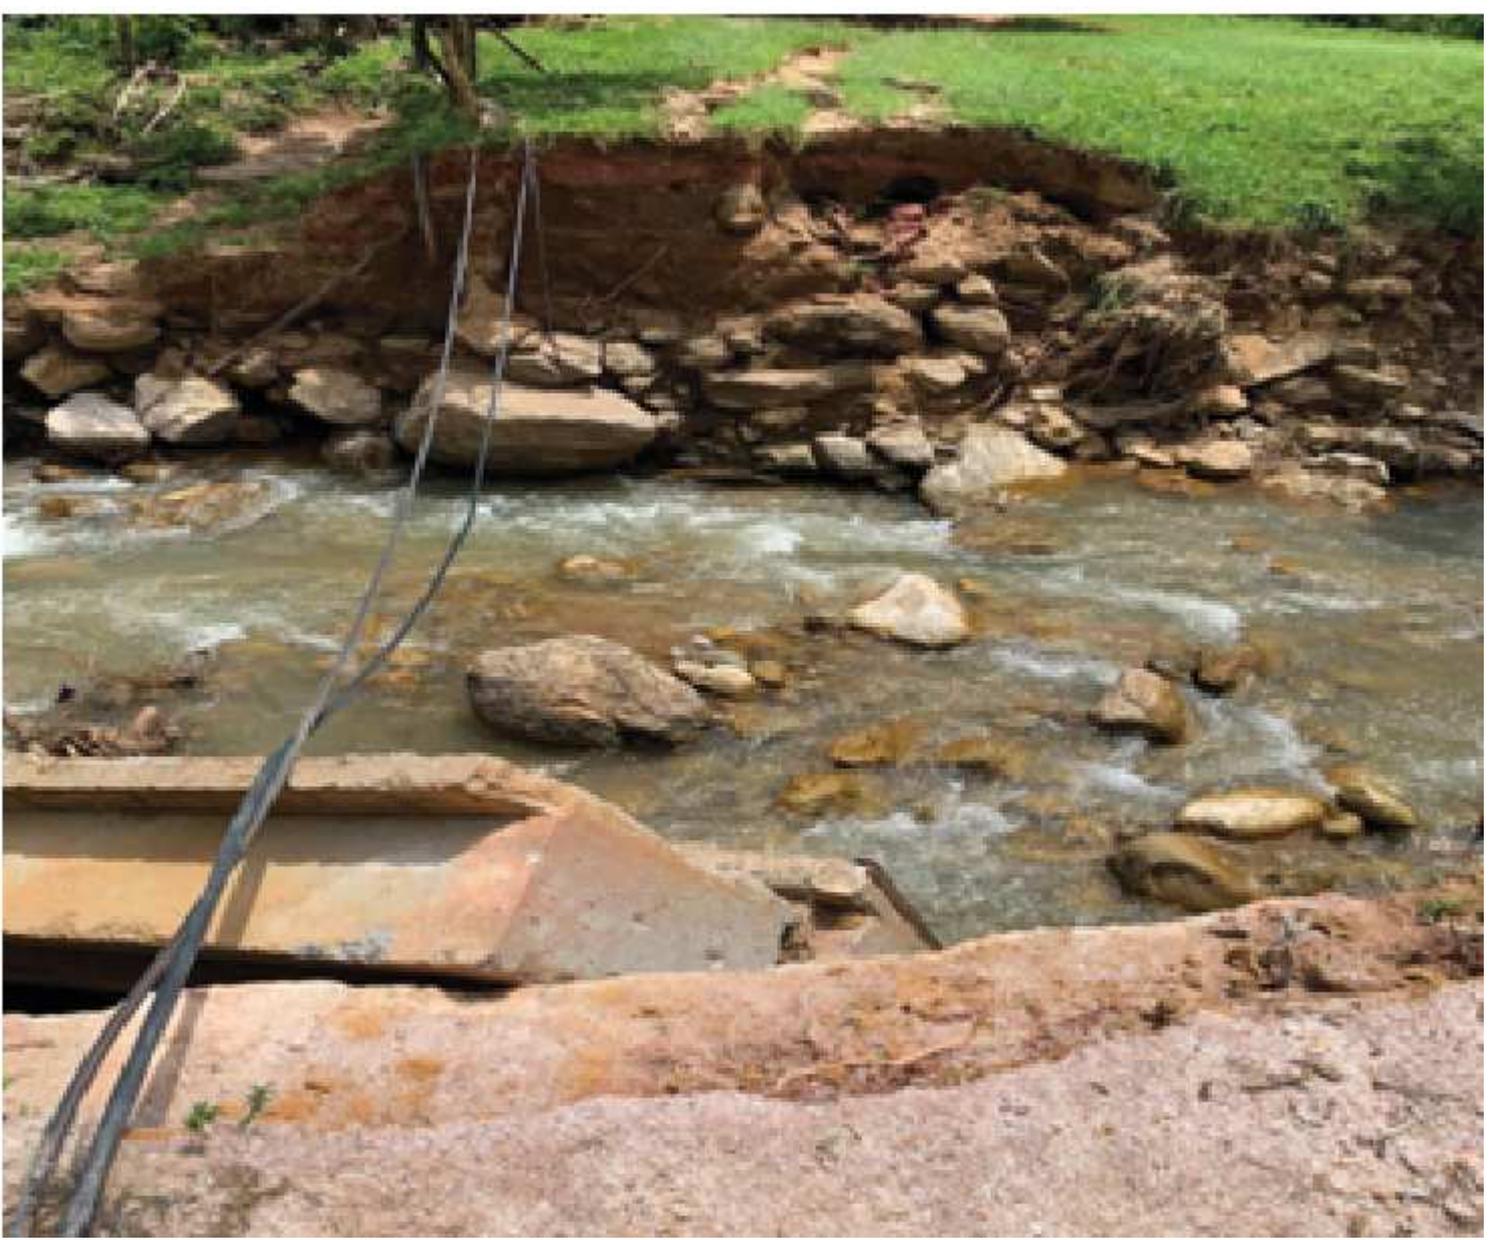
Ponte destruída

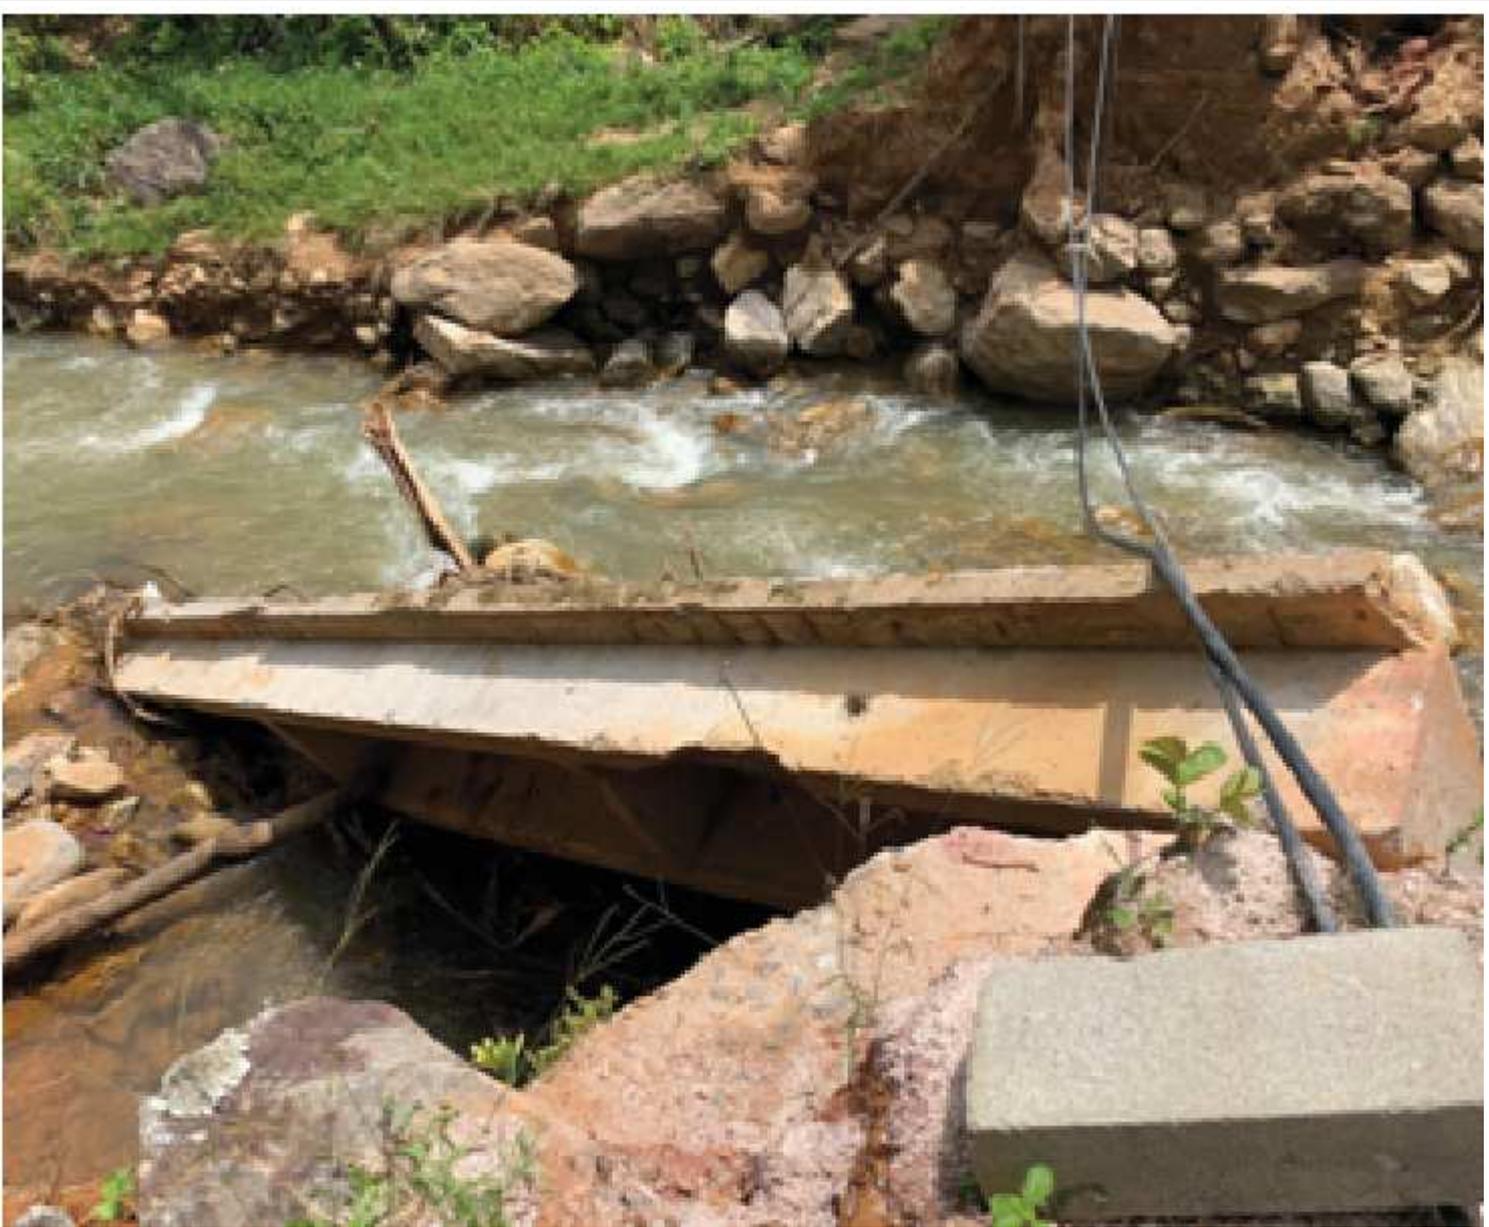
Ponte destruída

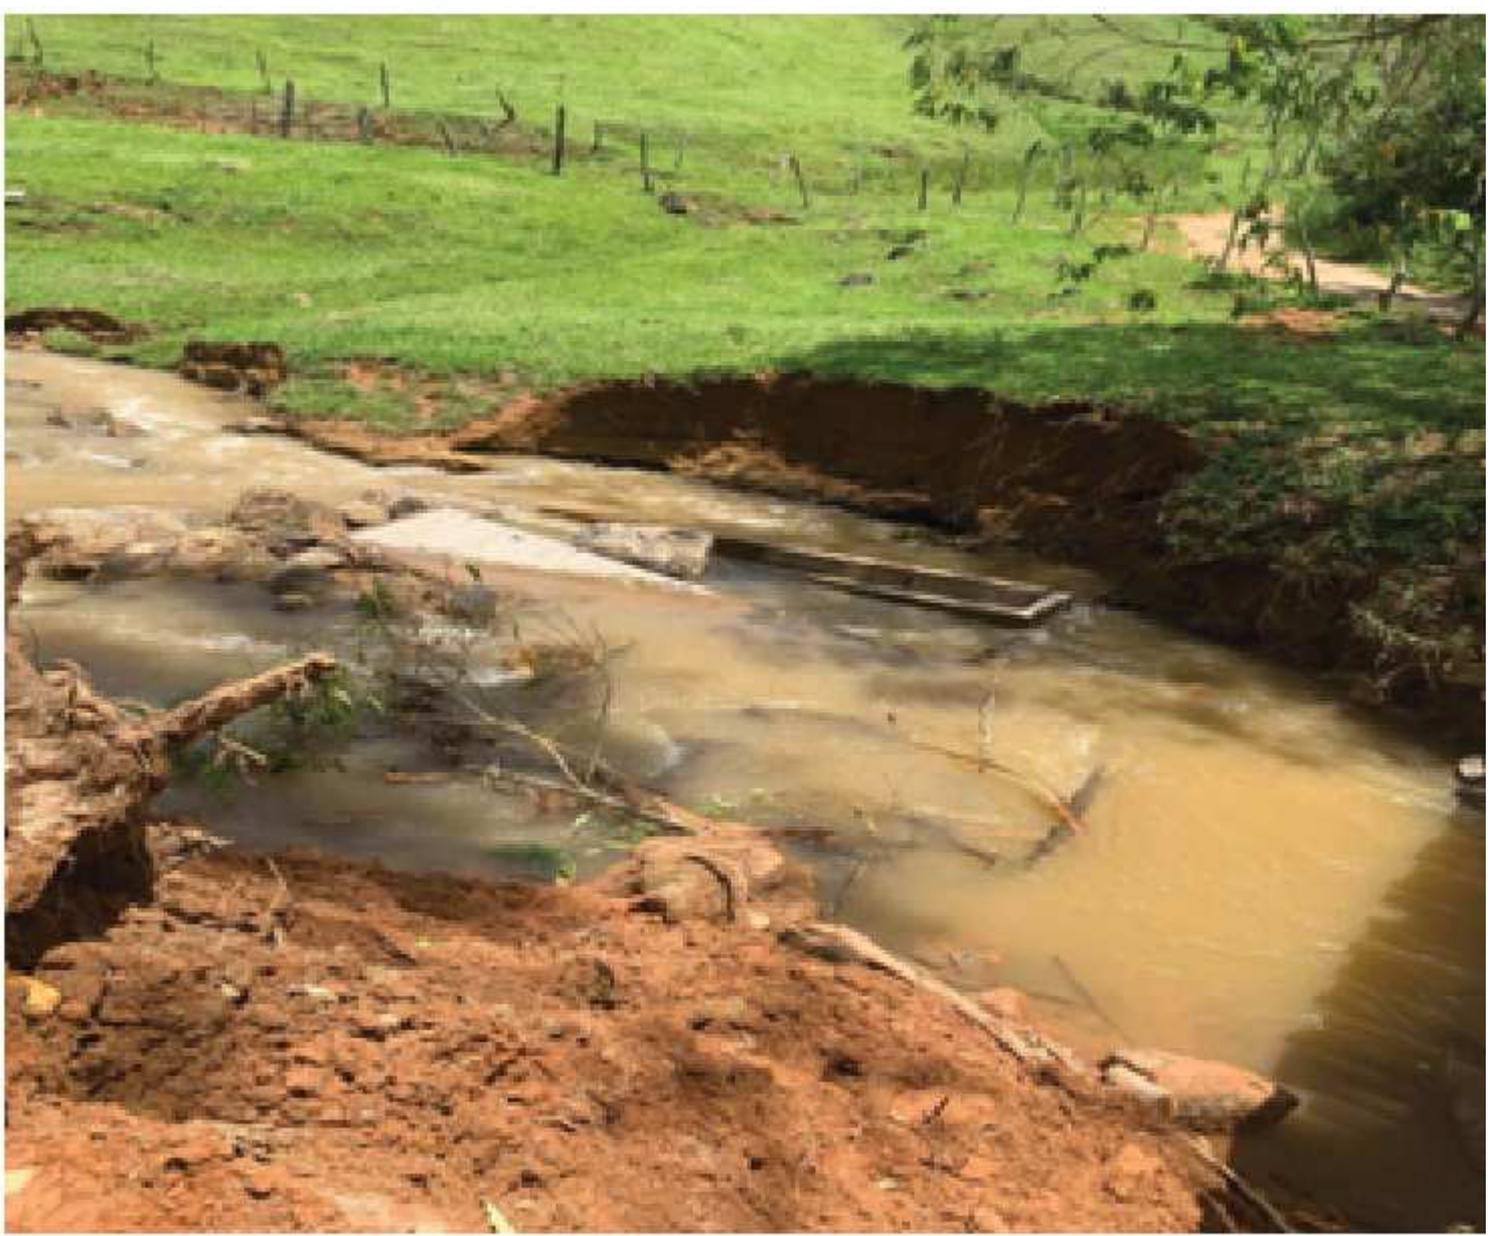
Ponte destruída

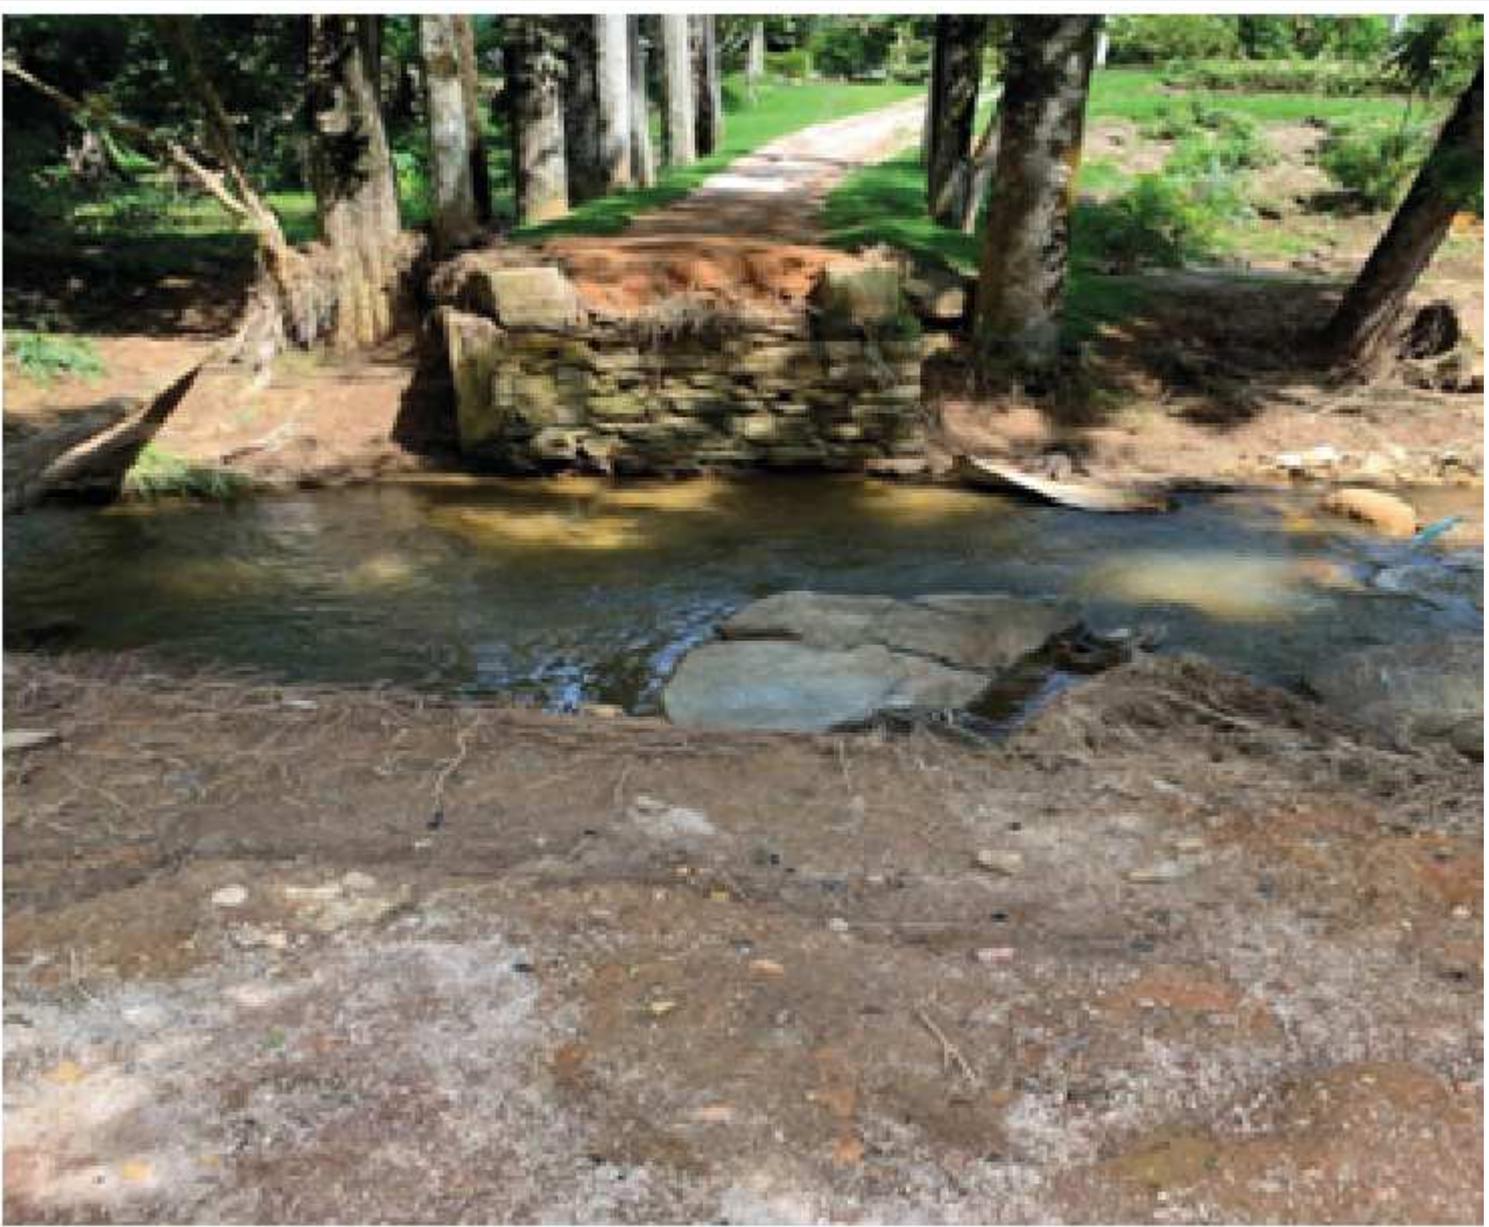
Ponte arrancada

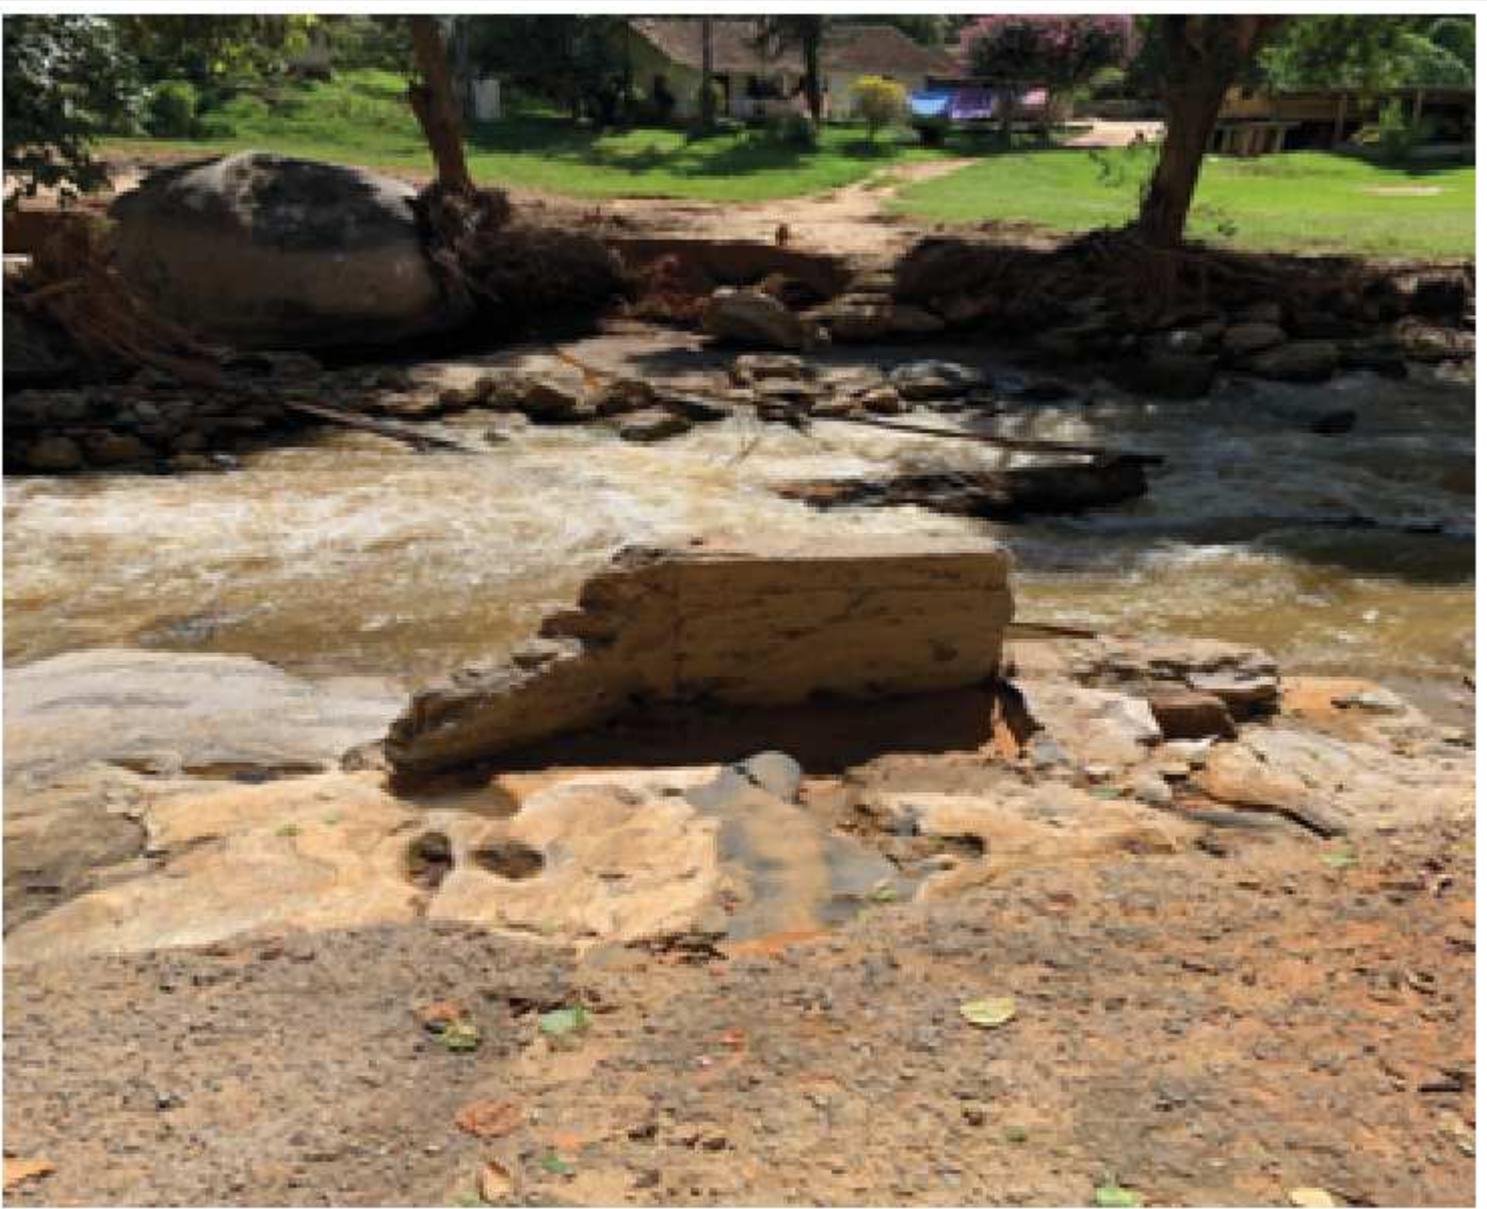
Ponte arrancada

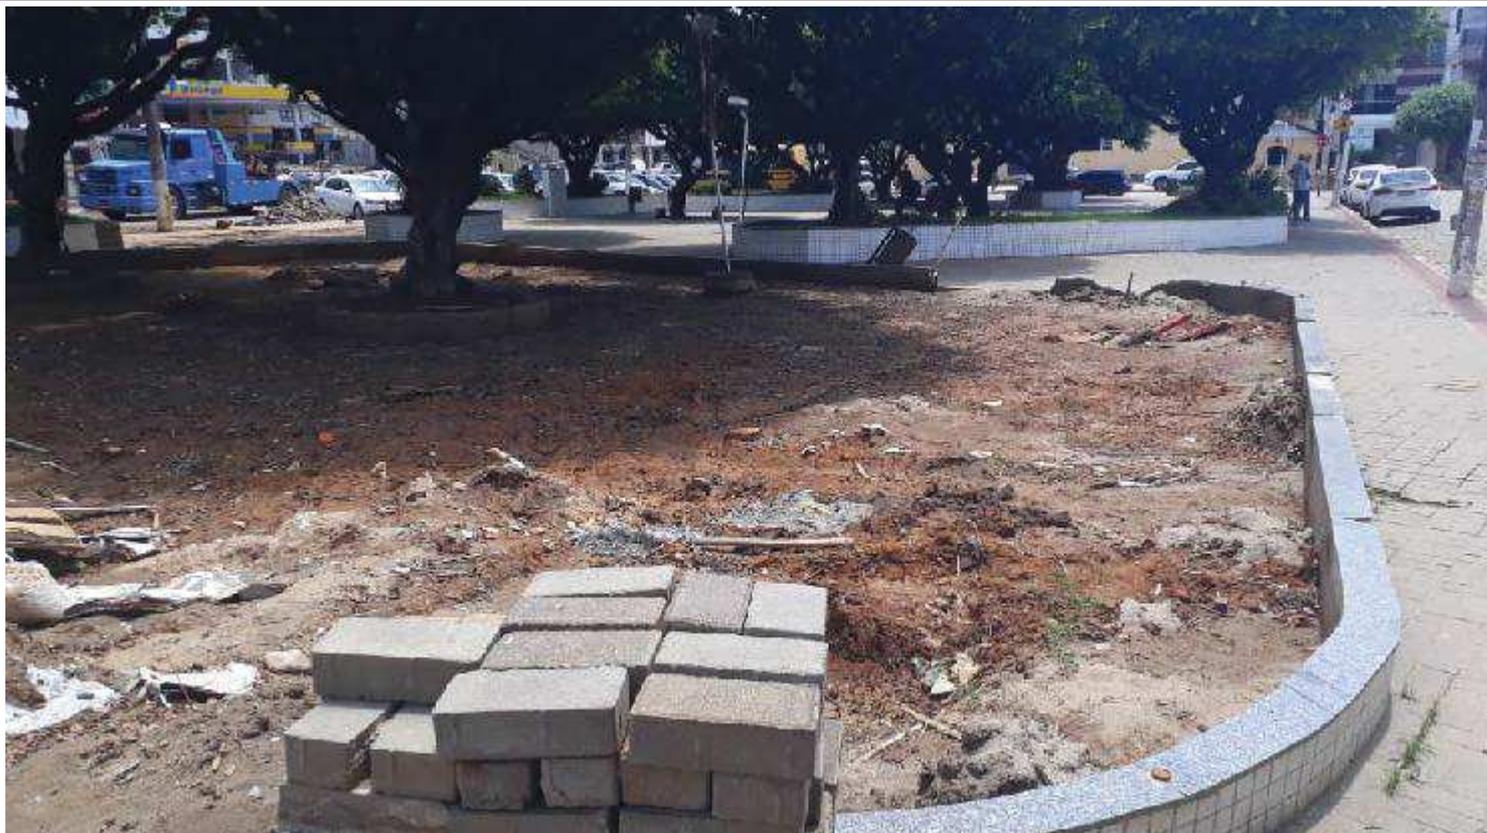
Área onde se localizavam os brinquedos, teve arrancada pela força da água a tela de proteção, parte do canteiro e todos os brinquedos, luminárias e parte elétrica danificada

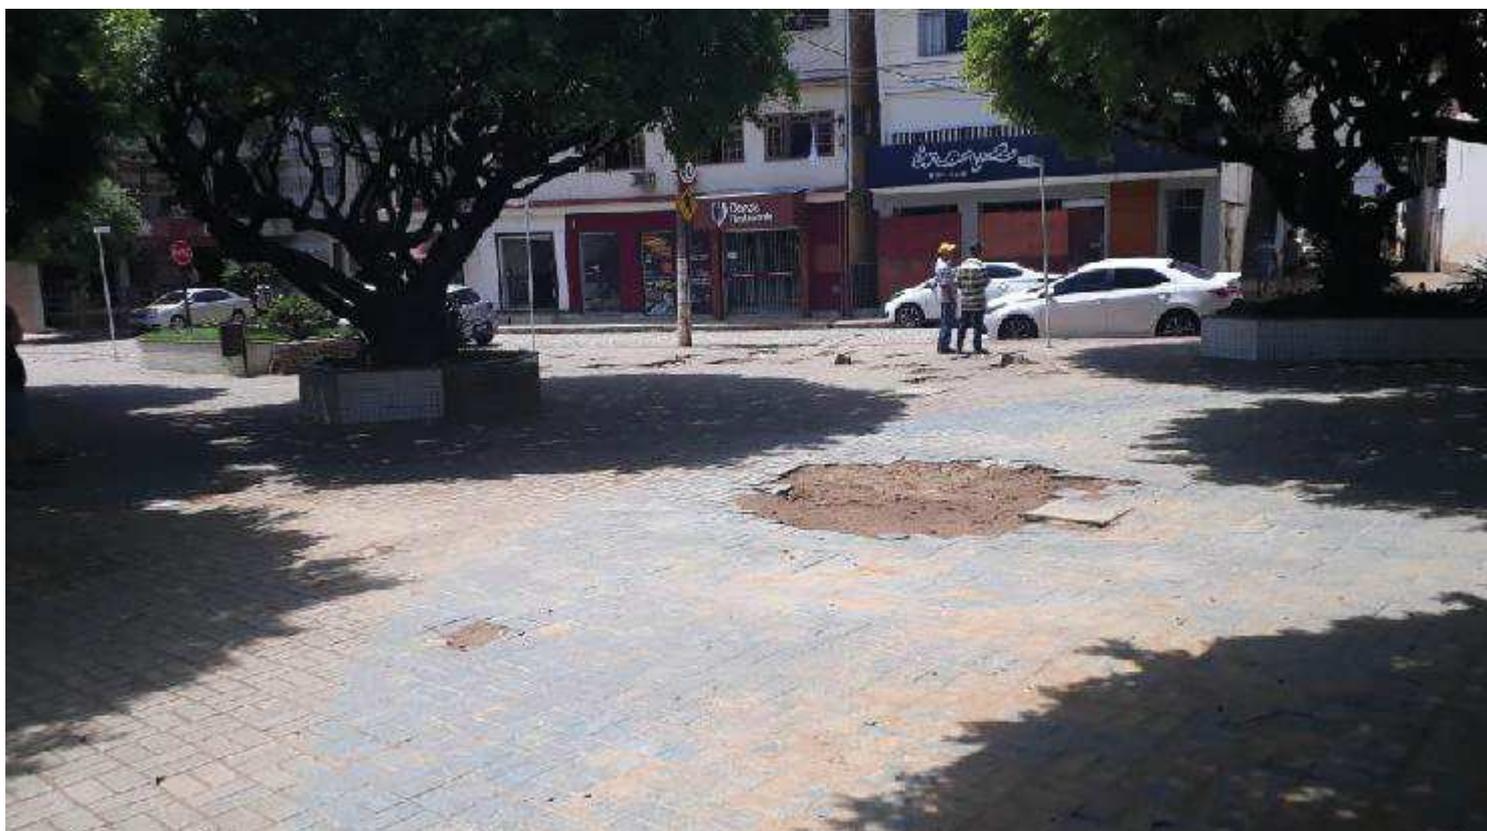
Trechos com pavimentos arrancados

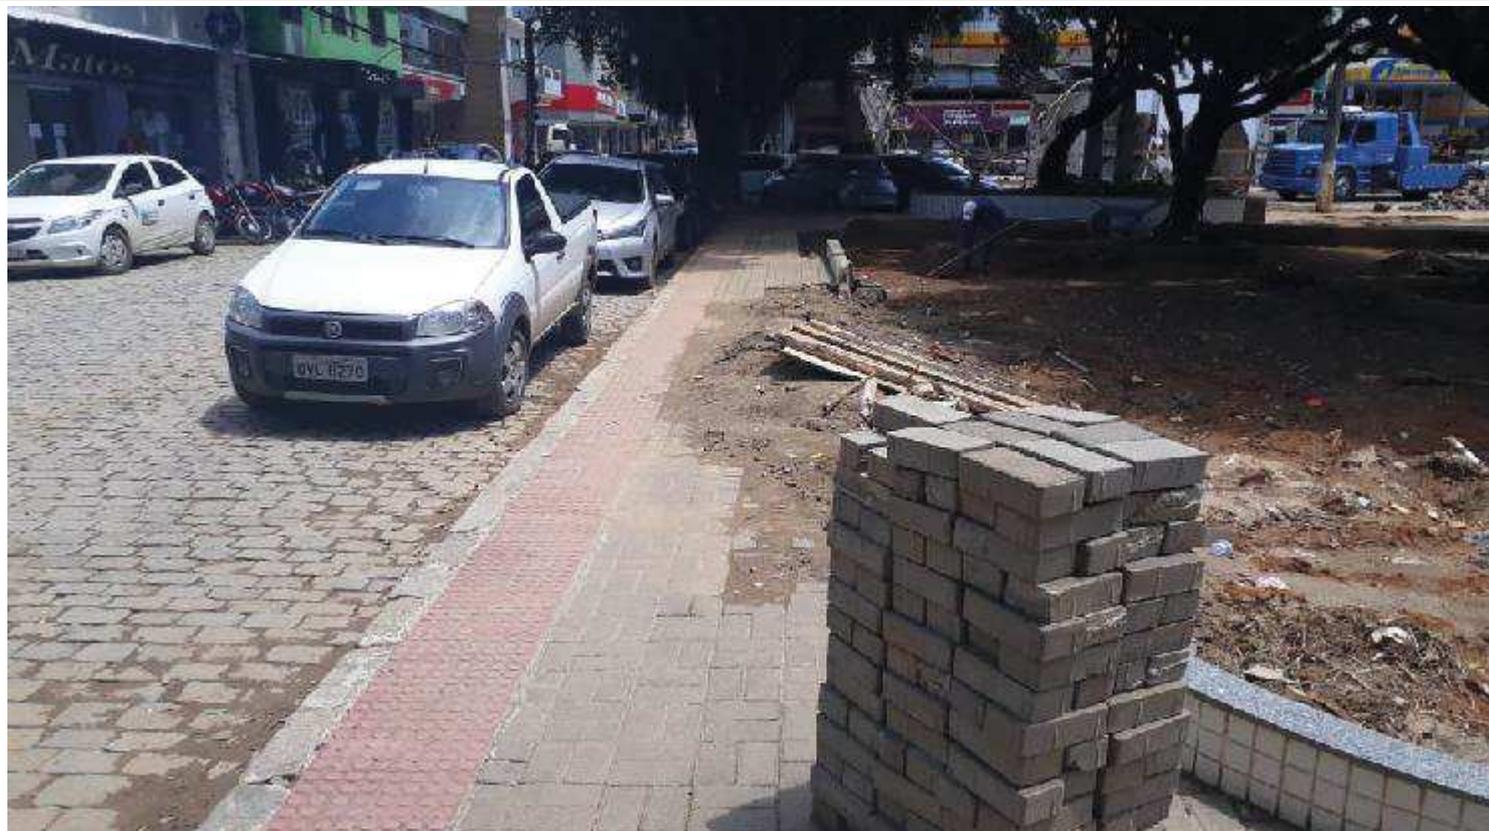
Fundos da praça, onde também teve pavimento arrancado

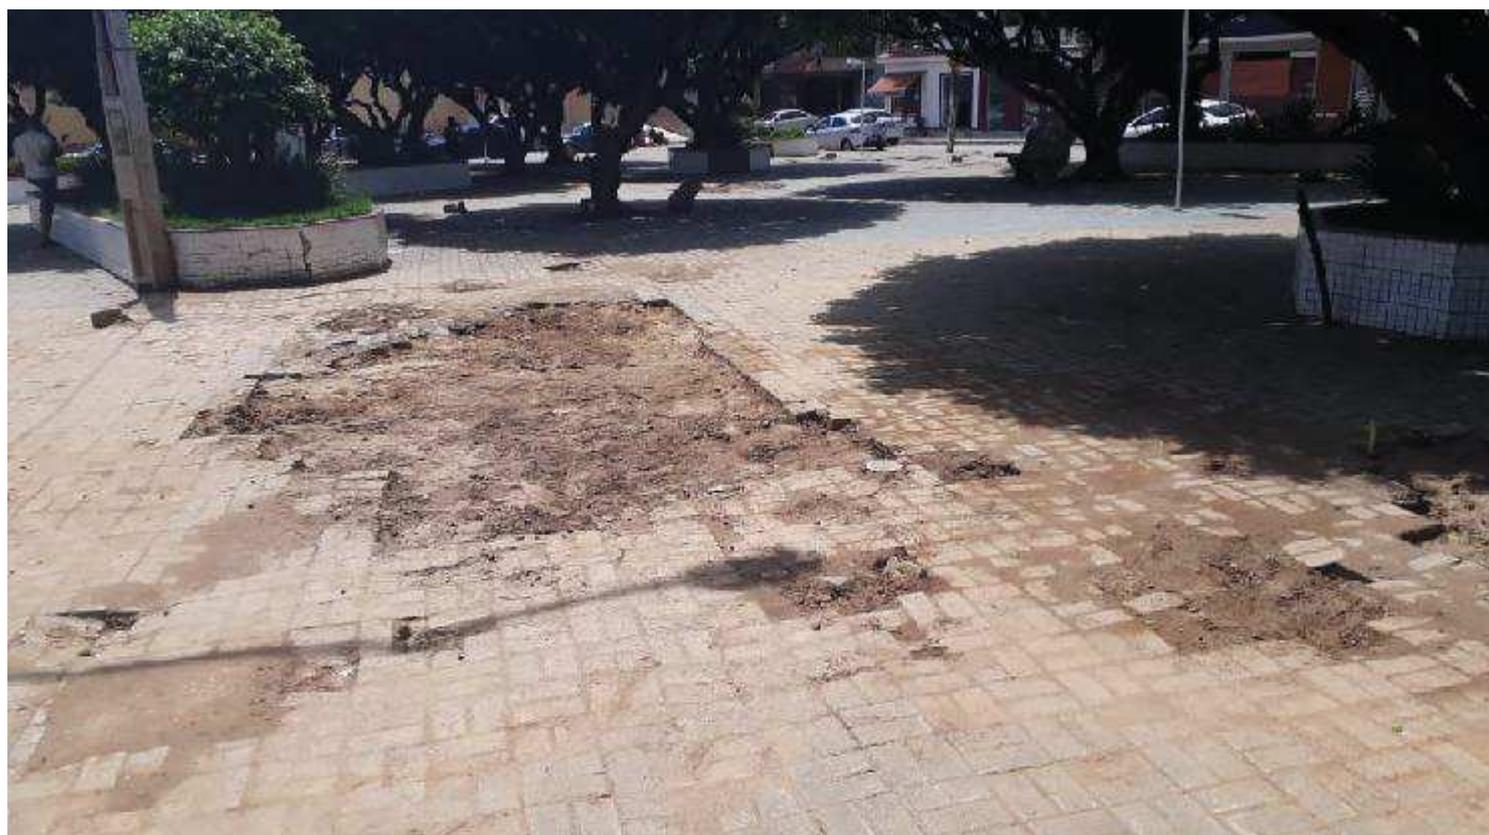
Pavimento arrancado

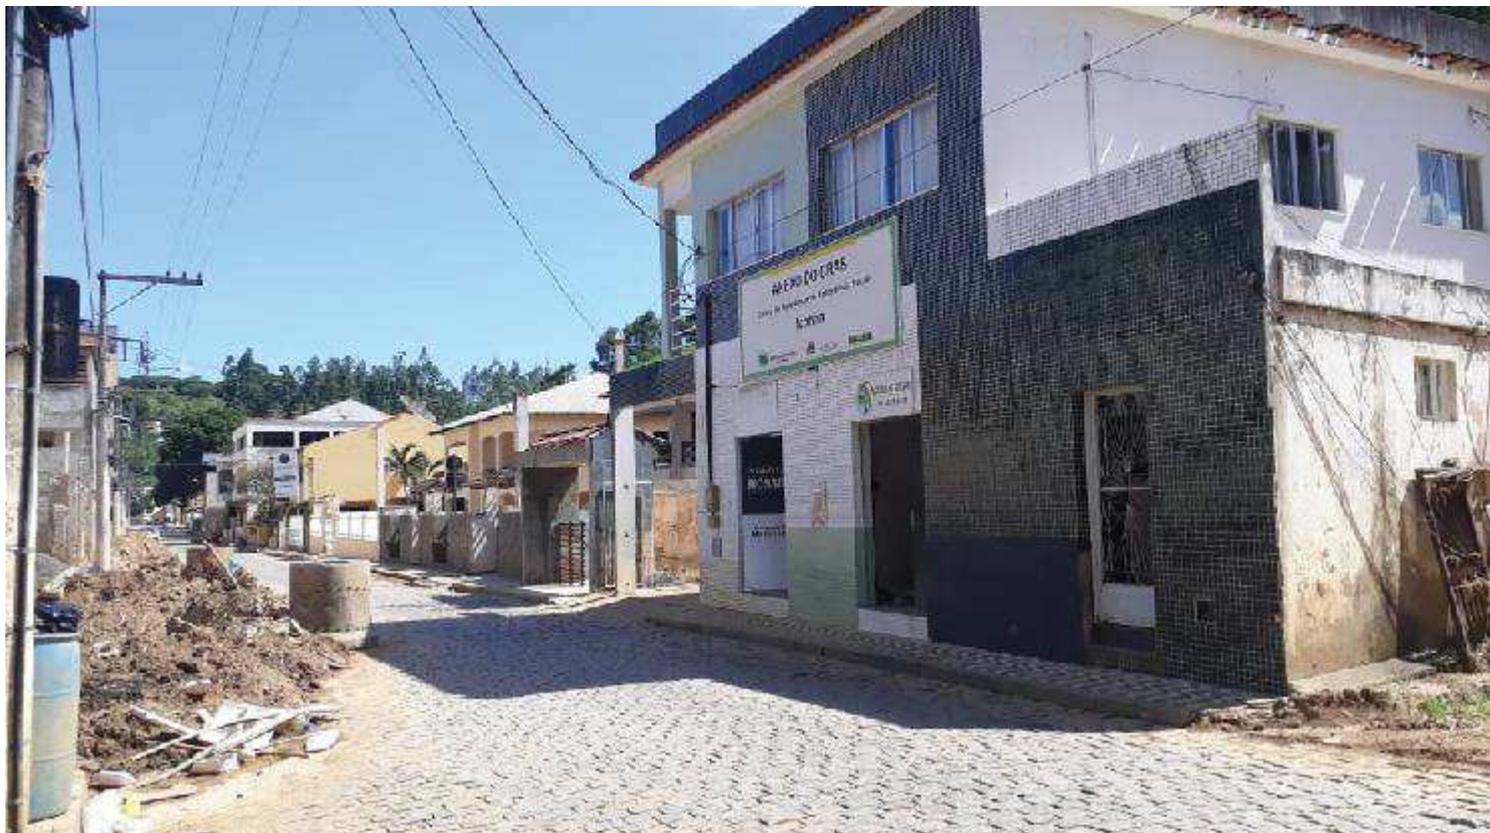
Fachada frontal da Infraestrutura com portão de acesso removido

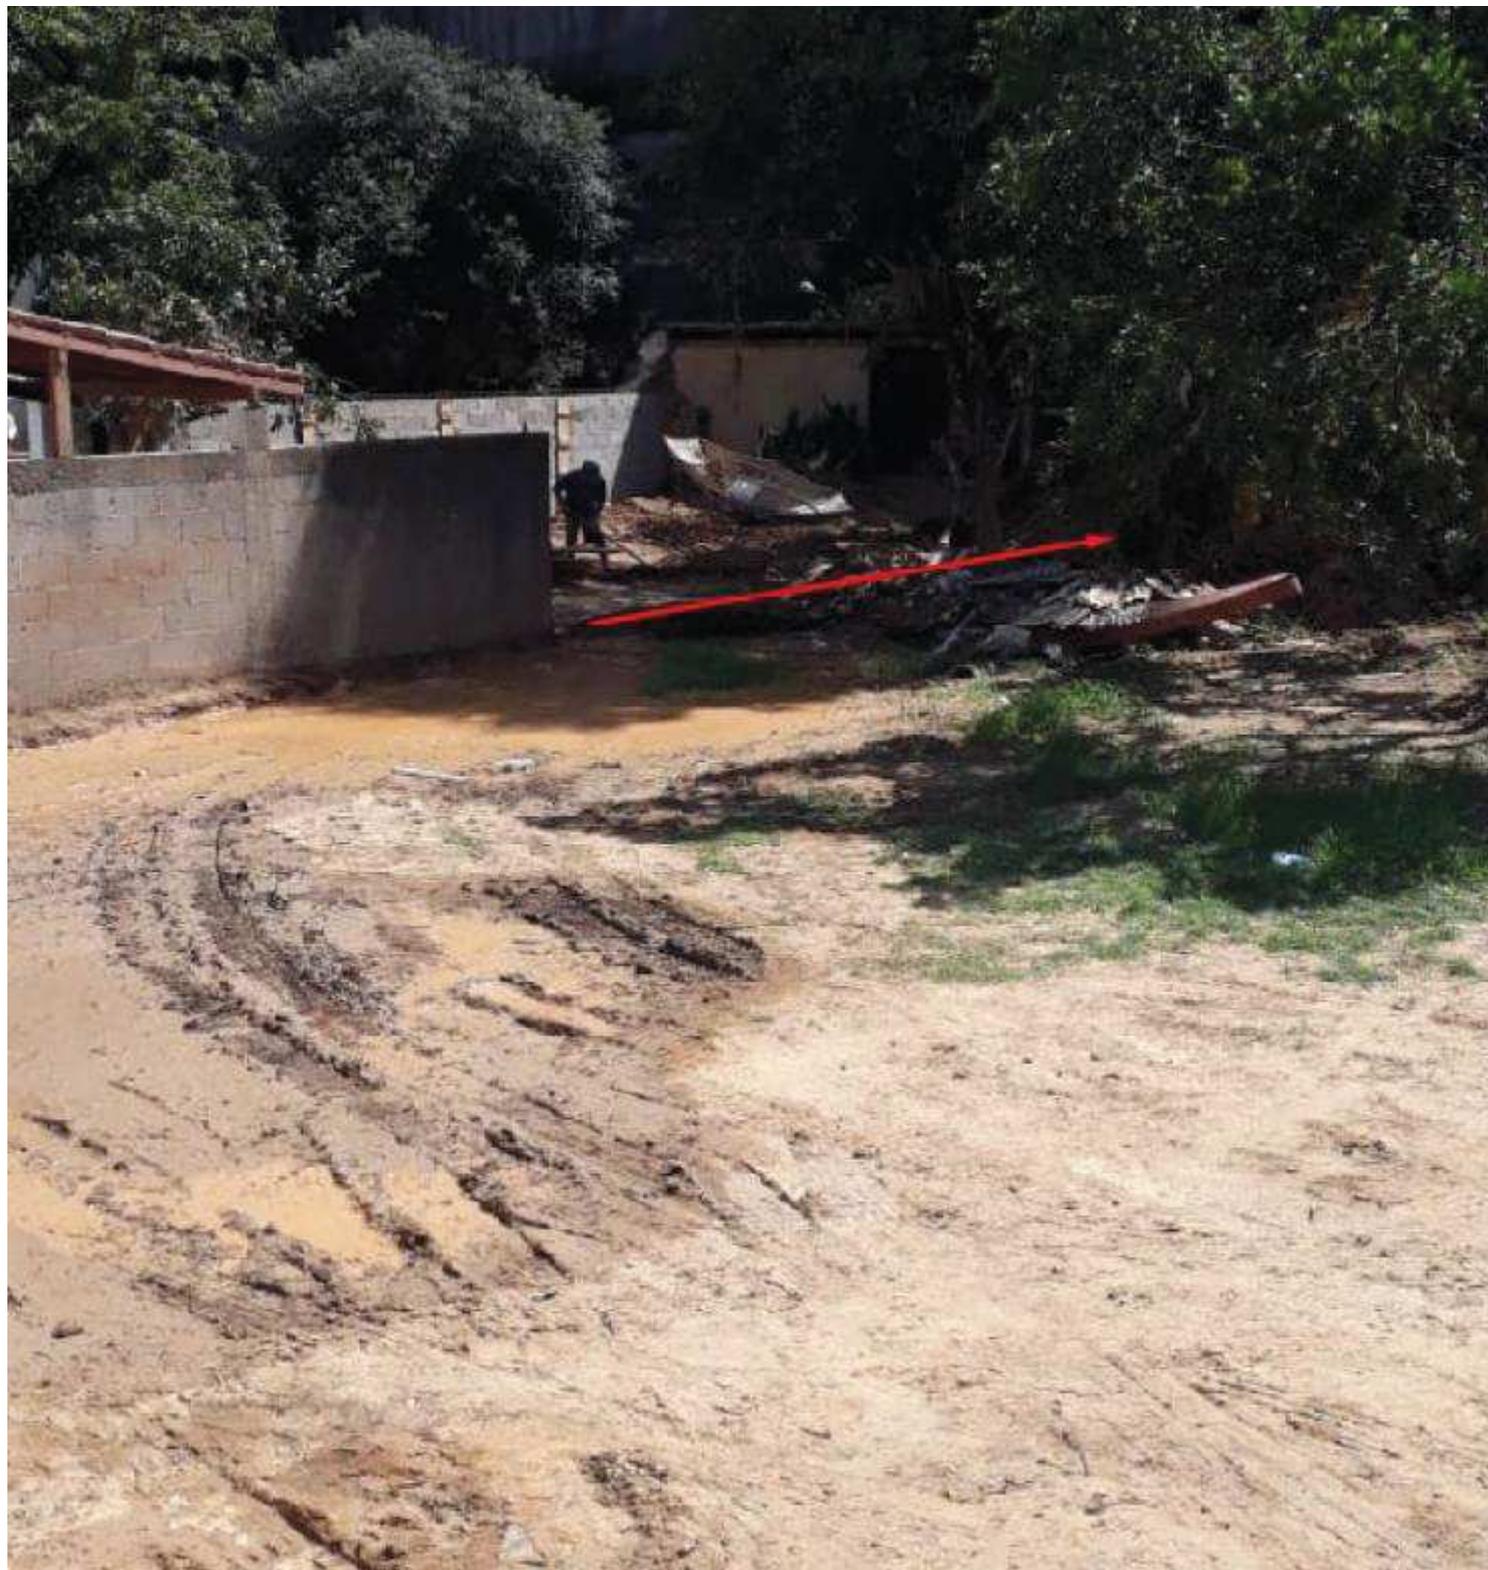
Parte do muro que caiu, com cerca de 10 metros de extensão
