Plano de Trabalho

PROTOCOLO Nº REC-ES-3202603-20200227-05

Descrição: Reconstrução de vias do município de Iconha após a enchente de 17 de Janeiro de 2020		
Desastre: Inundações	Data da Ocorrência: 17/01/2020	Portaria de Reconhecimento: 115 (21/01/2020)

Relatório de Diagnóstico

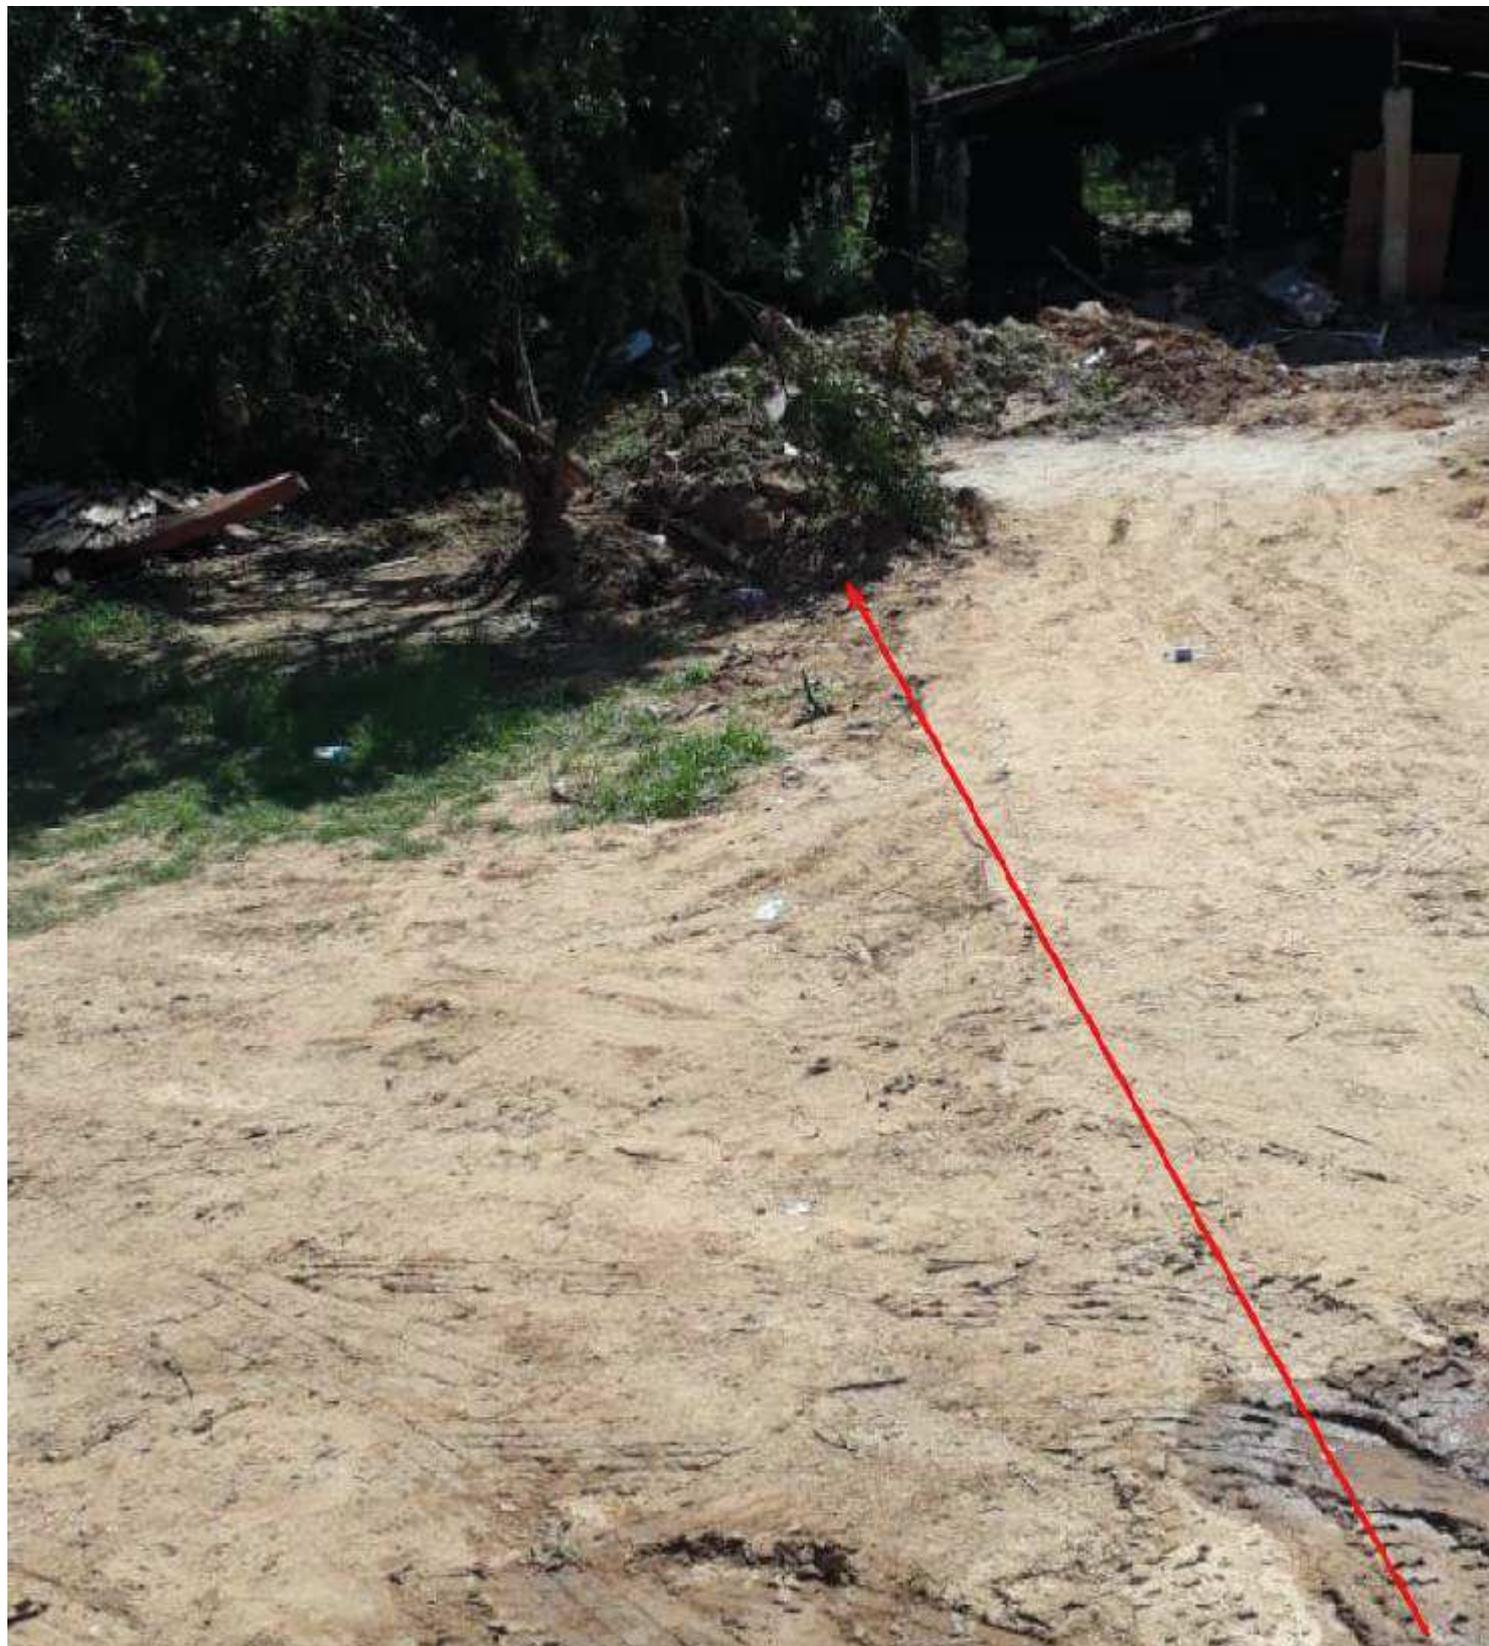
Parte do muro que caiu, com cerca de 20 metros

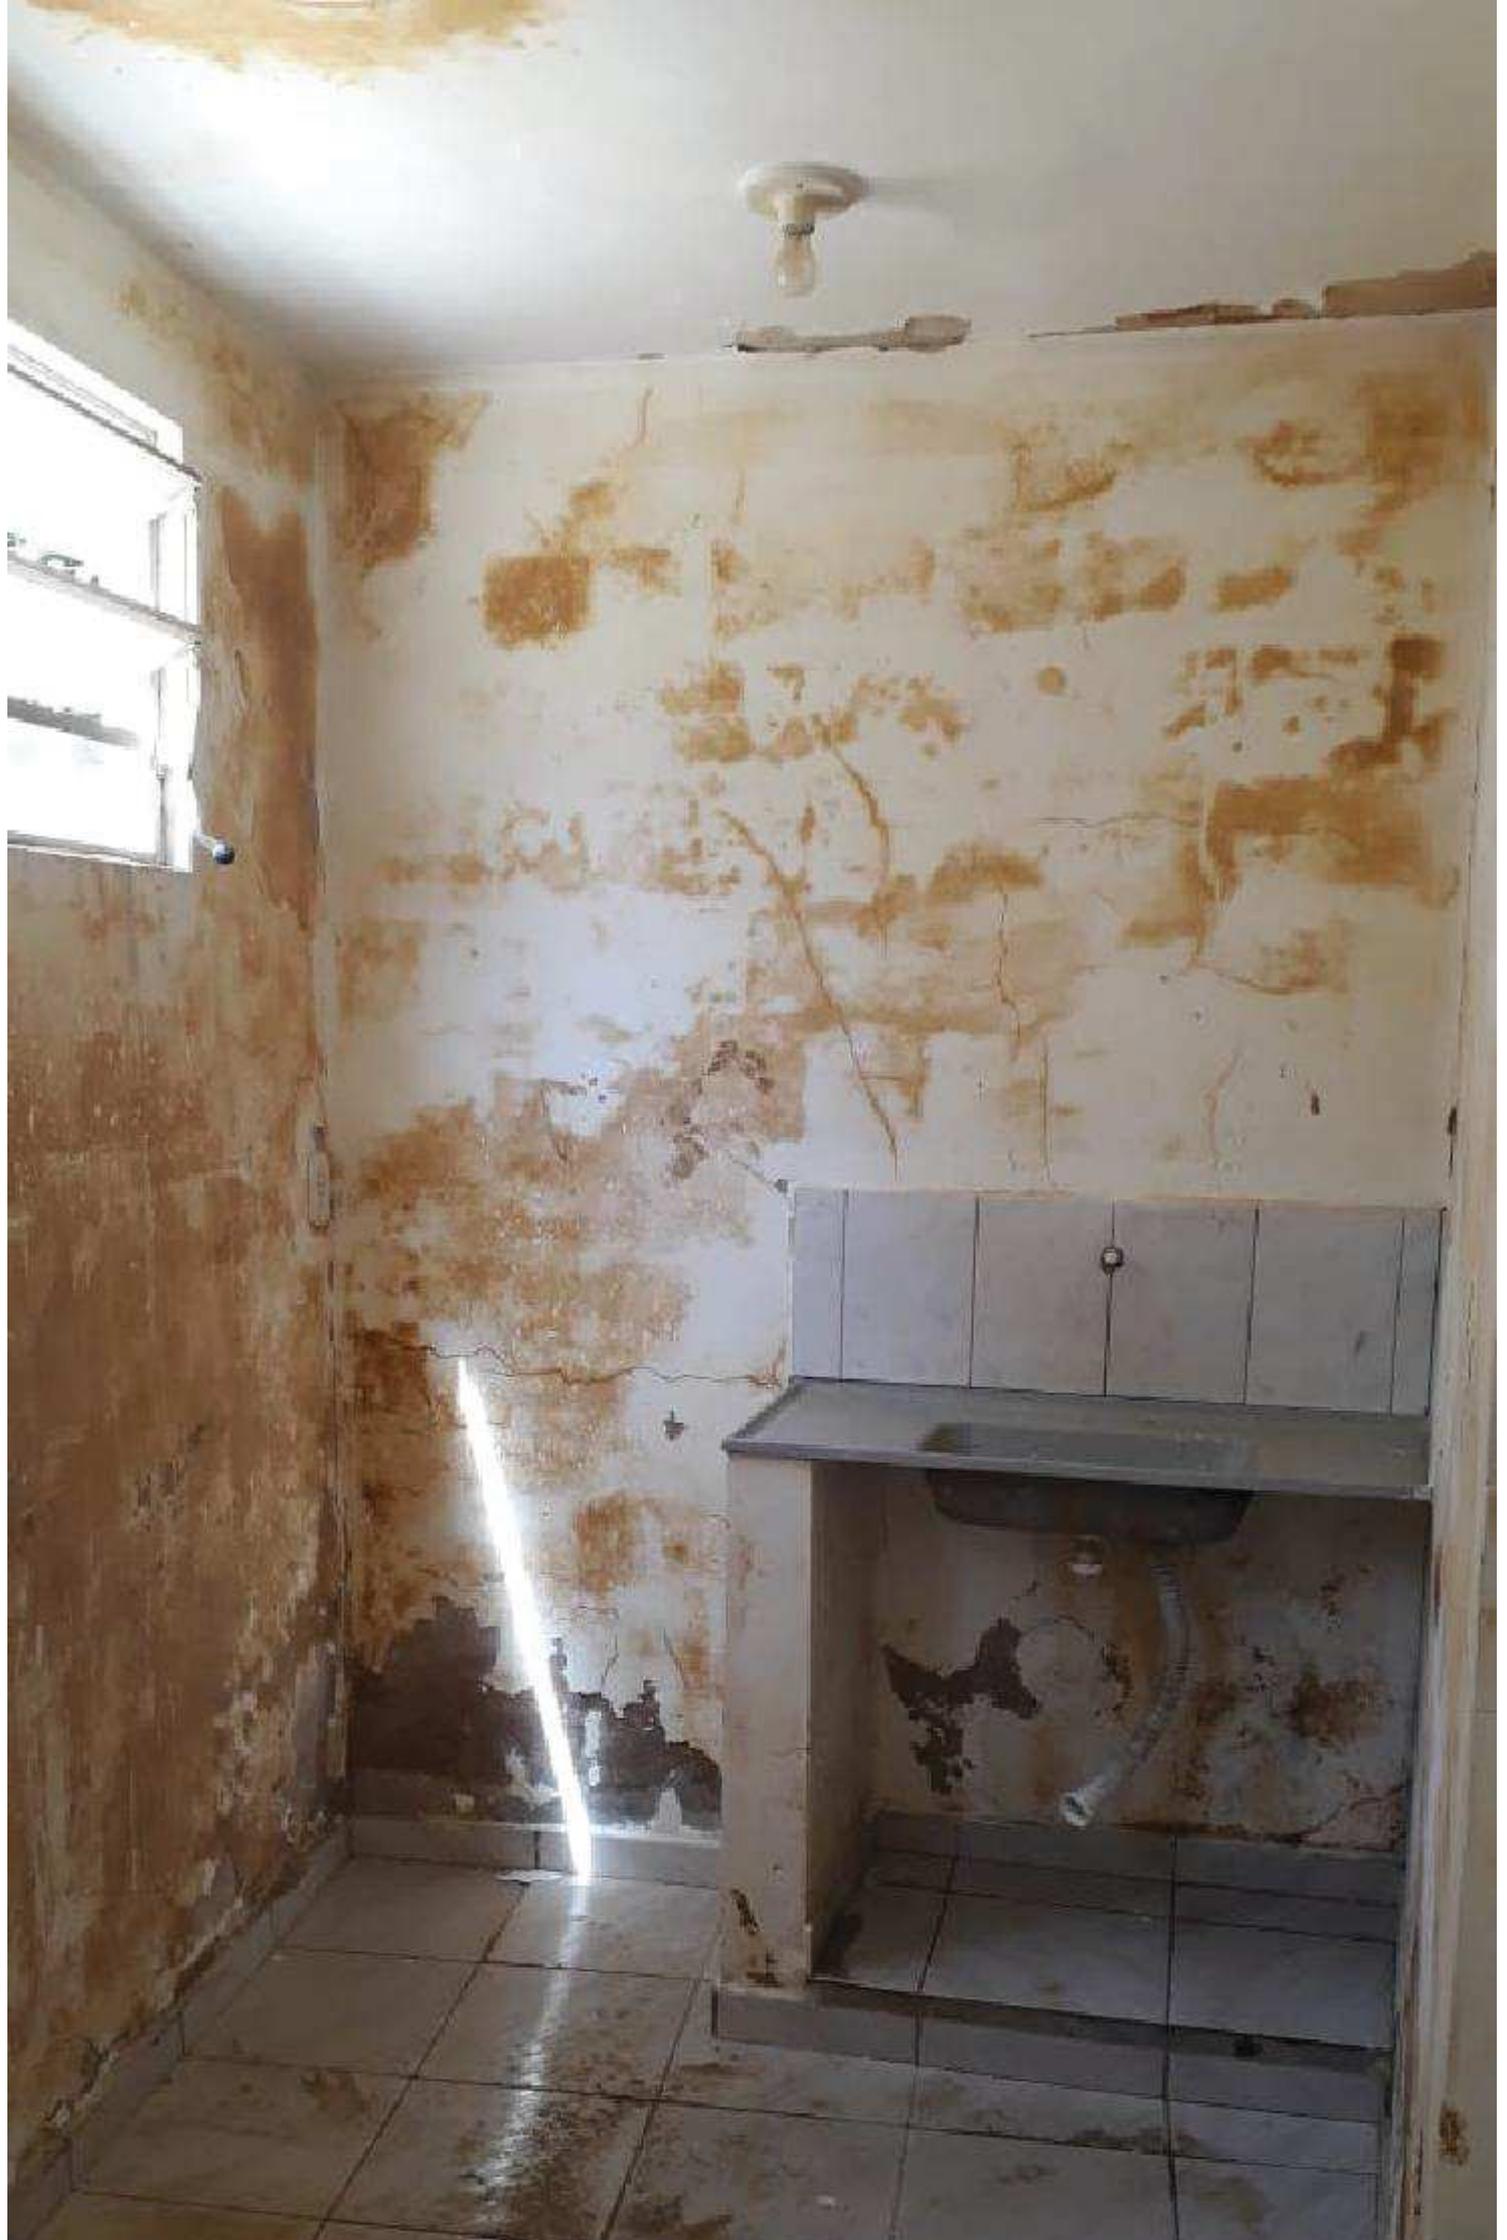
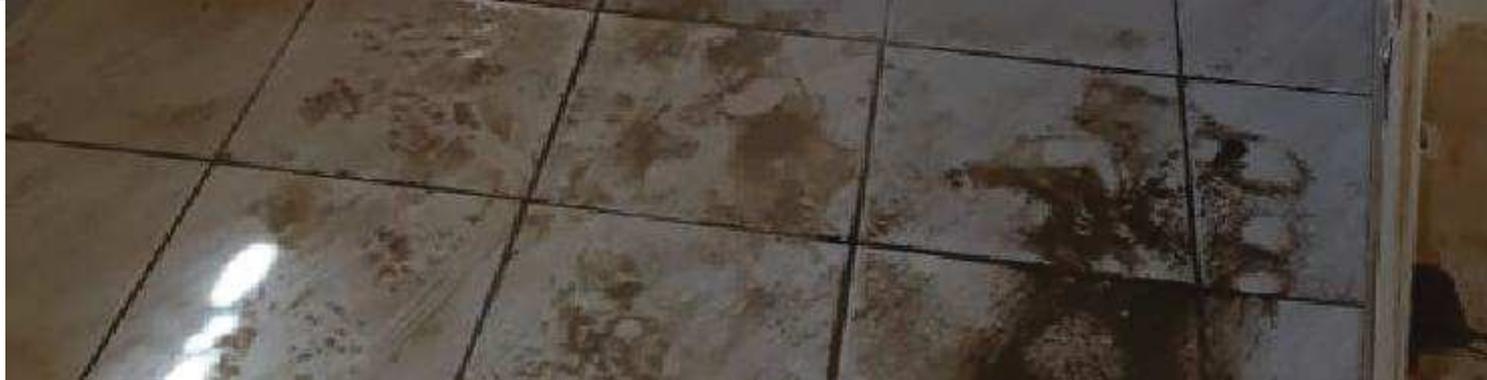
Parte interna da edificação, com danos na parte elétrica, revestimento de massa corrida, forro e pintura totalmente danificado no andar térreo.

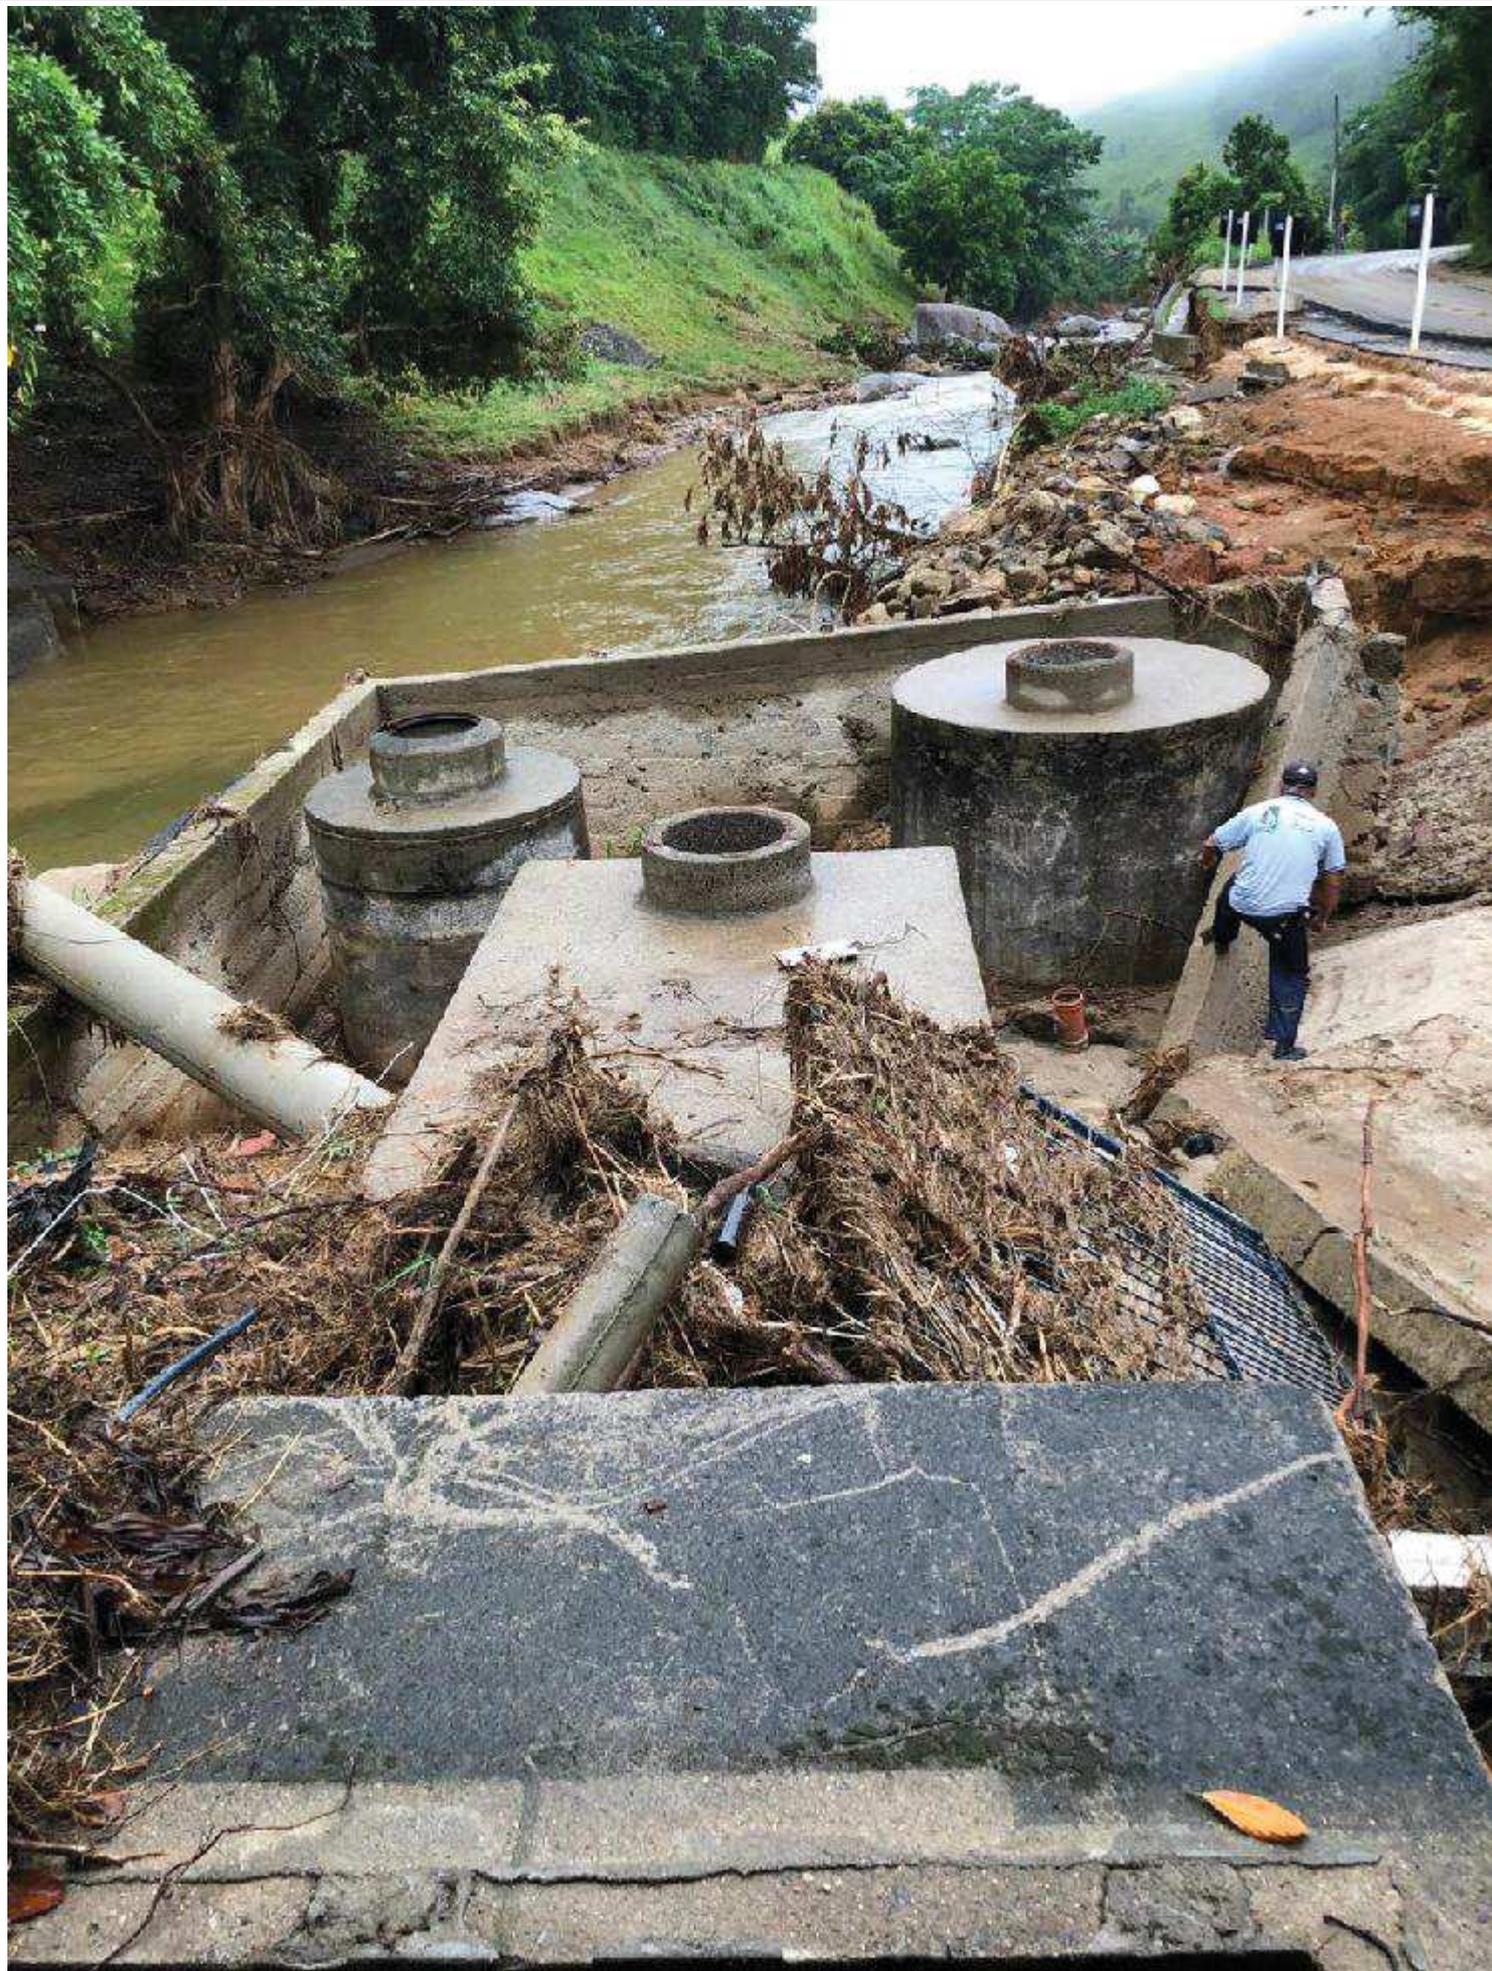
Sua estrutura foi toda comprometida como mostra a foto

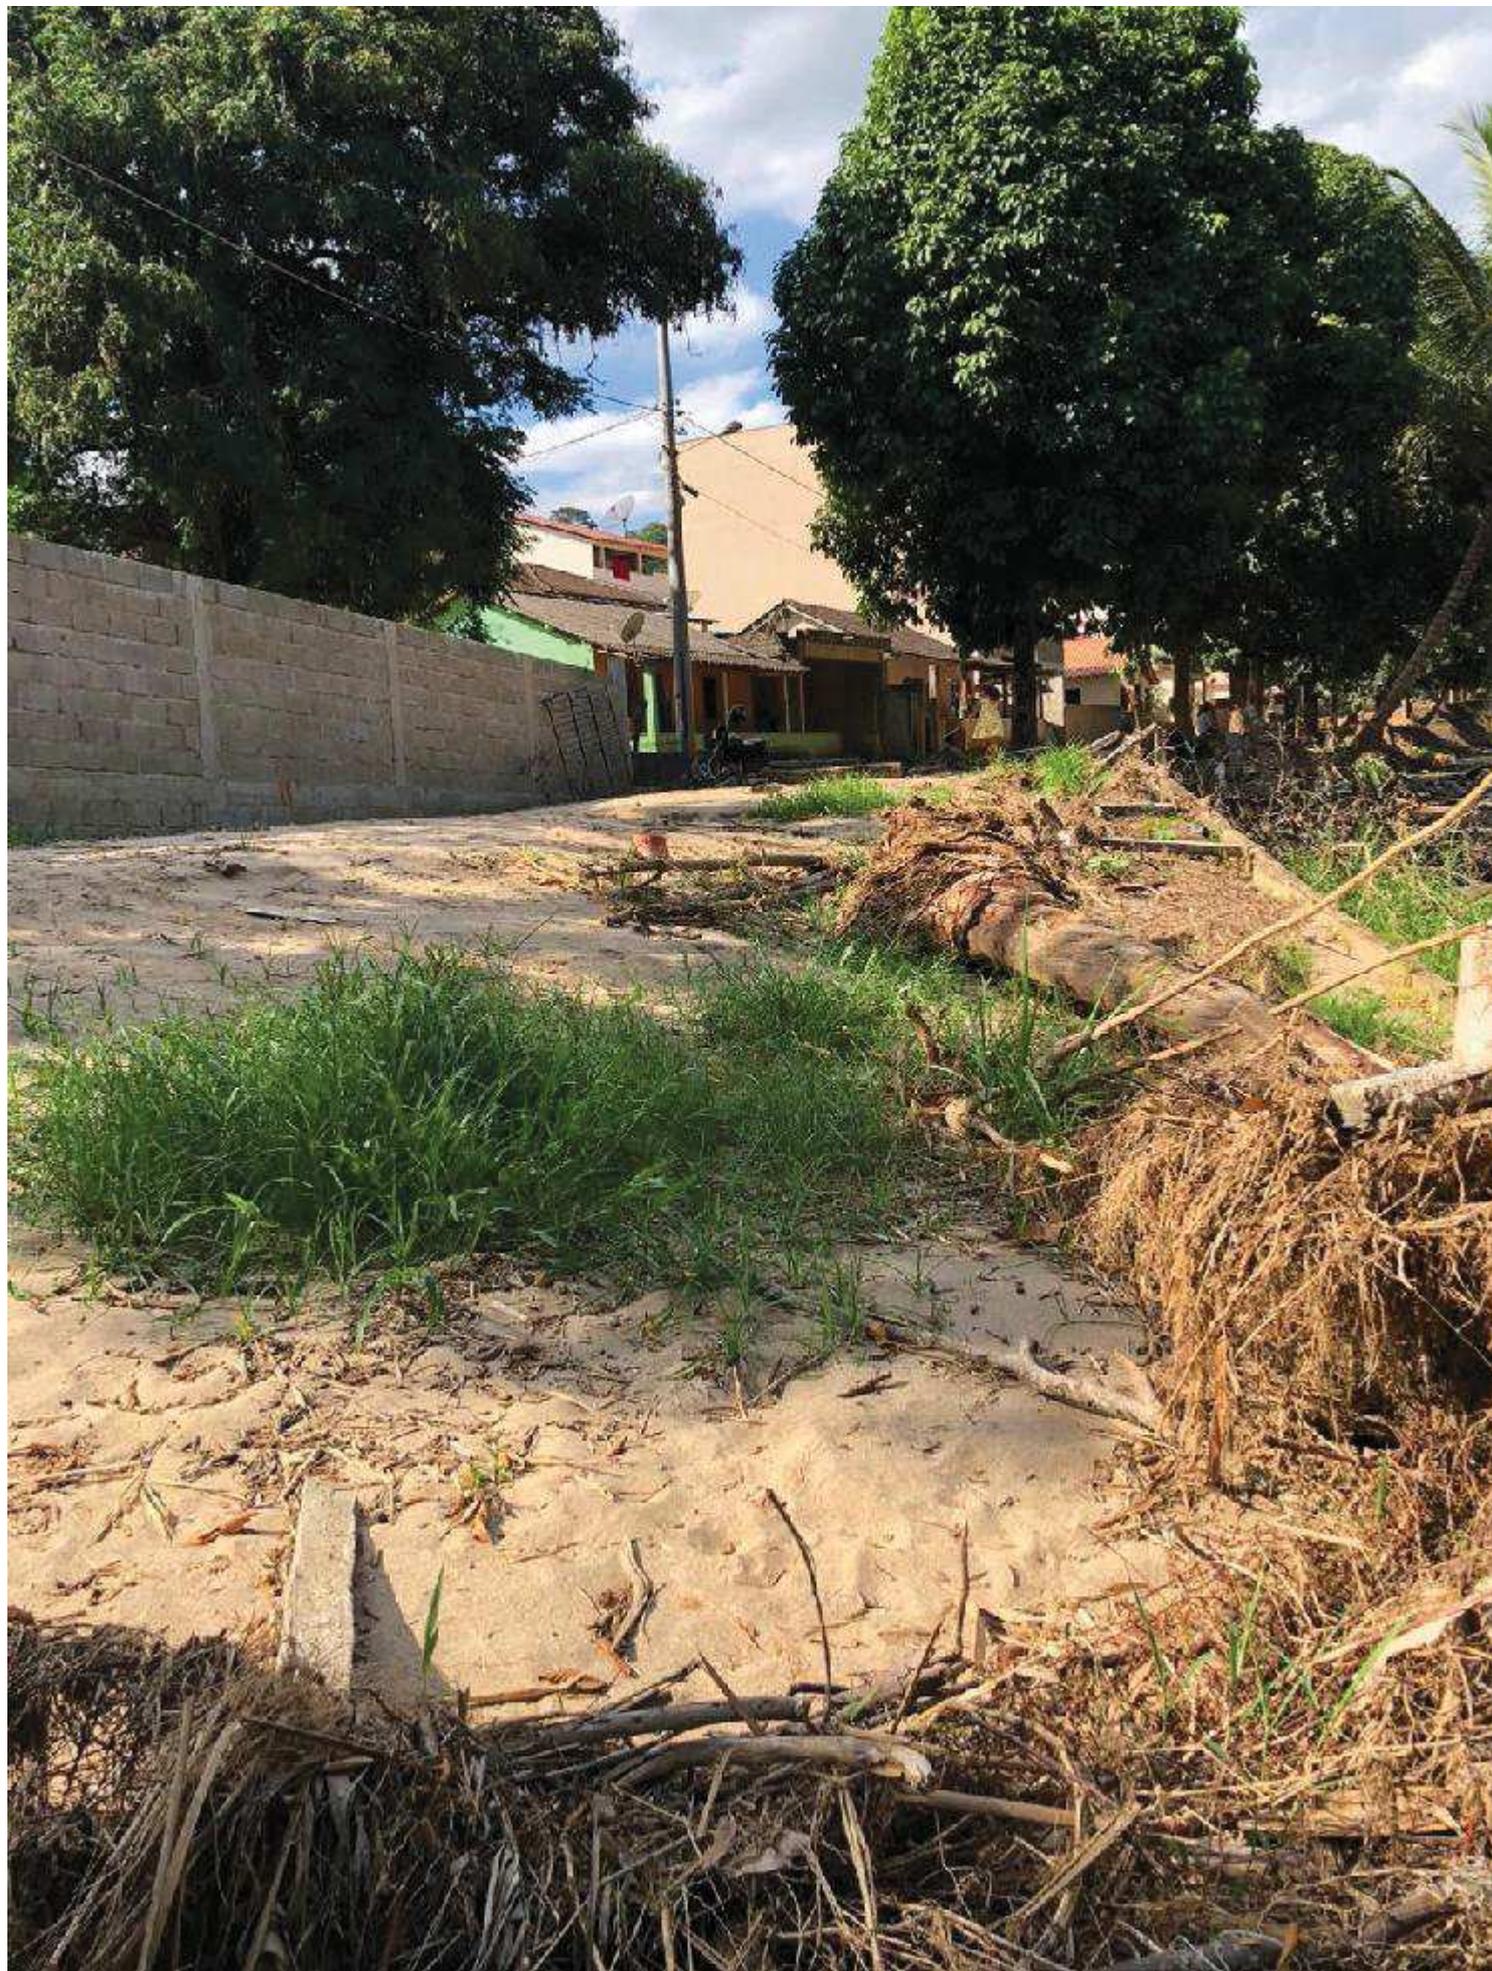
Estação de tratamento coberta por areia do rio

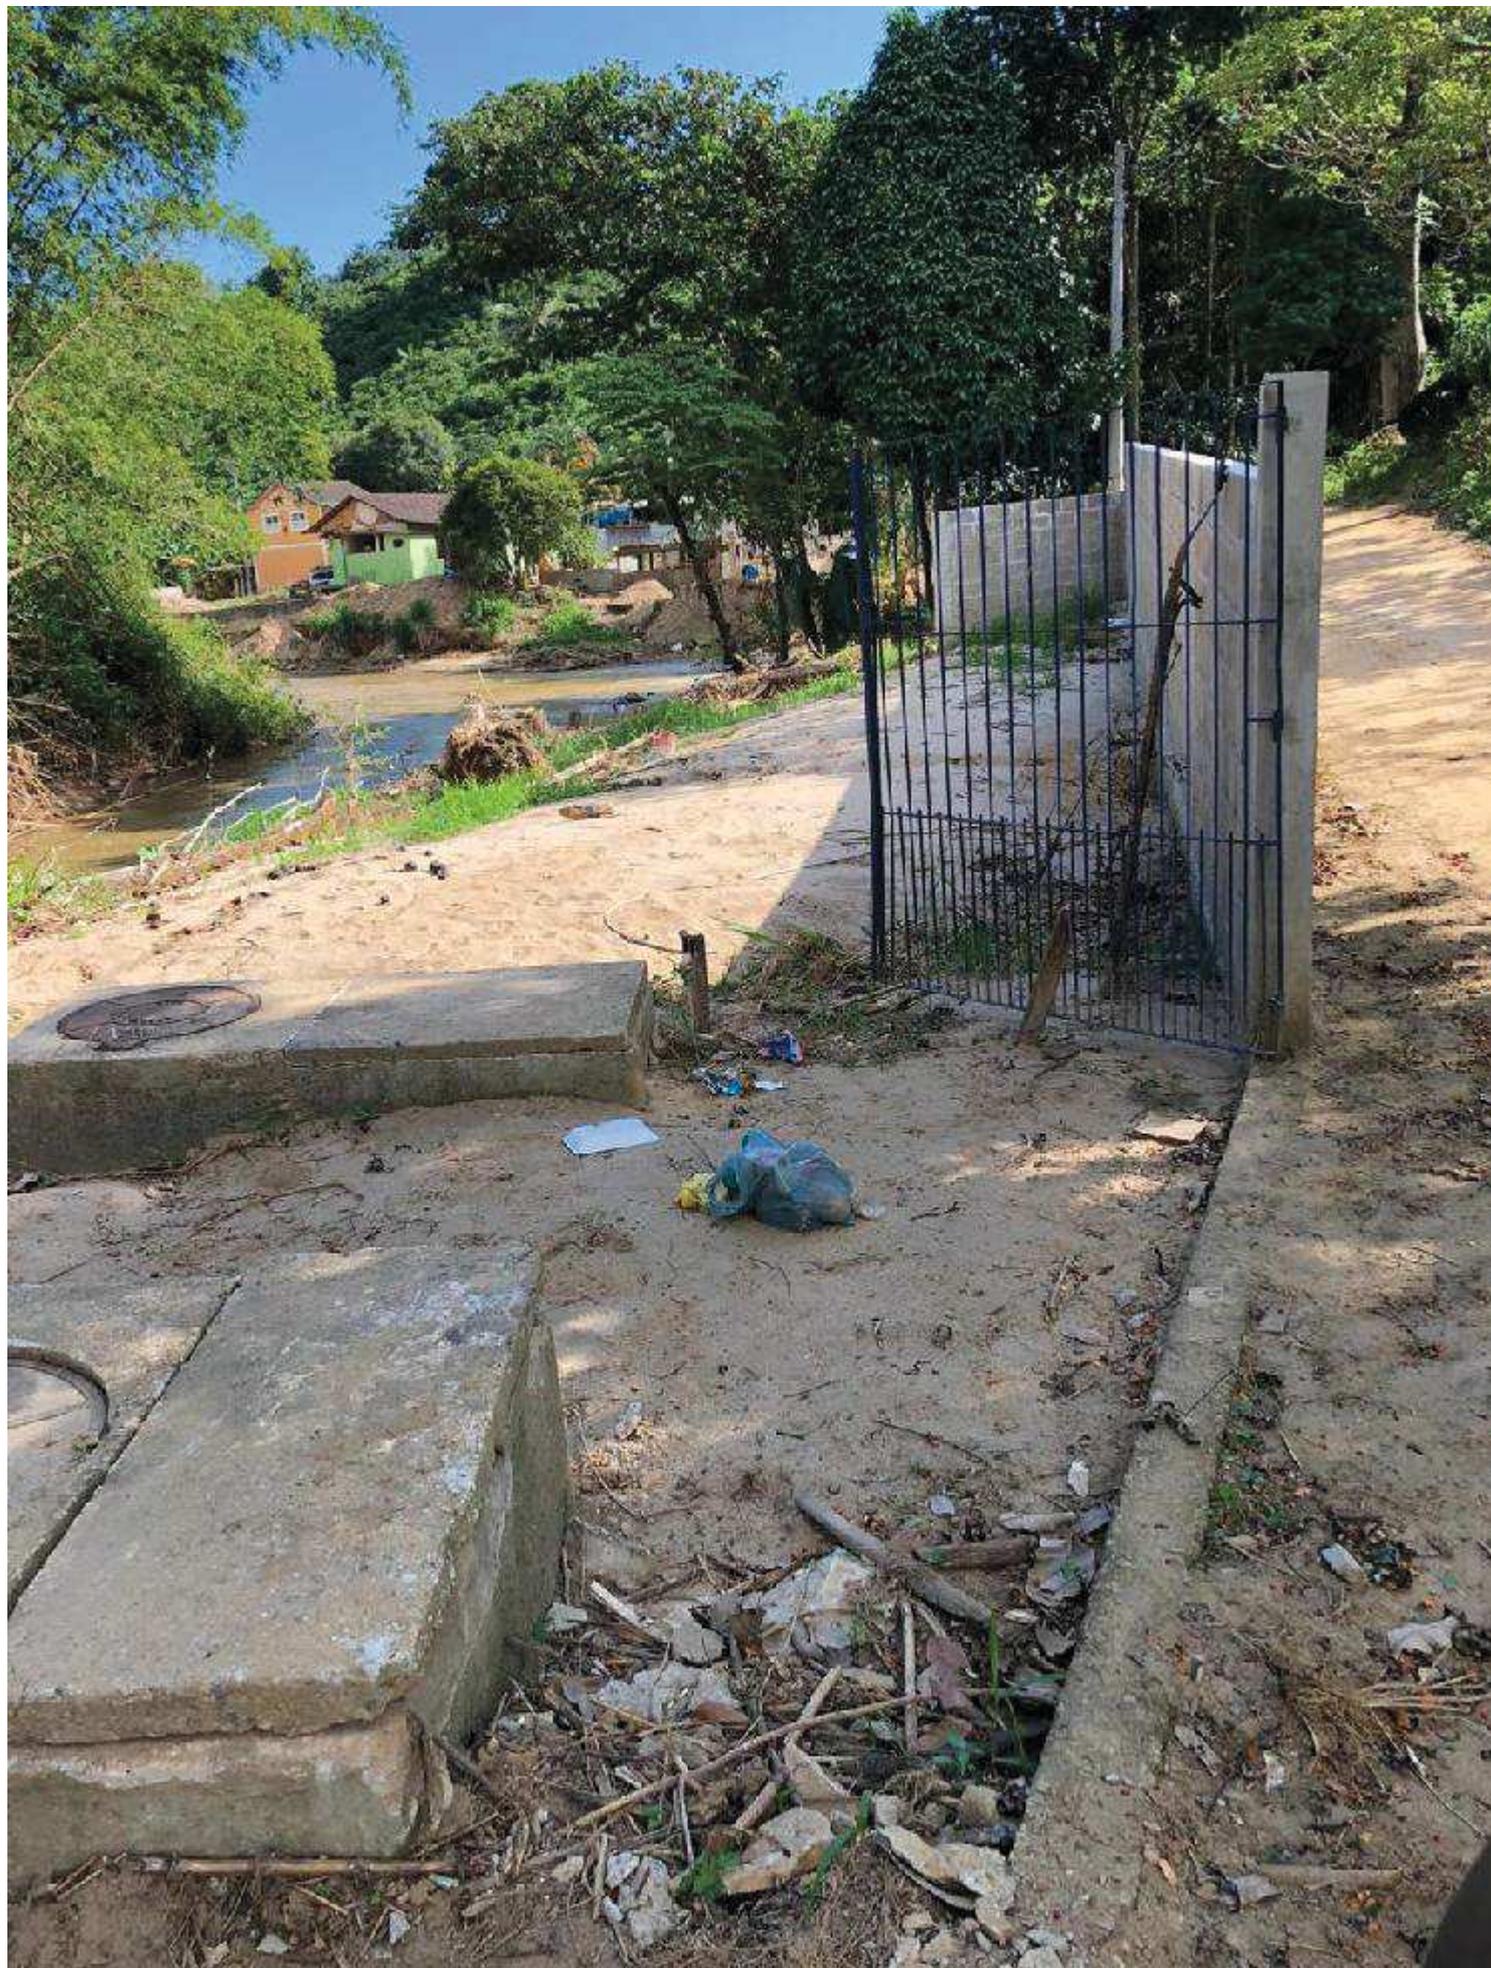
Acesso a estação de tratamento que foi coberta pela areia

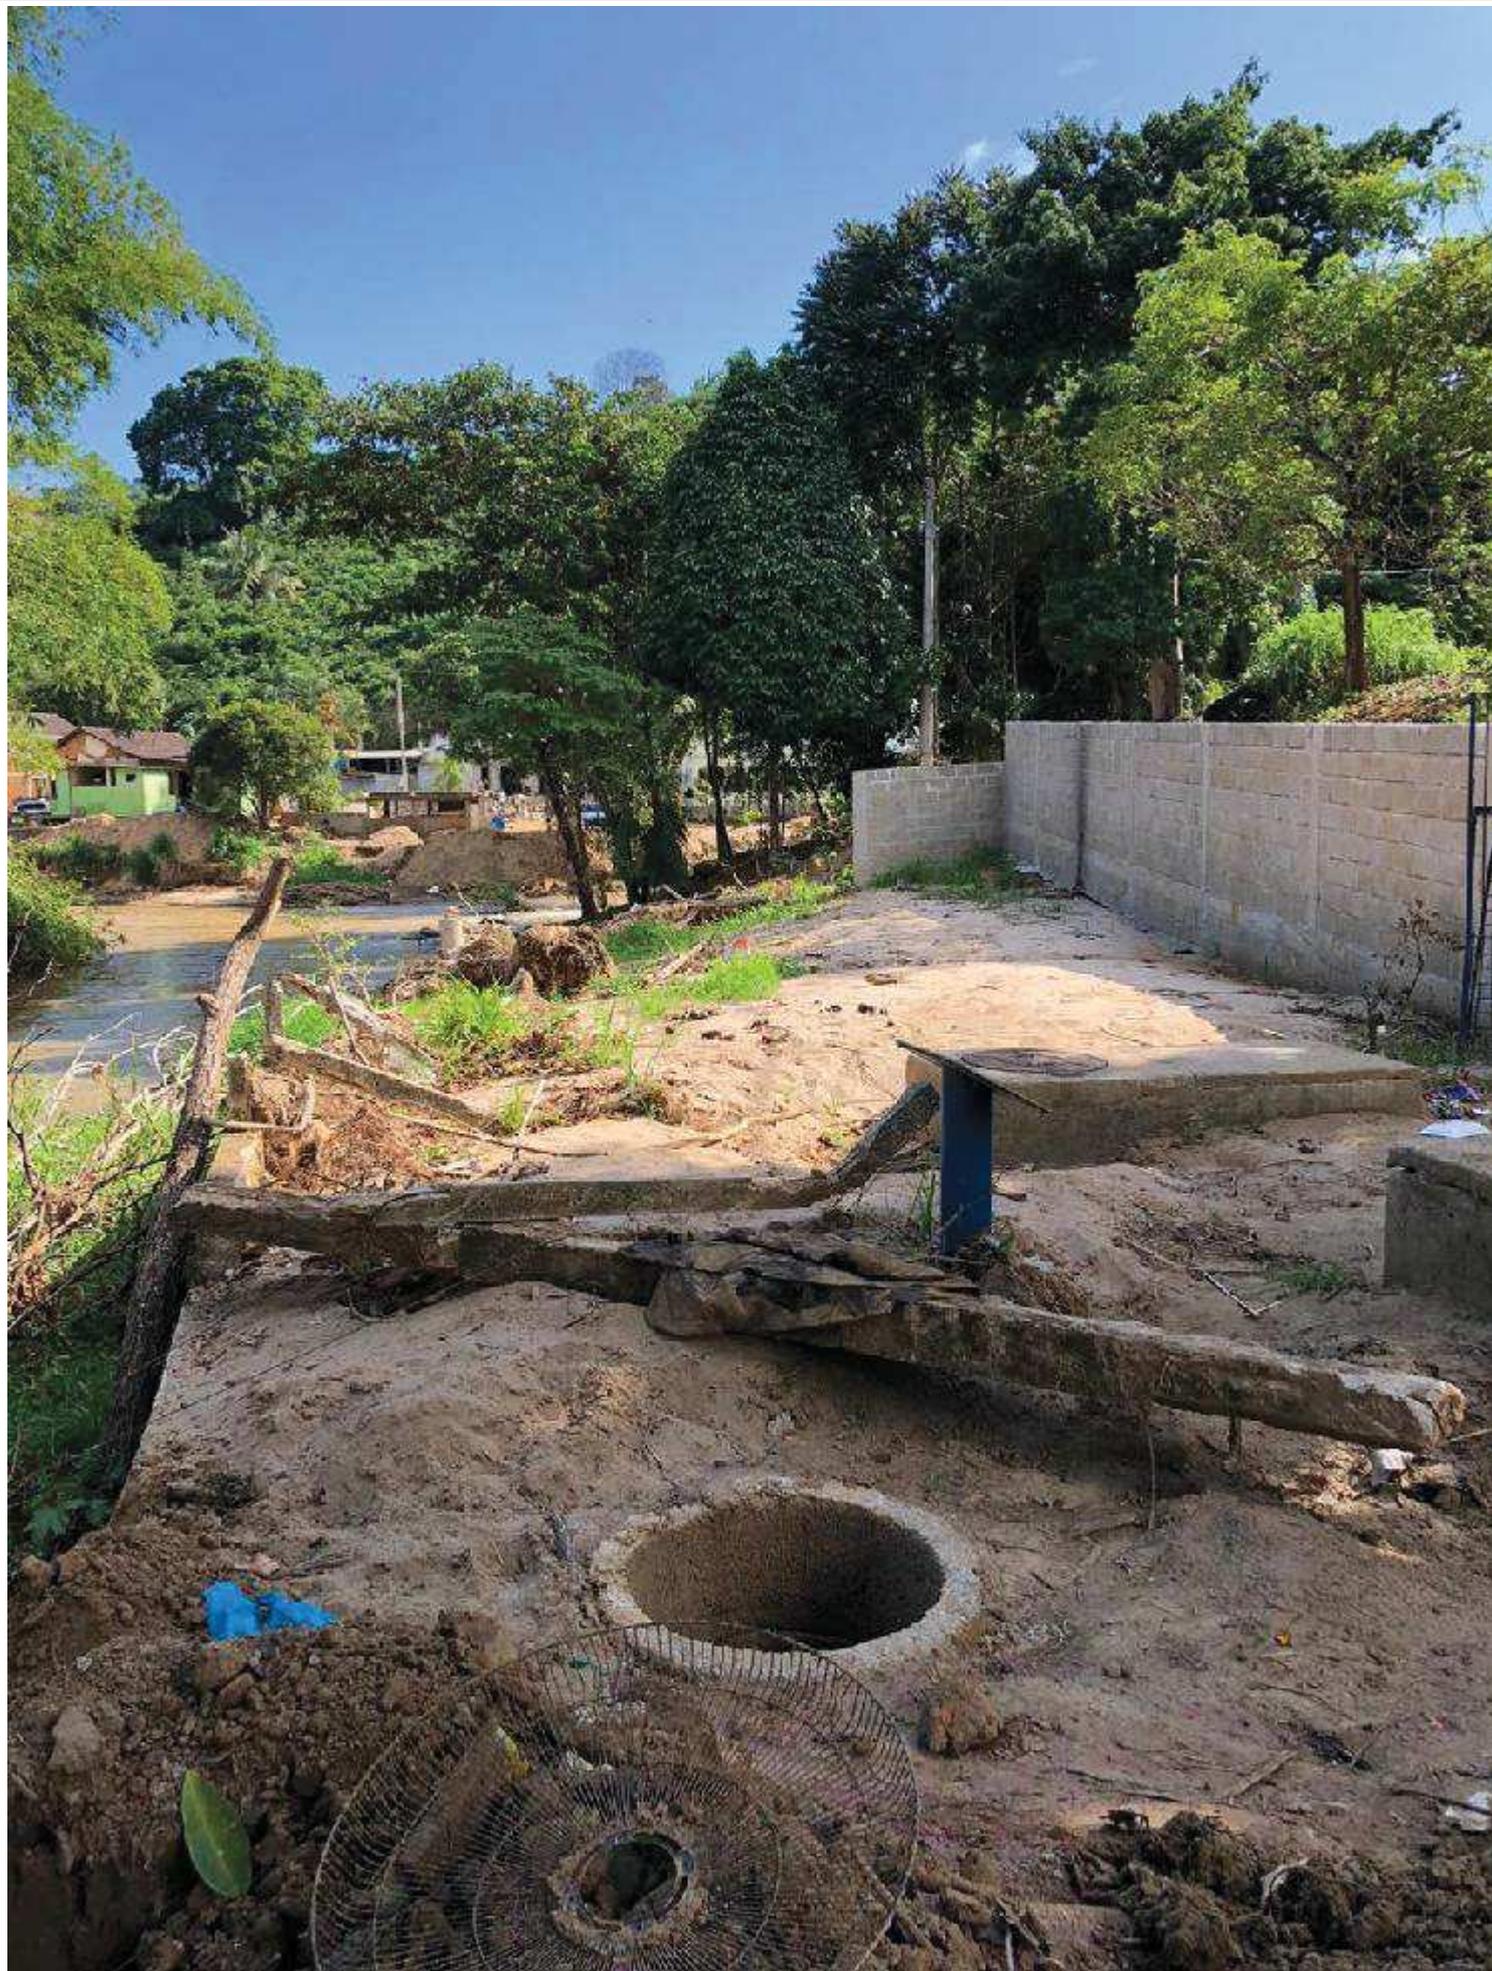
Muro destruído, areia cobrindo toda a estrutura

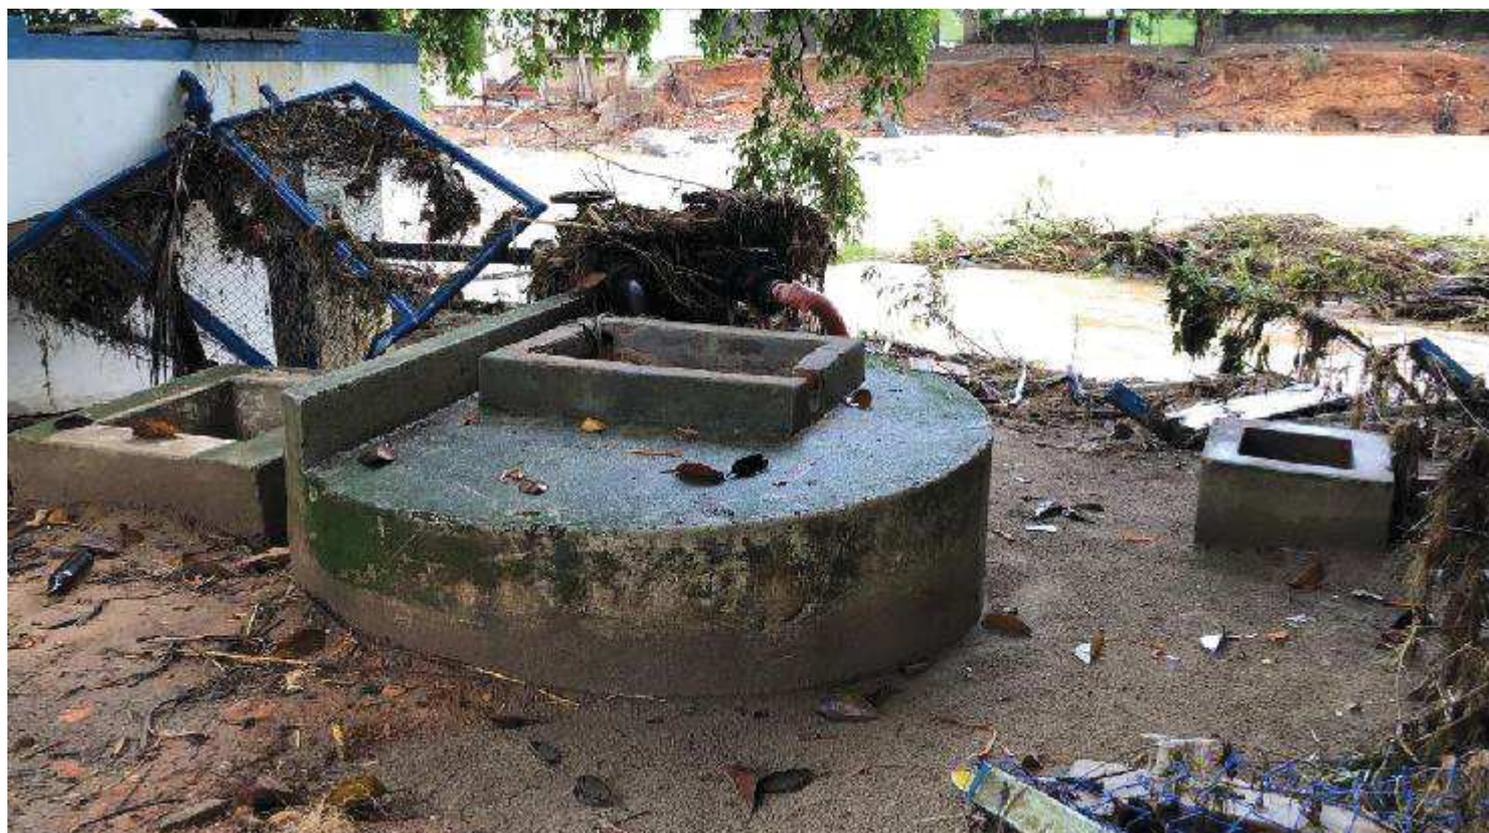
Grade de proteção arrancada, banco de areia cobriu a estrutura.

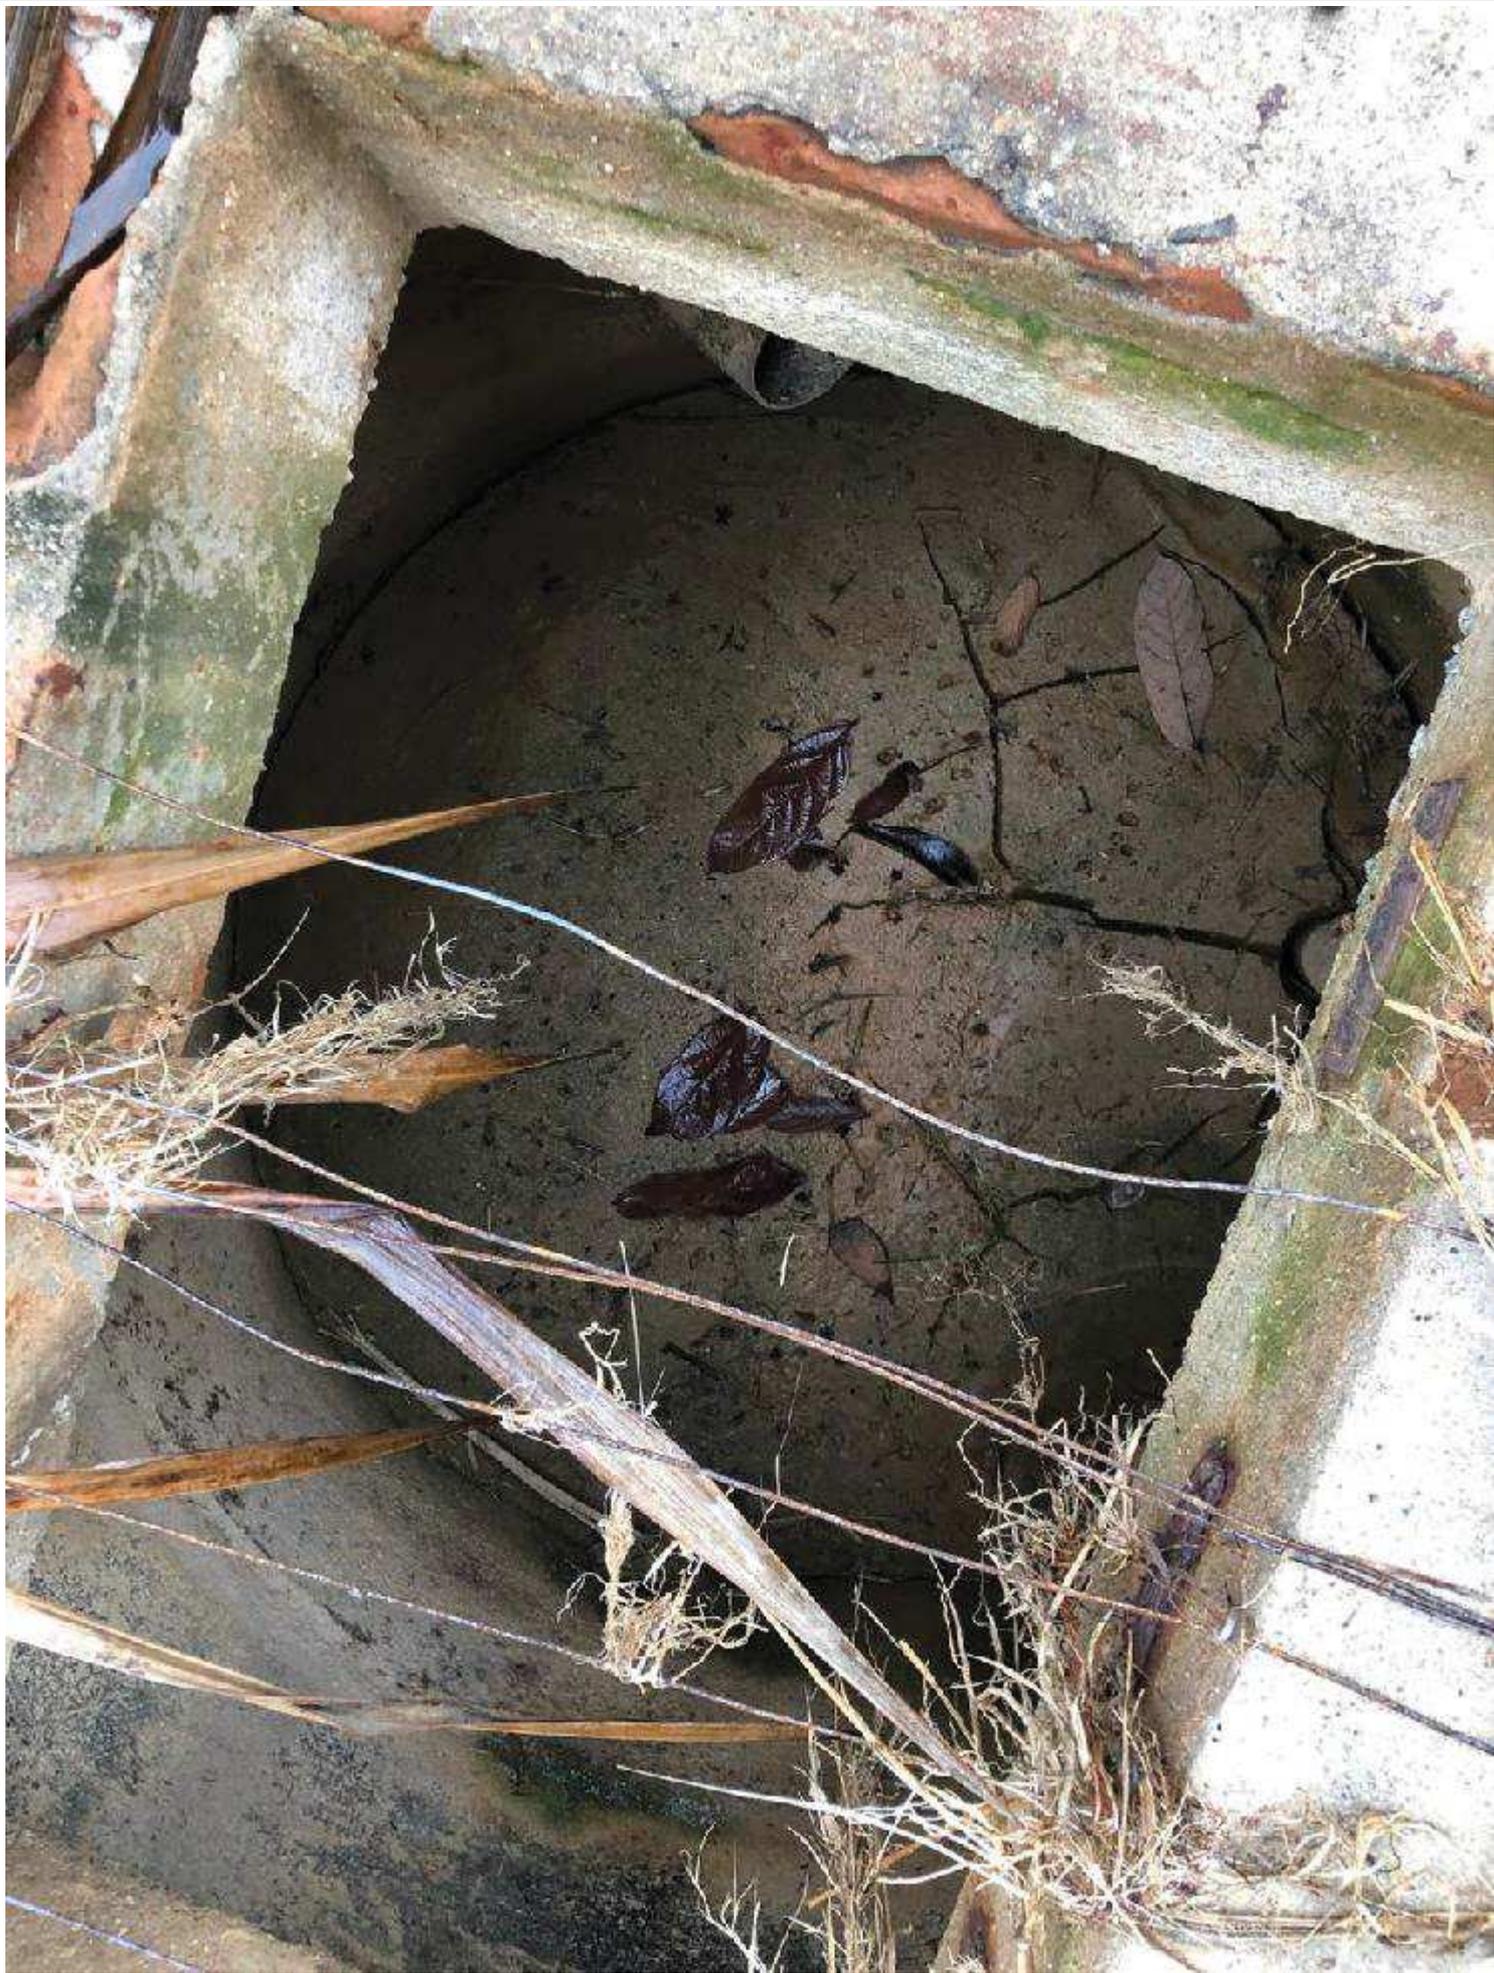
Interior coberto por resíduos da enchente.
