Plano de Trabalho

PROTOCOLO Nº REC-ES-3202603-20200227-05

Descrição: Reconstrução de vias do município de Iconha após a enchente de 17 de Janeiro de 2020		
Desastre: Inundações	Data da Ocorrência: 17/01/2020	Portaria de Reconhecimento: 115 (21/01/2020)

Relatório de Diagnóstico

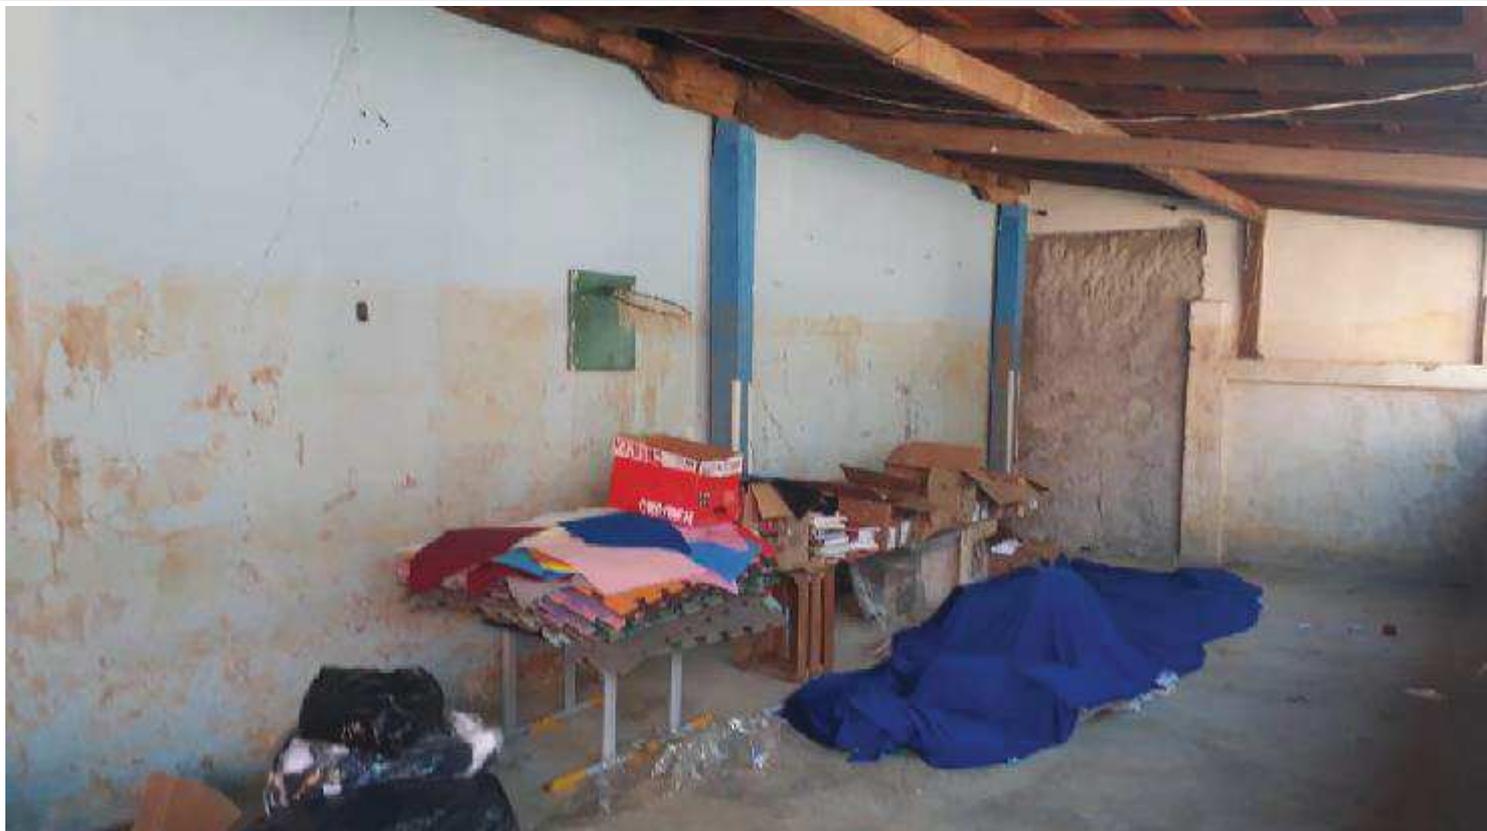
- 2.1 Como a estrutura foi afetada?**
O alagamento causou danos na alvenaria, parte elétrica e muro frontal (que já passou por reparos), porém uma sala de atividades continua interdita por conta do telhado em risco.
- 2.2 Foi realizada alguma ação paliativa como resposta imediata ao desastre?**
Sim, reconstrução do muro, pintura e recuperação da parte elétrica, porém a Escola se encontra em área de risco de inundação.
- 2.3 Quantas pessoas foram diretamente atingidas?**
167
- 2.4 Quais os prejuízos e limitações a que estão submetidas?**
Apesar de ter sido parcialmente recuperada, a escola está em área de risco de alagamento, e por se tratarem de crianças se faz necessária a realocação dessa edificação para uma área que não sofra com essas enchentes.

Área de atividades que continua interditada por conta do telhado

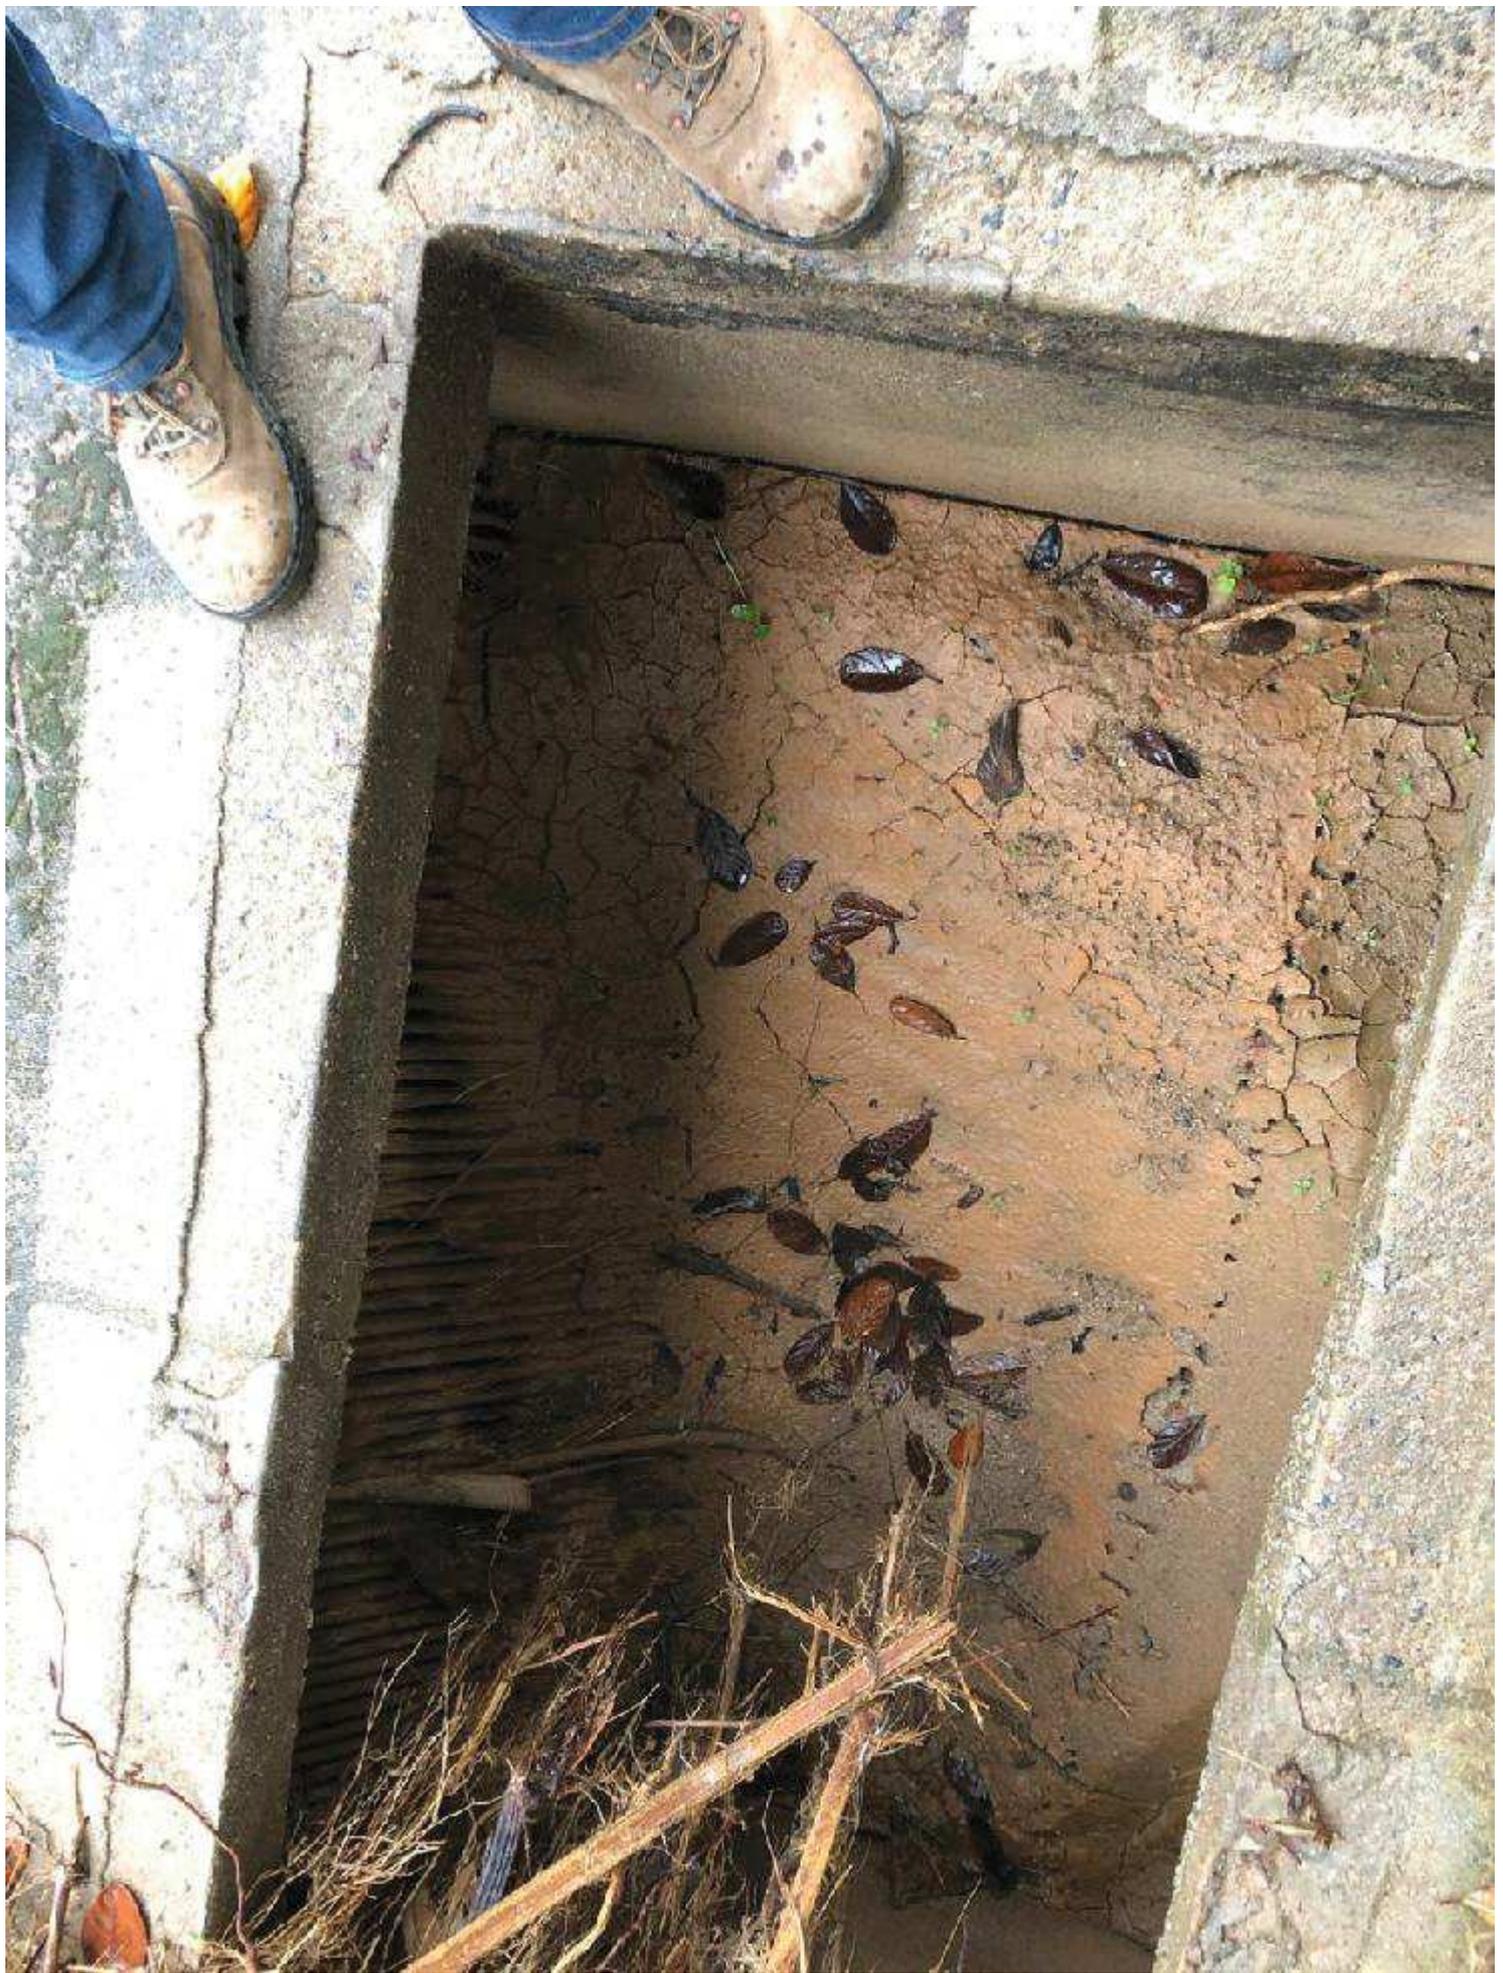
Estrutura coberta por lama ressecada

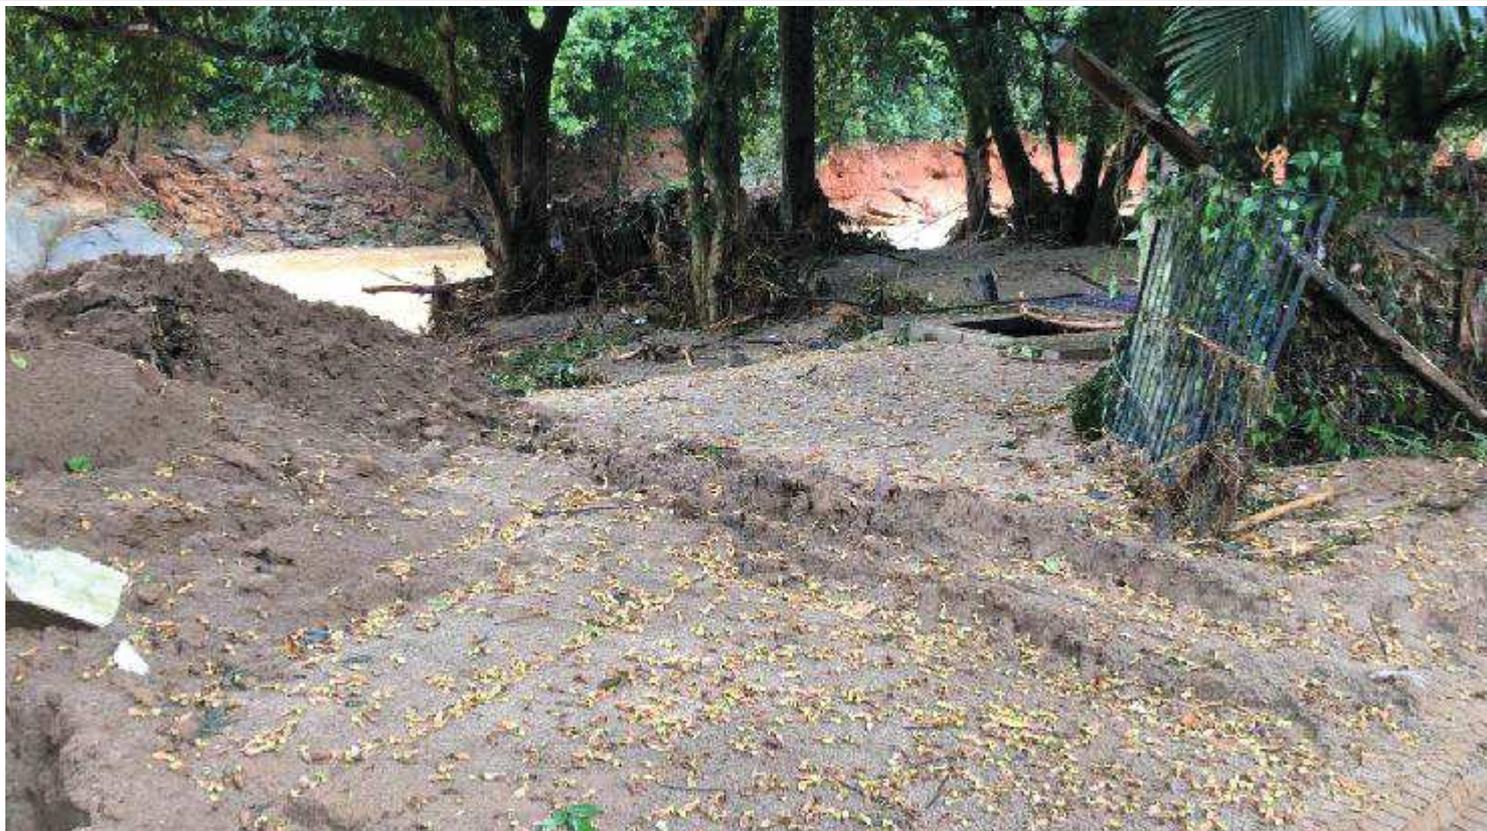
Bancos de areia formados em cima da estação de tratamento

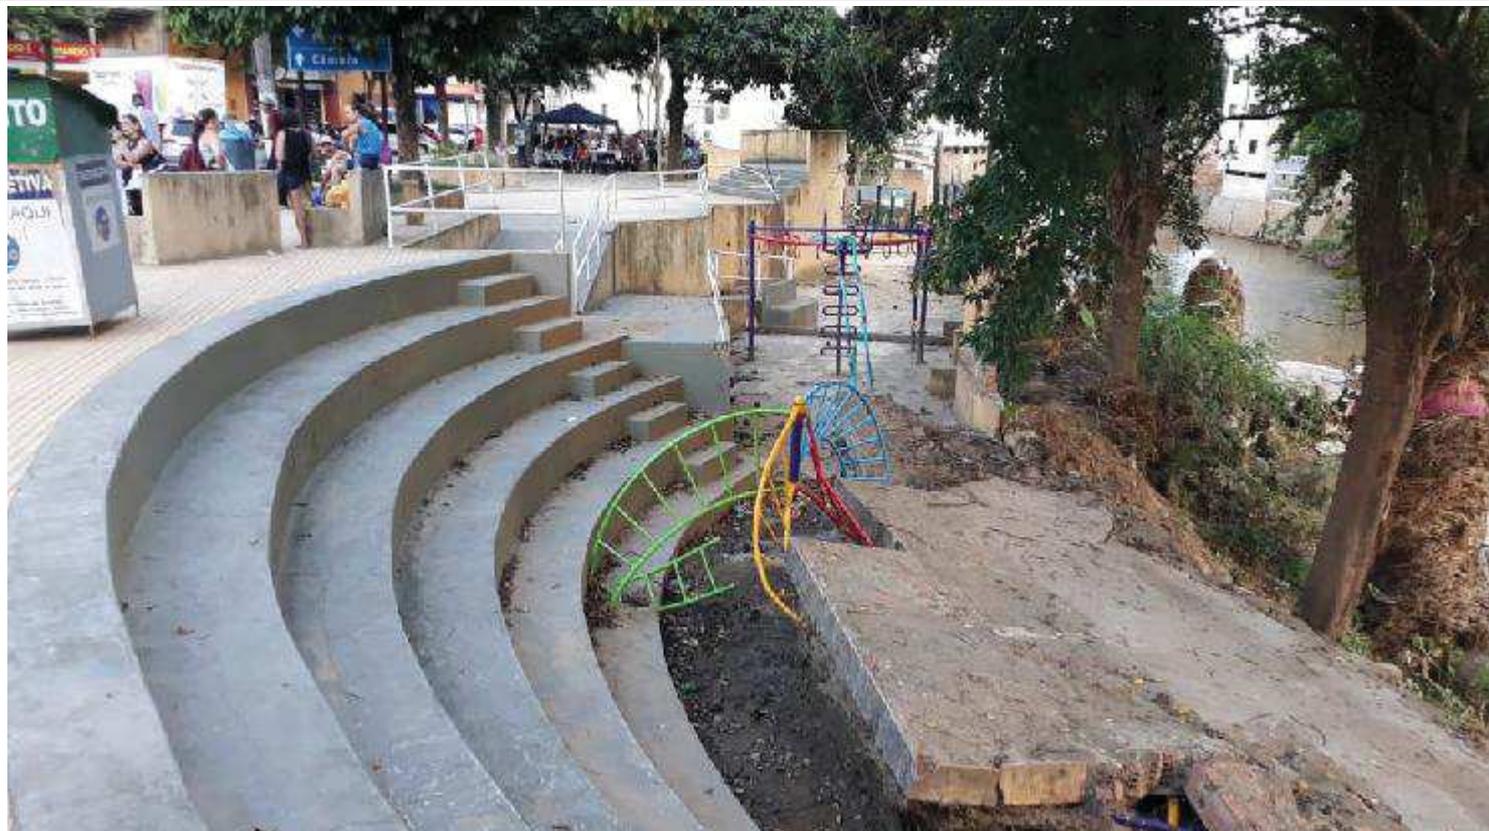
Muro destruído e brinquedo destruído

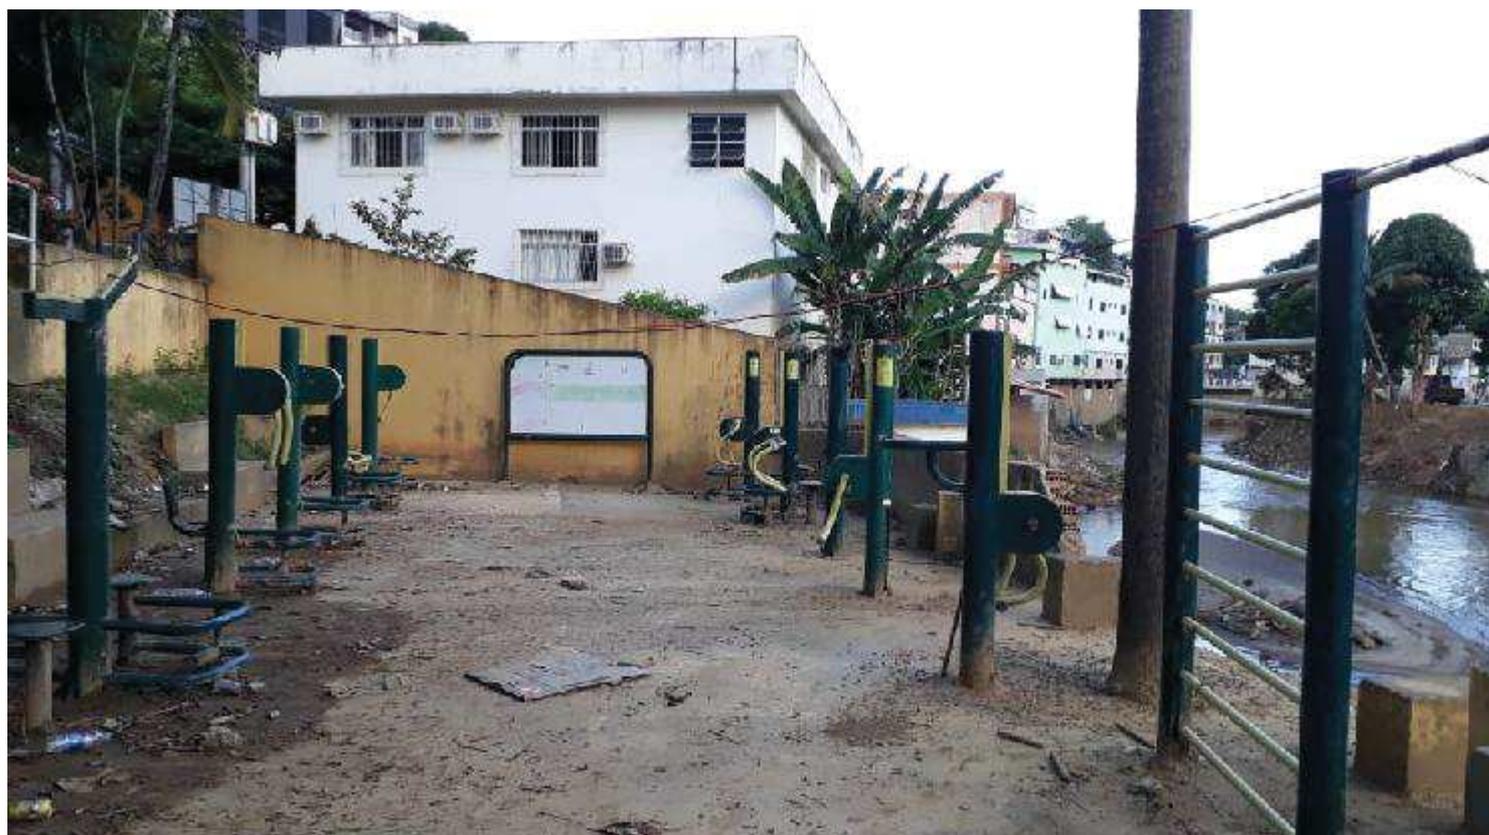
Academia popular danificada ao lado de muro destruído

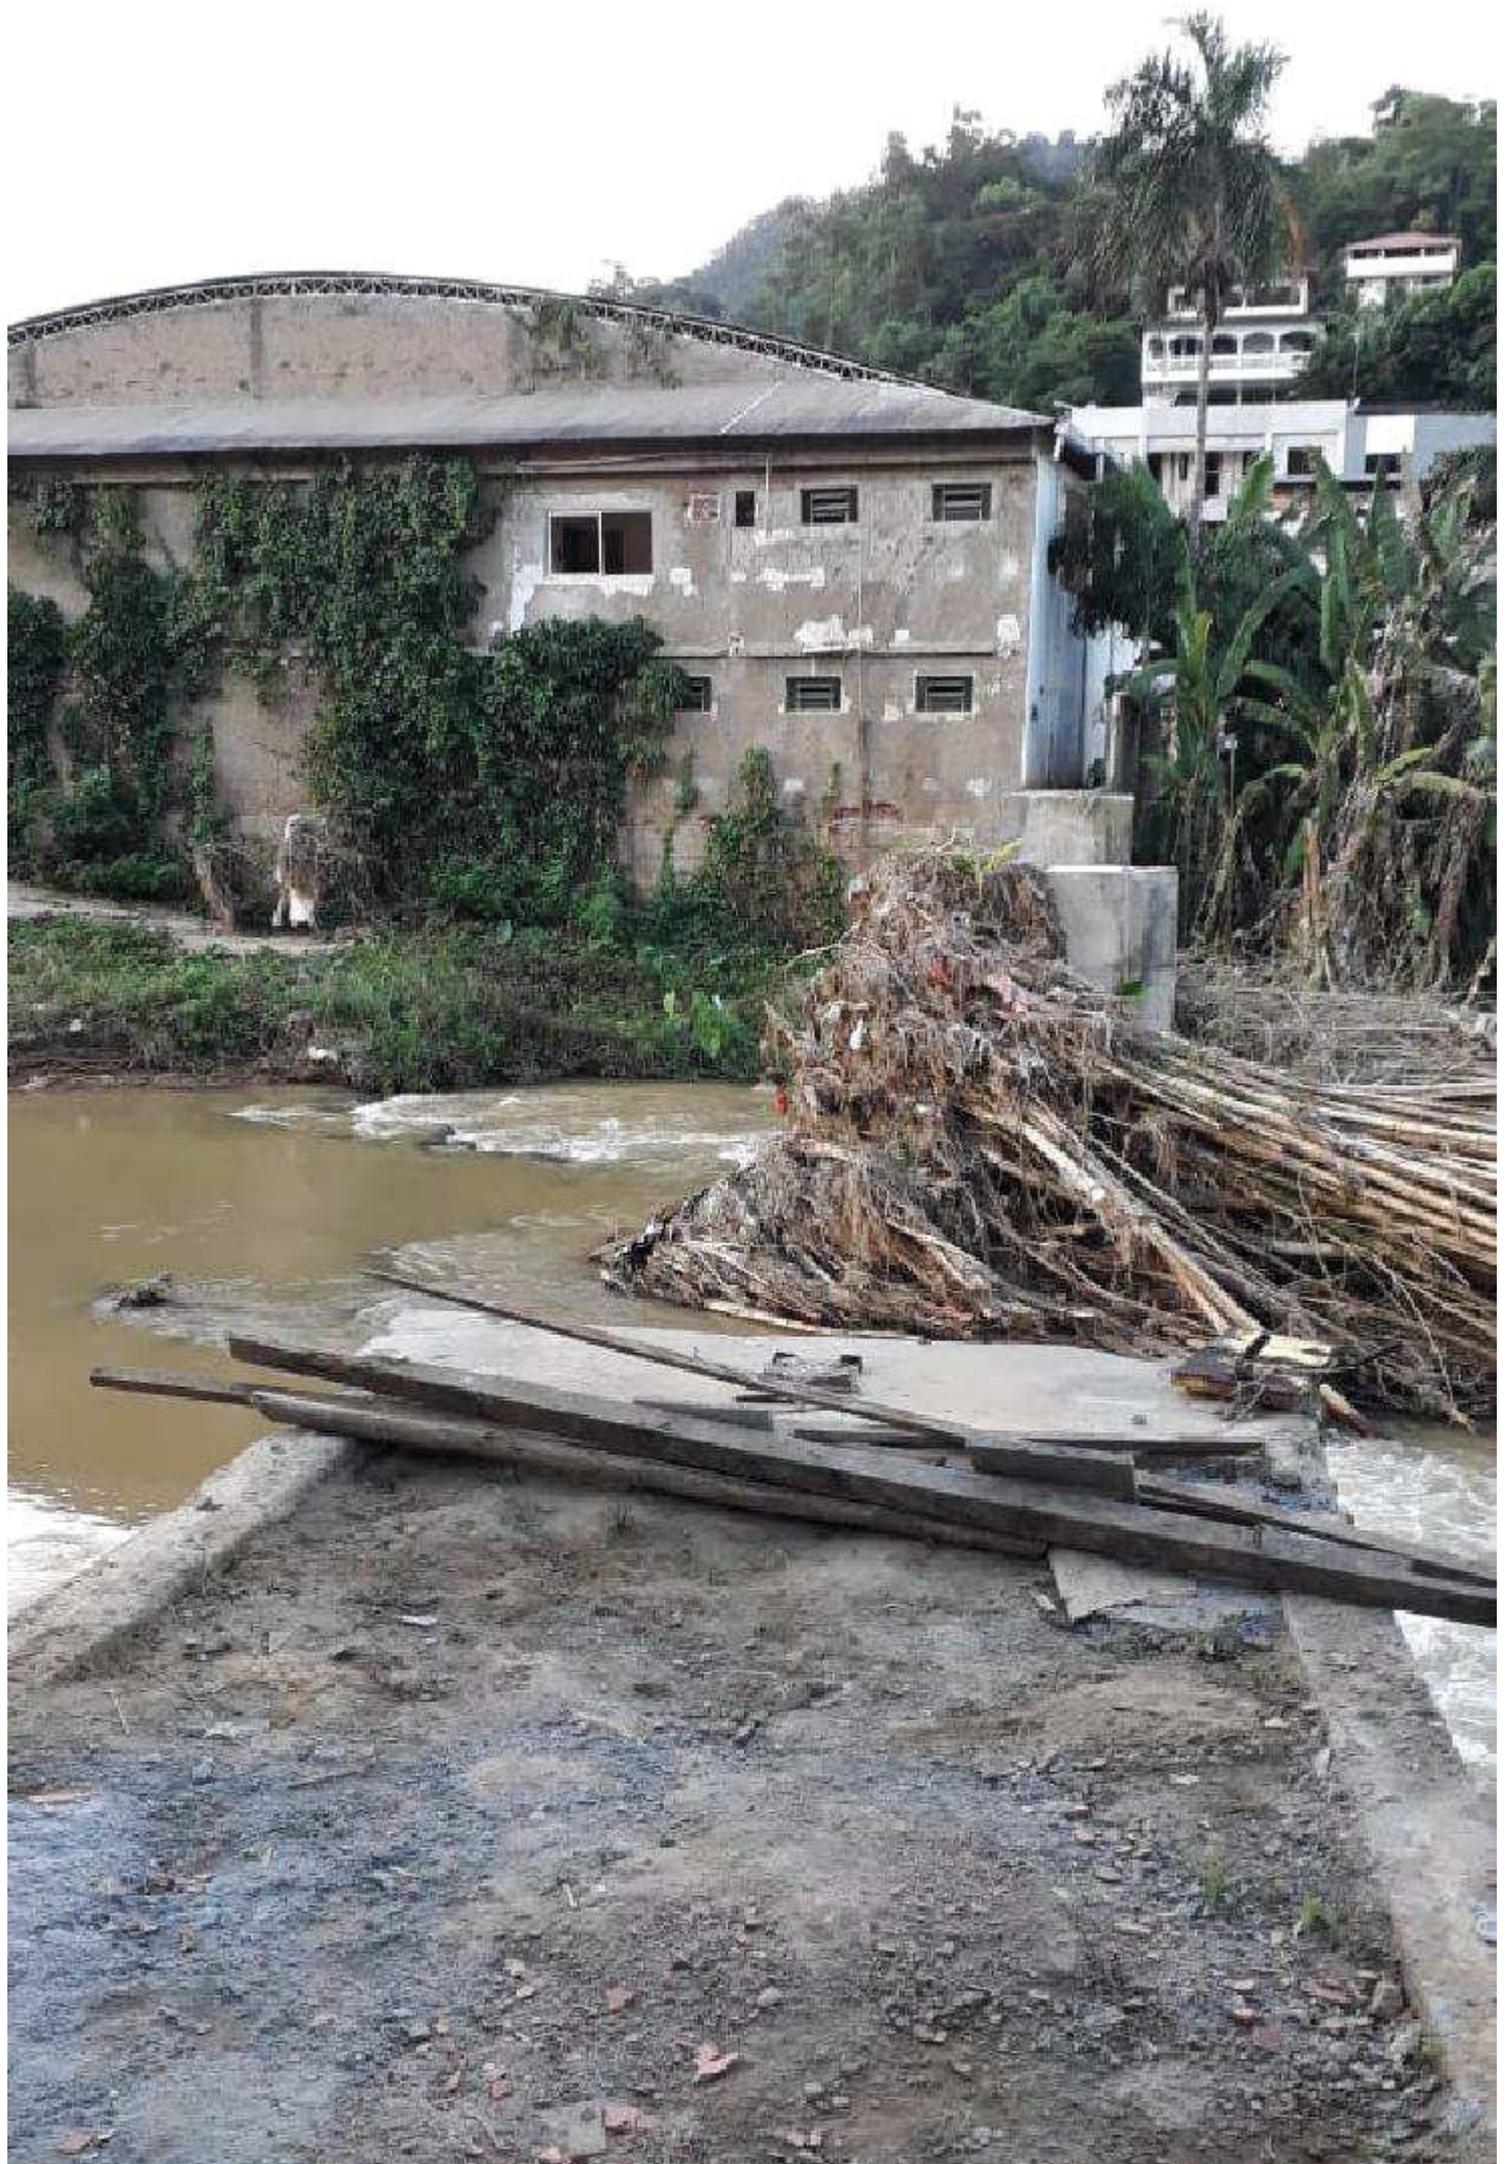
Com a destruição da passarela, os moradores precisam andar grandes distâncias para chegar ao seu destino.

Passarela destruída

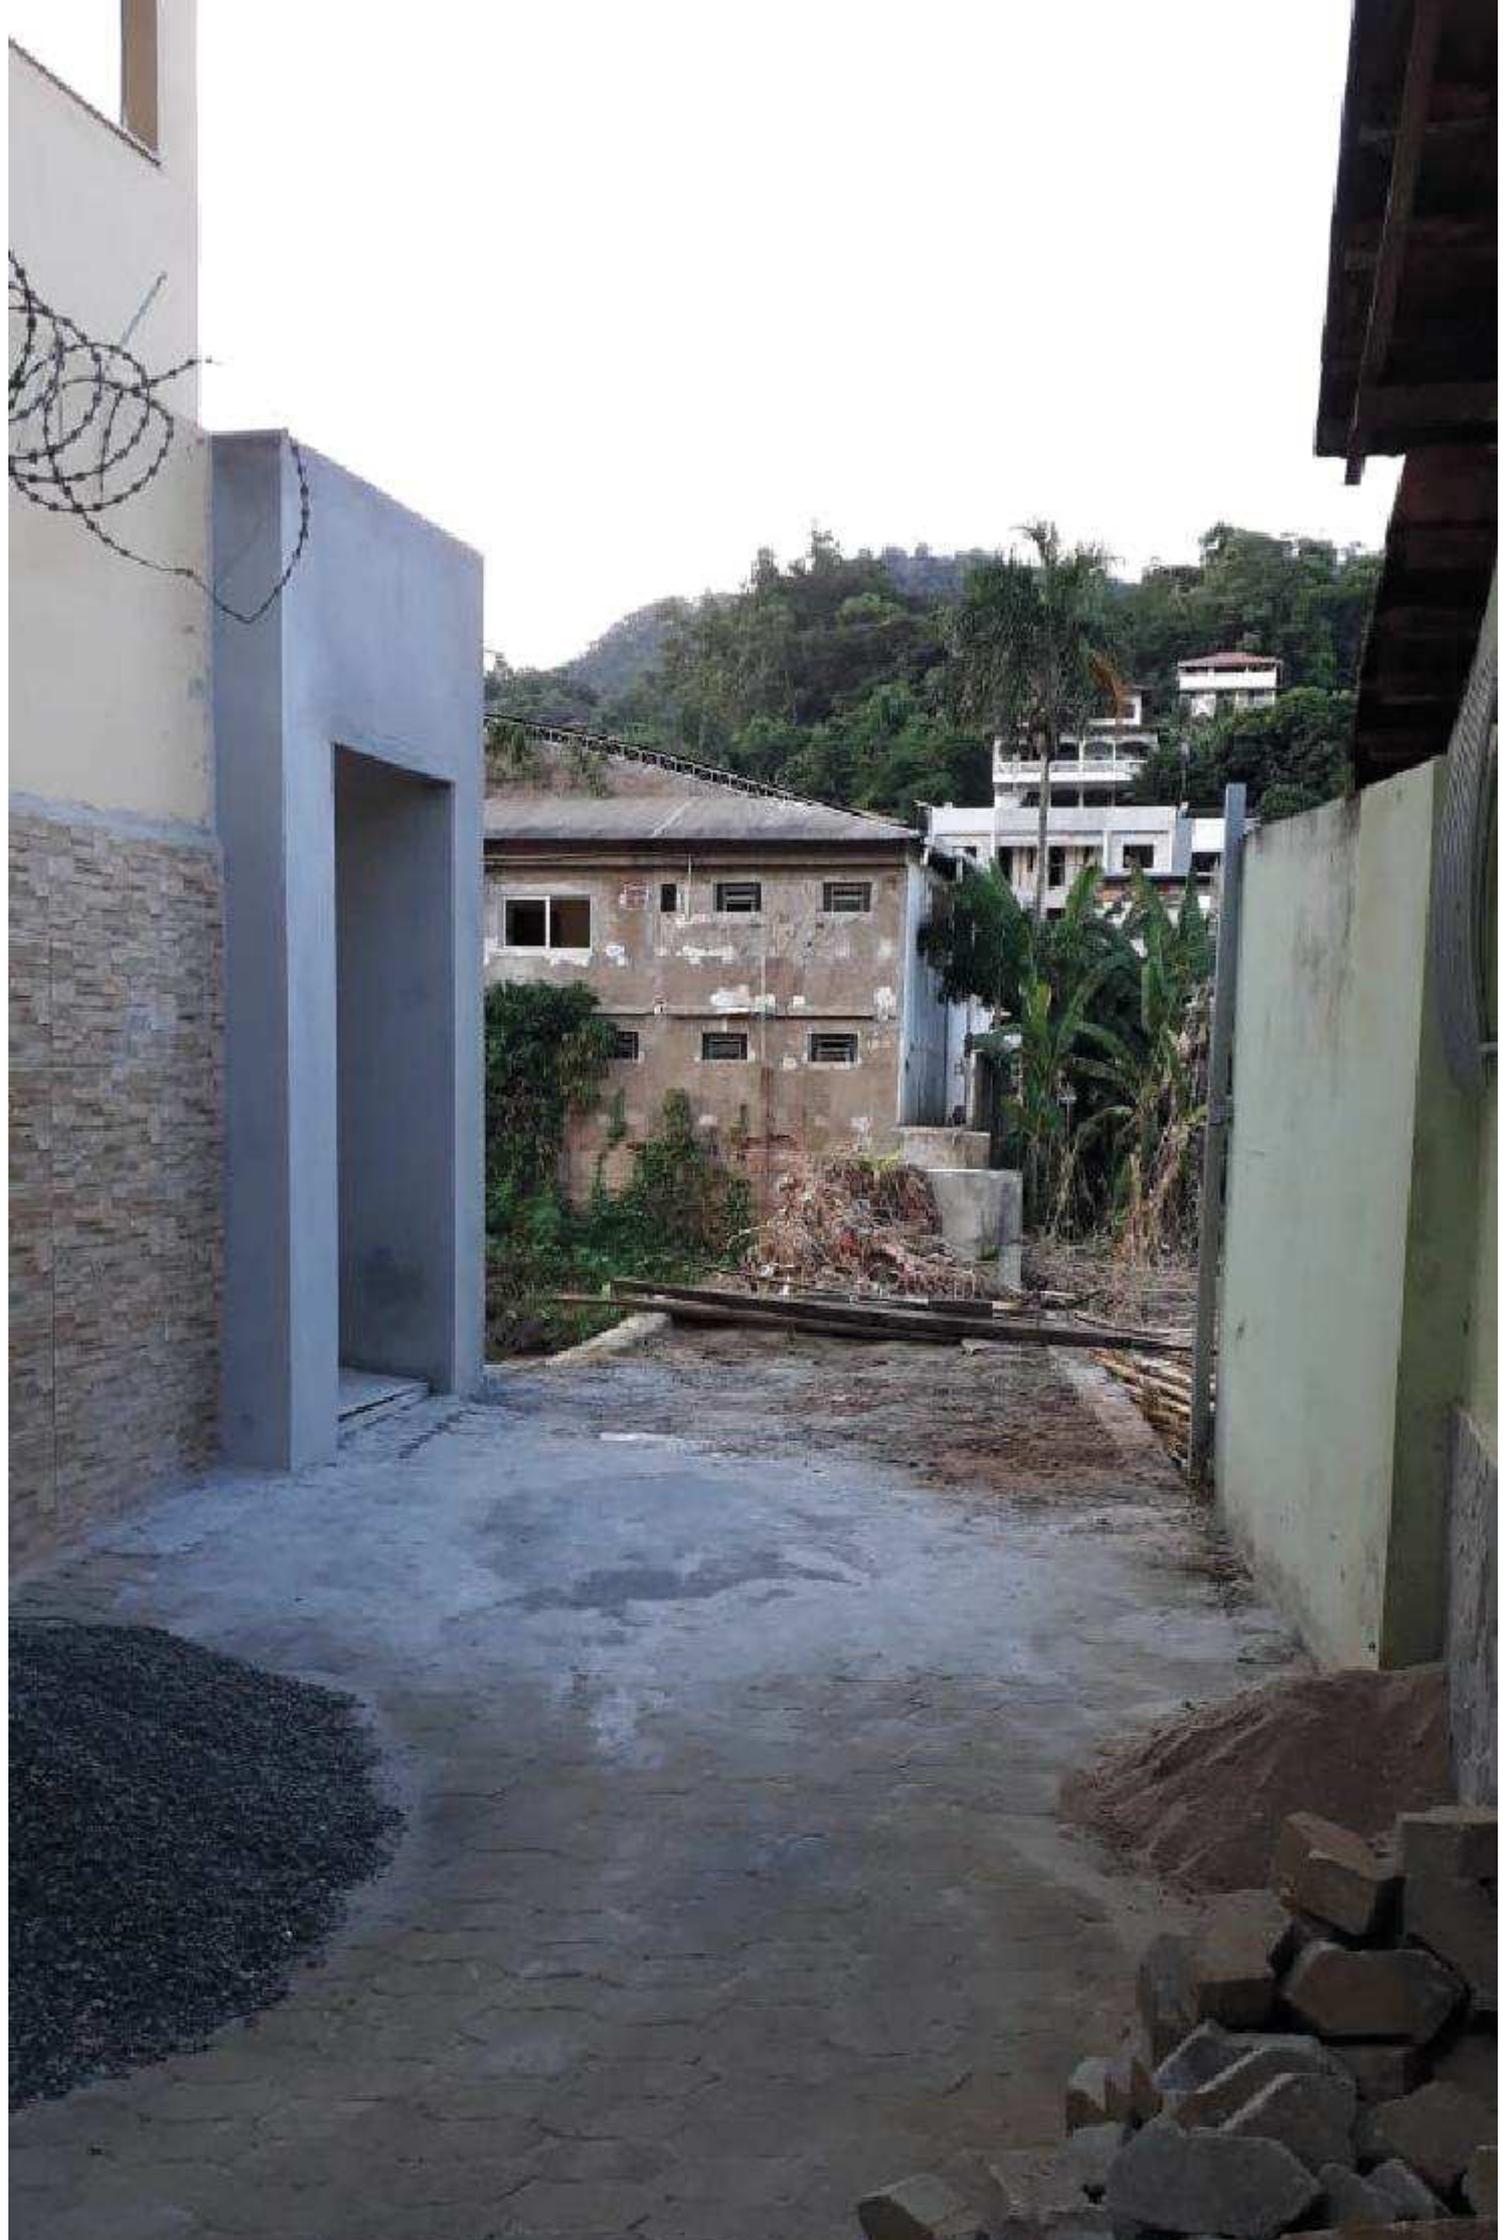
Via de acesso a passarela metálica que foi destruída

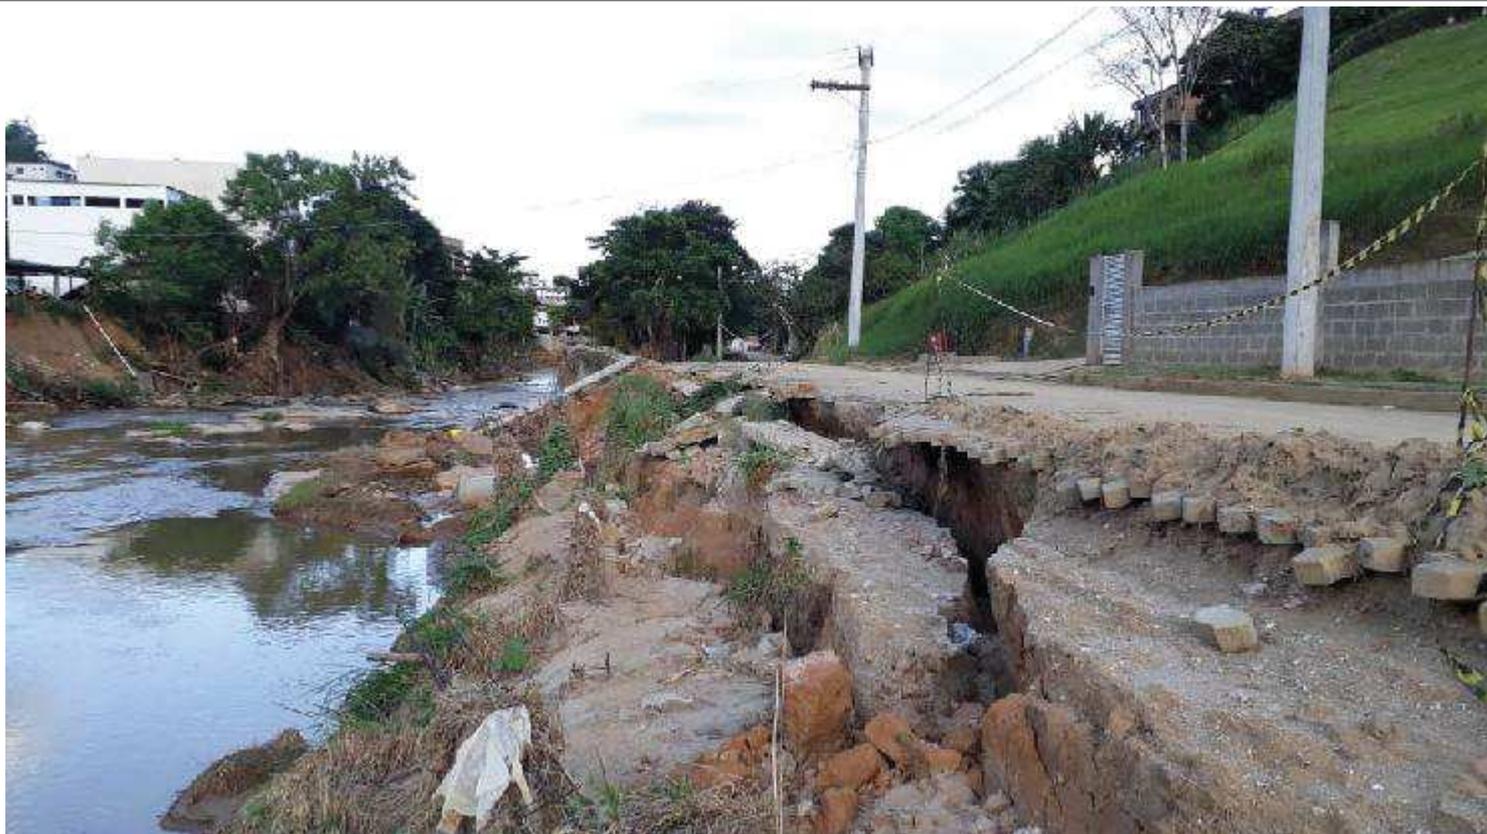
Pavimentação arrancada pela enchente, padrão de energia derrubado, erosão. Solapamento do logradouro ocasionado pela cheia do corpo hídrico.

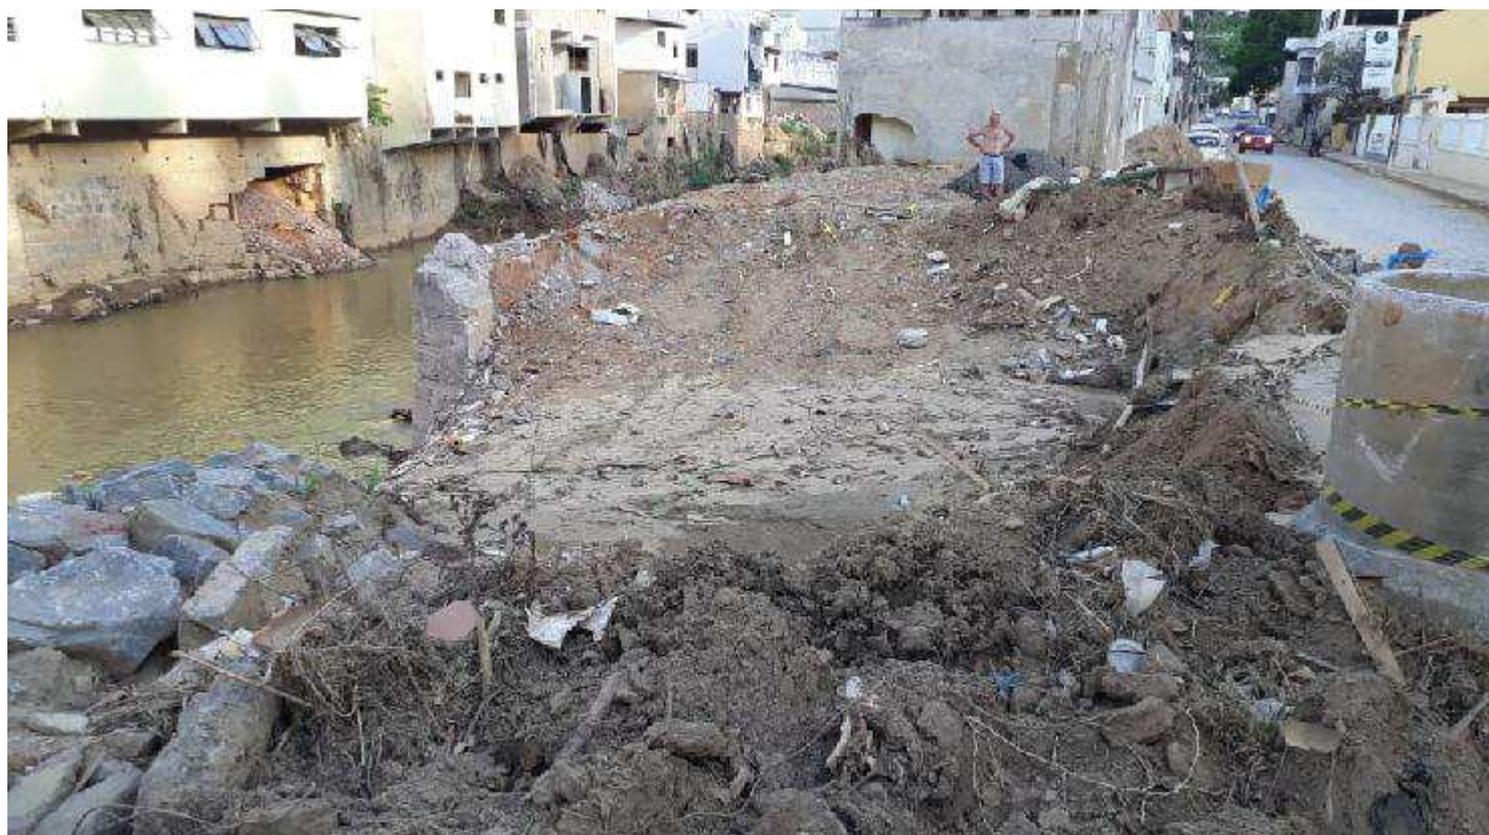
Área destruída pelas águas, muro destruído
