Plano de Trabalho

PROTOCOLO Nº REC-ES-3202603-20200227-05

Descrição: Reconstrução de vias do município de Iconha após a enchente de 17 de Janeiro de 2020		
Desastre: Inundações	Data da Ocorrência: 17/01/2020	Portaria de Reconhecimento: 115 (21/01/2020)

Relatório de Diagnóstico

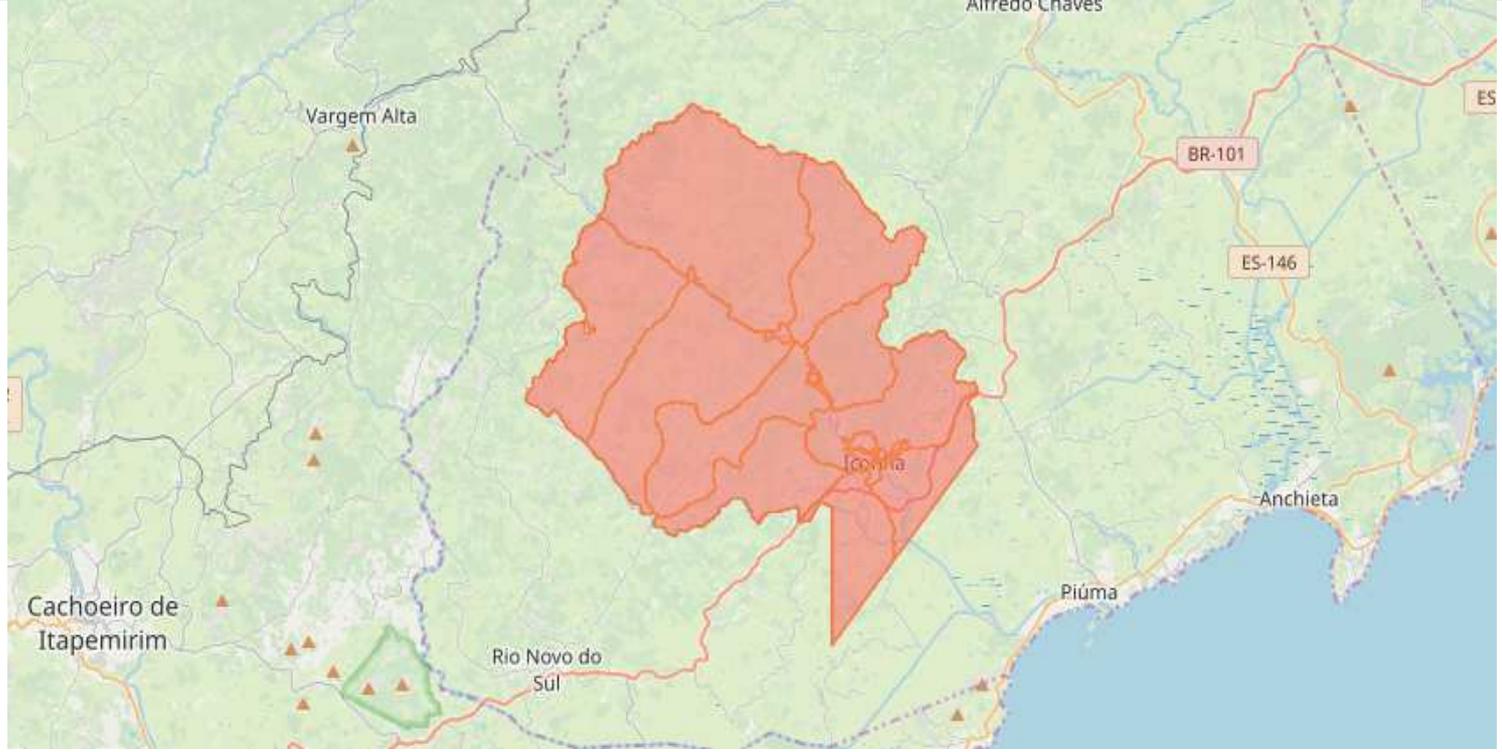
Meta 5: Ponte de acesso a Retiro	Ação pretendida	
	(X) Reconstrução Total	() Reconstrução Parcial
Coordenadas GPS		Localização
20° 44' 09" S	40° 53' 18" O

Ponte foi destruída

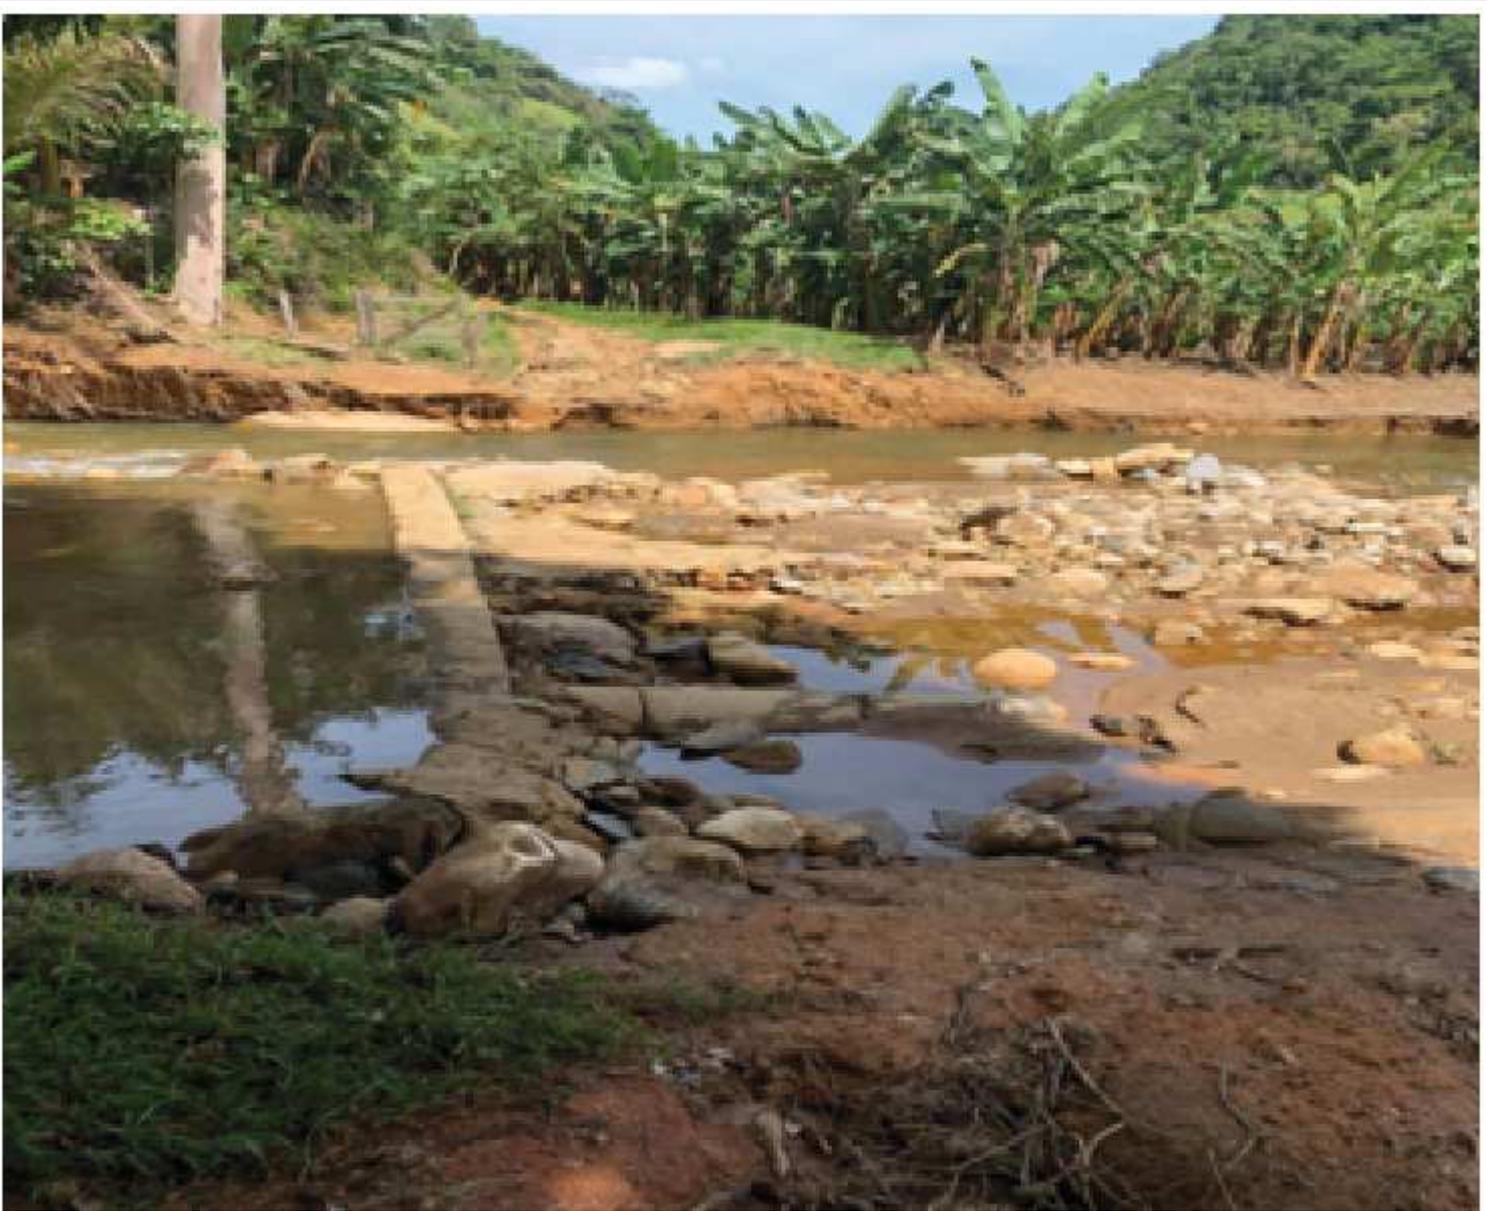
Legenda:

Acesso a comunidade

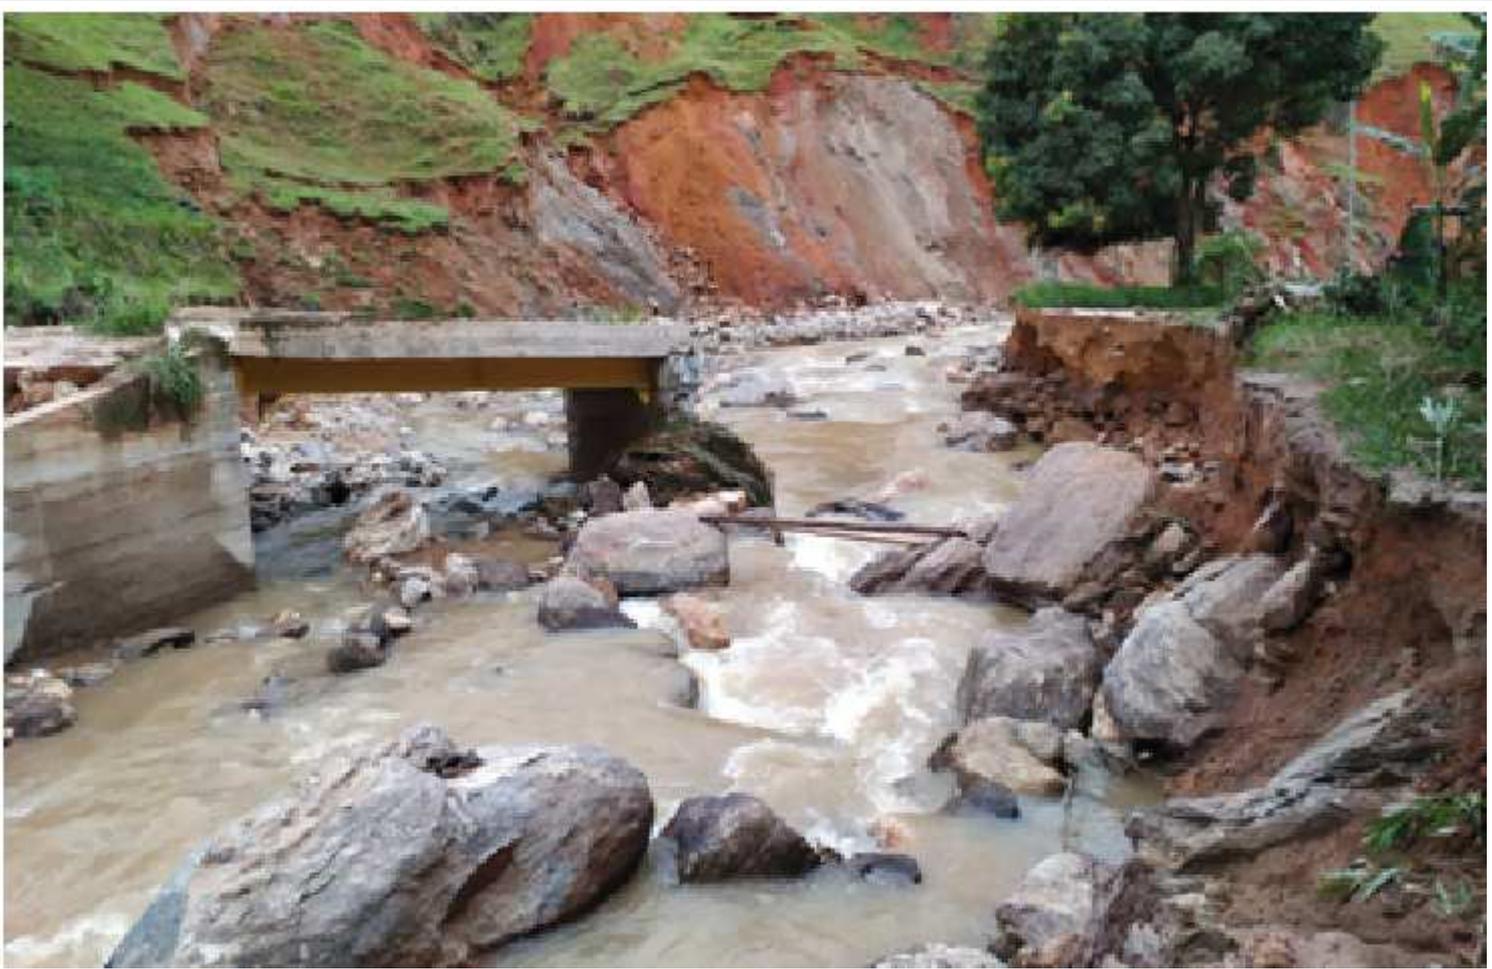
Legenda:

Vista lateral

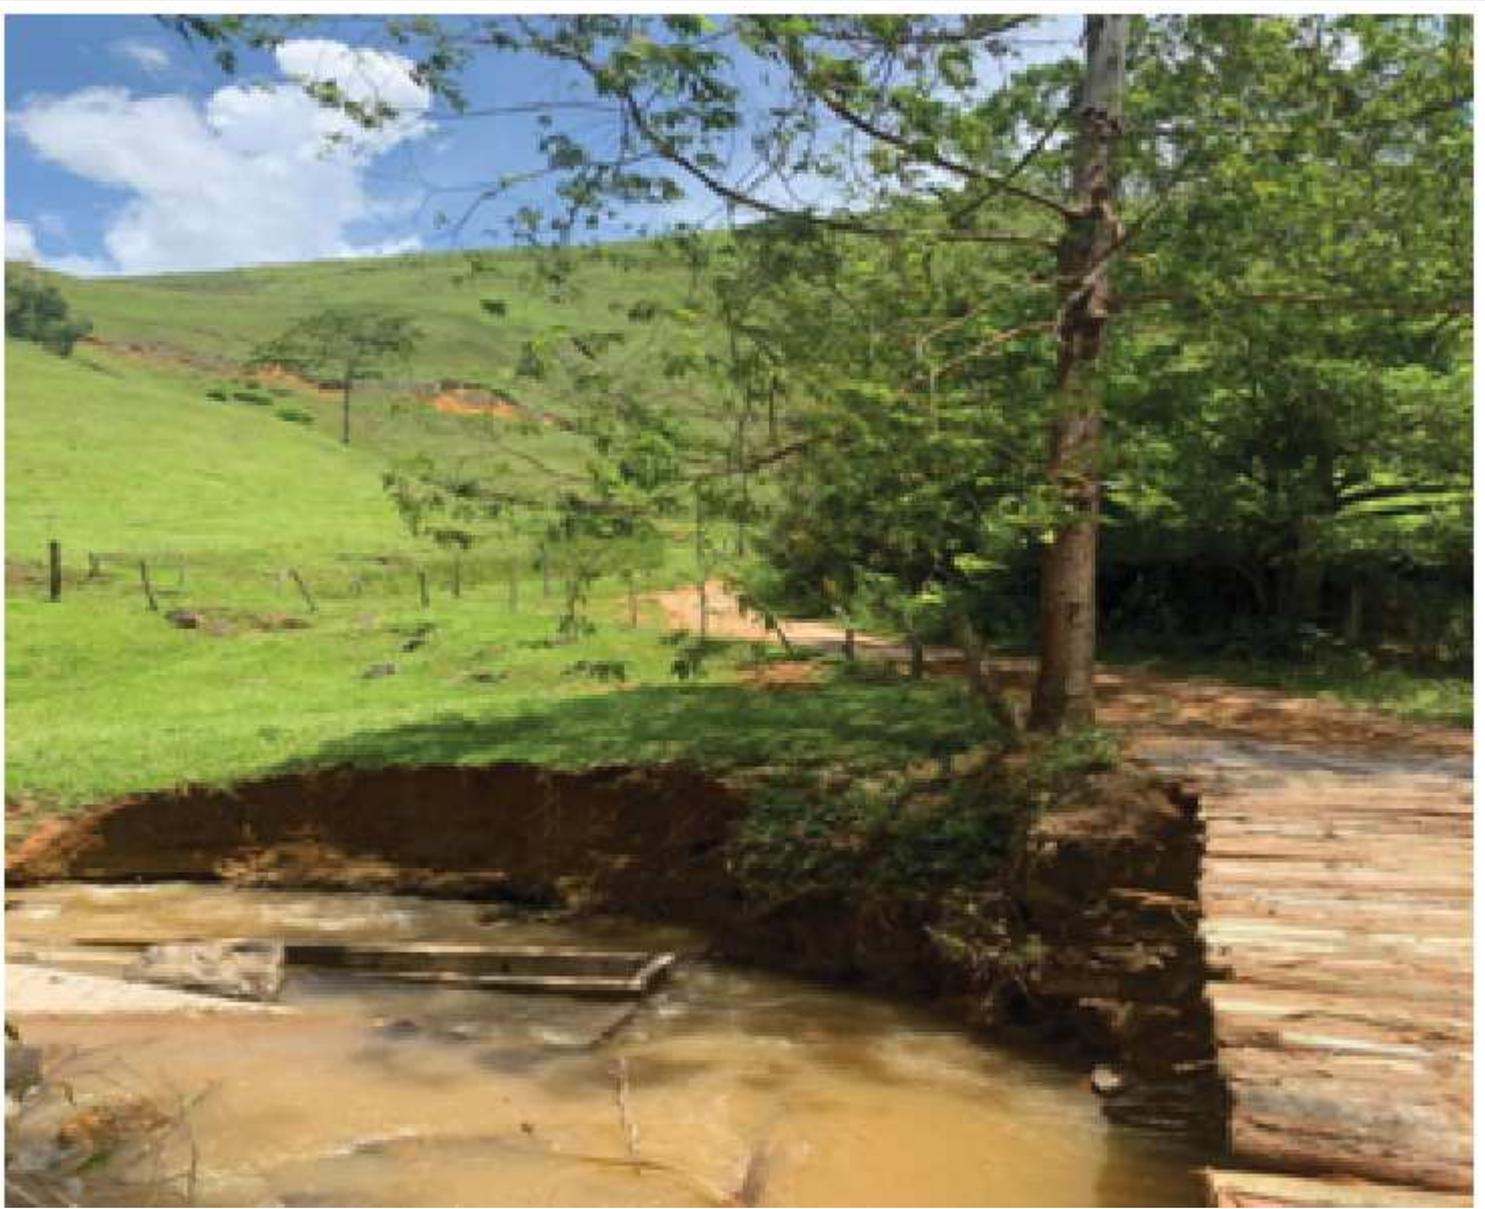
Legenda:

Paliativo

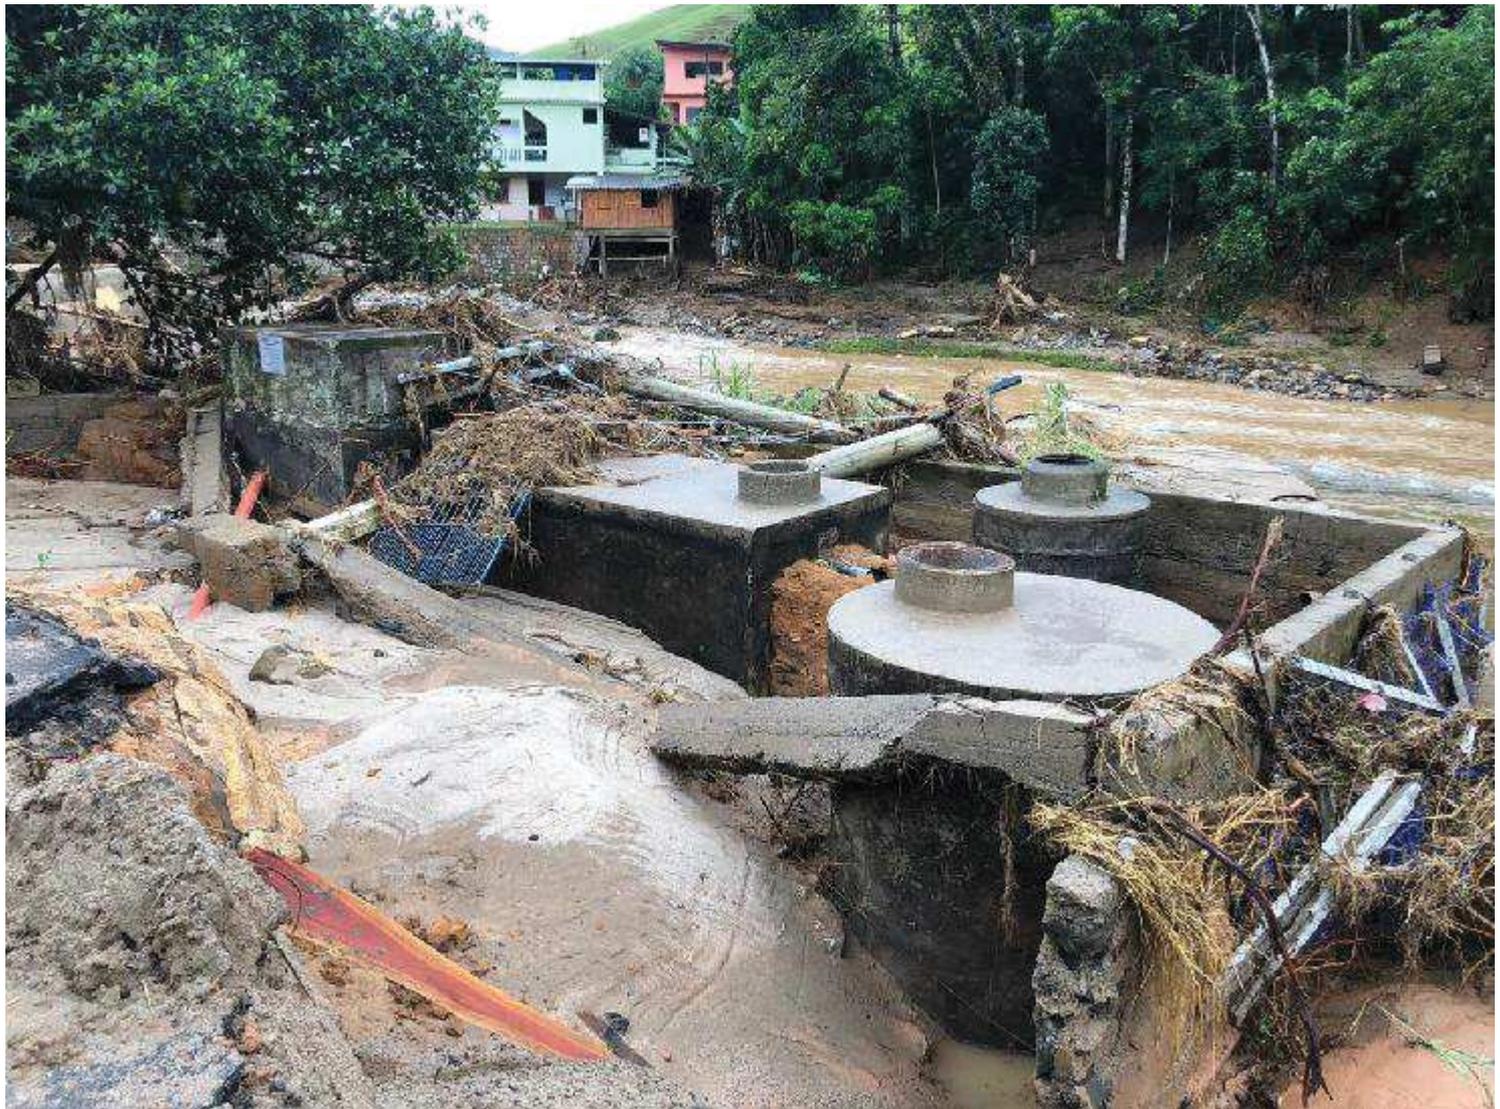
Legenda:

Estado atual da estação de tratamento de esgoto

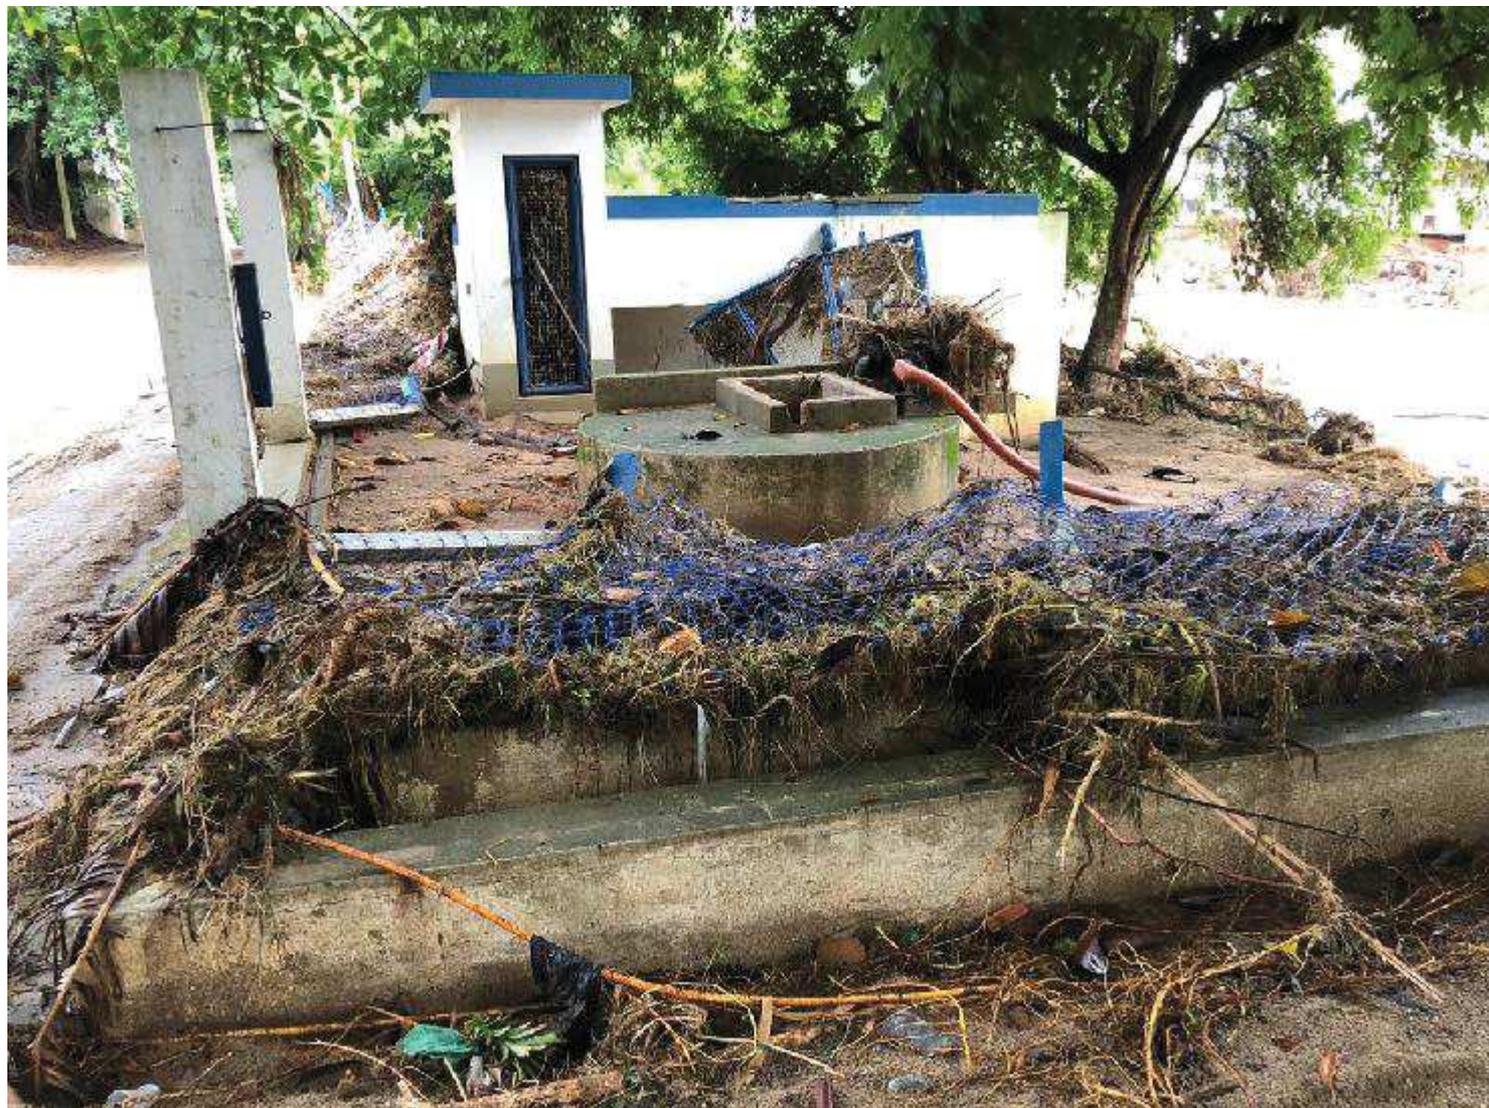
Legenda:

Vista geral da estação

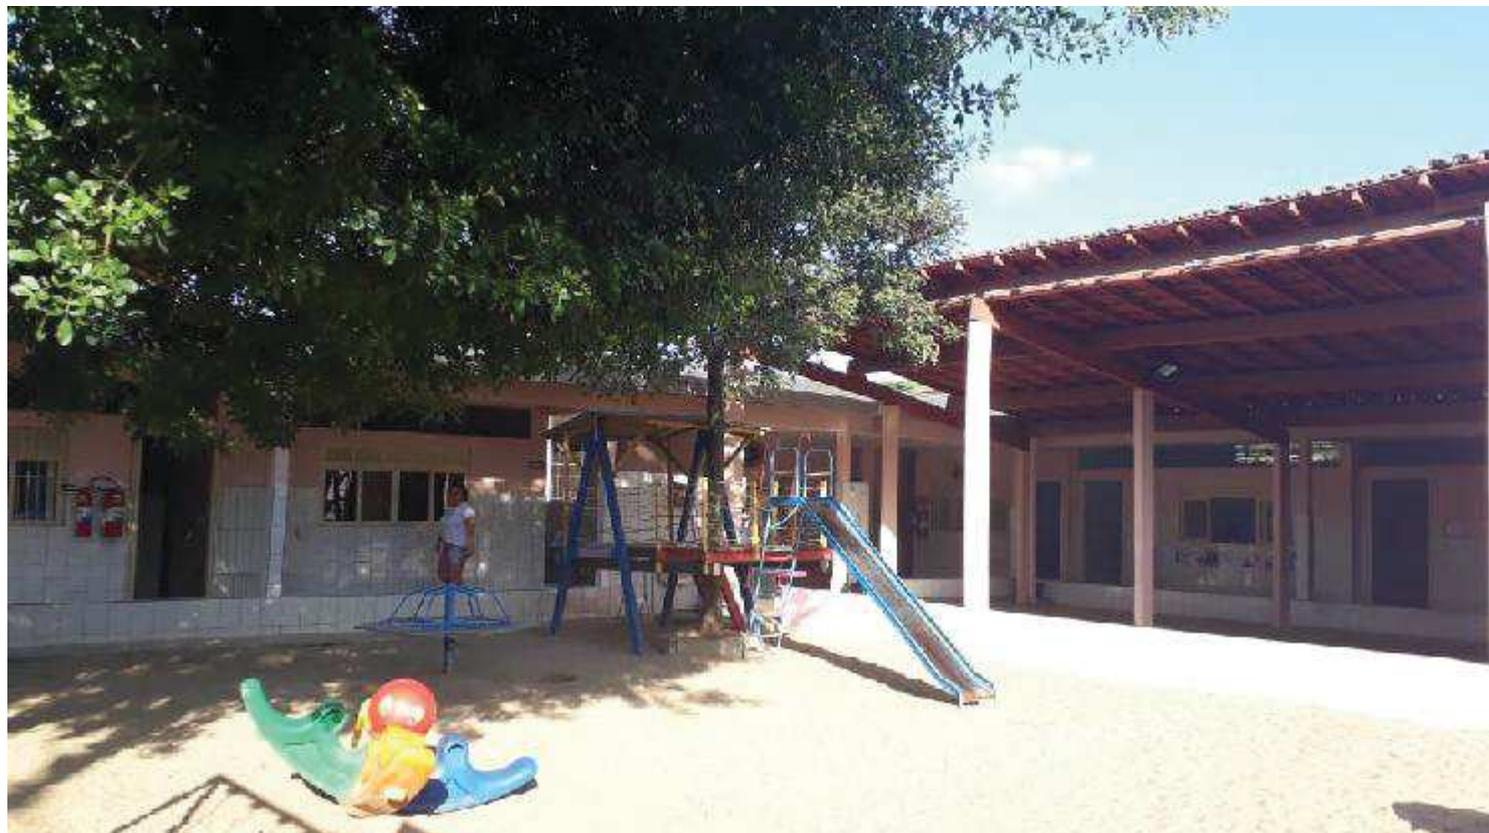
Legenda:

- 2.1 Como a estrutura foi afetada?**
O alagamento causou danos na alvenaria, parte elétrica e muro frontal (que já passou por reparos), porém uma sala de atividades continua interdita por conta do telhado em risco.
- 2.2 Foi realizada alguma ação paliativa como resposta imediata ao desastre?**
Sim, reconstrução do muro, pintura e recuperação da parte elétrica, porém a Escola se encontra em área de risco de inundação.
- 2.3 Quantas pessoas foram diretamente atingidas?**
167
- 2.4 Quais os prejuízos e limitações a que estão submetidas?**
Apesar de ter sido parcialmente recuperada, a escola está em área de risco de alagamento, e por se tratarem de crianças se faz necessária a realocação dessa edificação para uma área que não sofra com essas enchentes.

Pátio

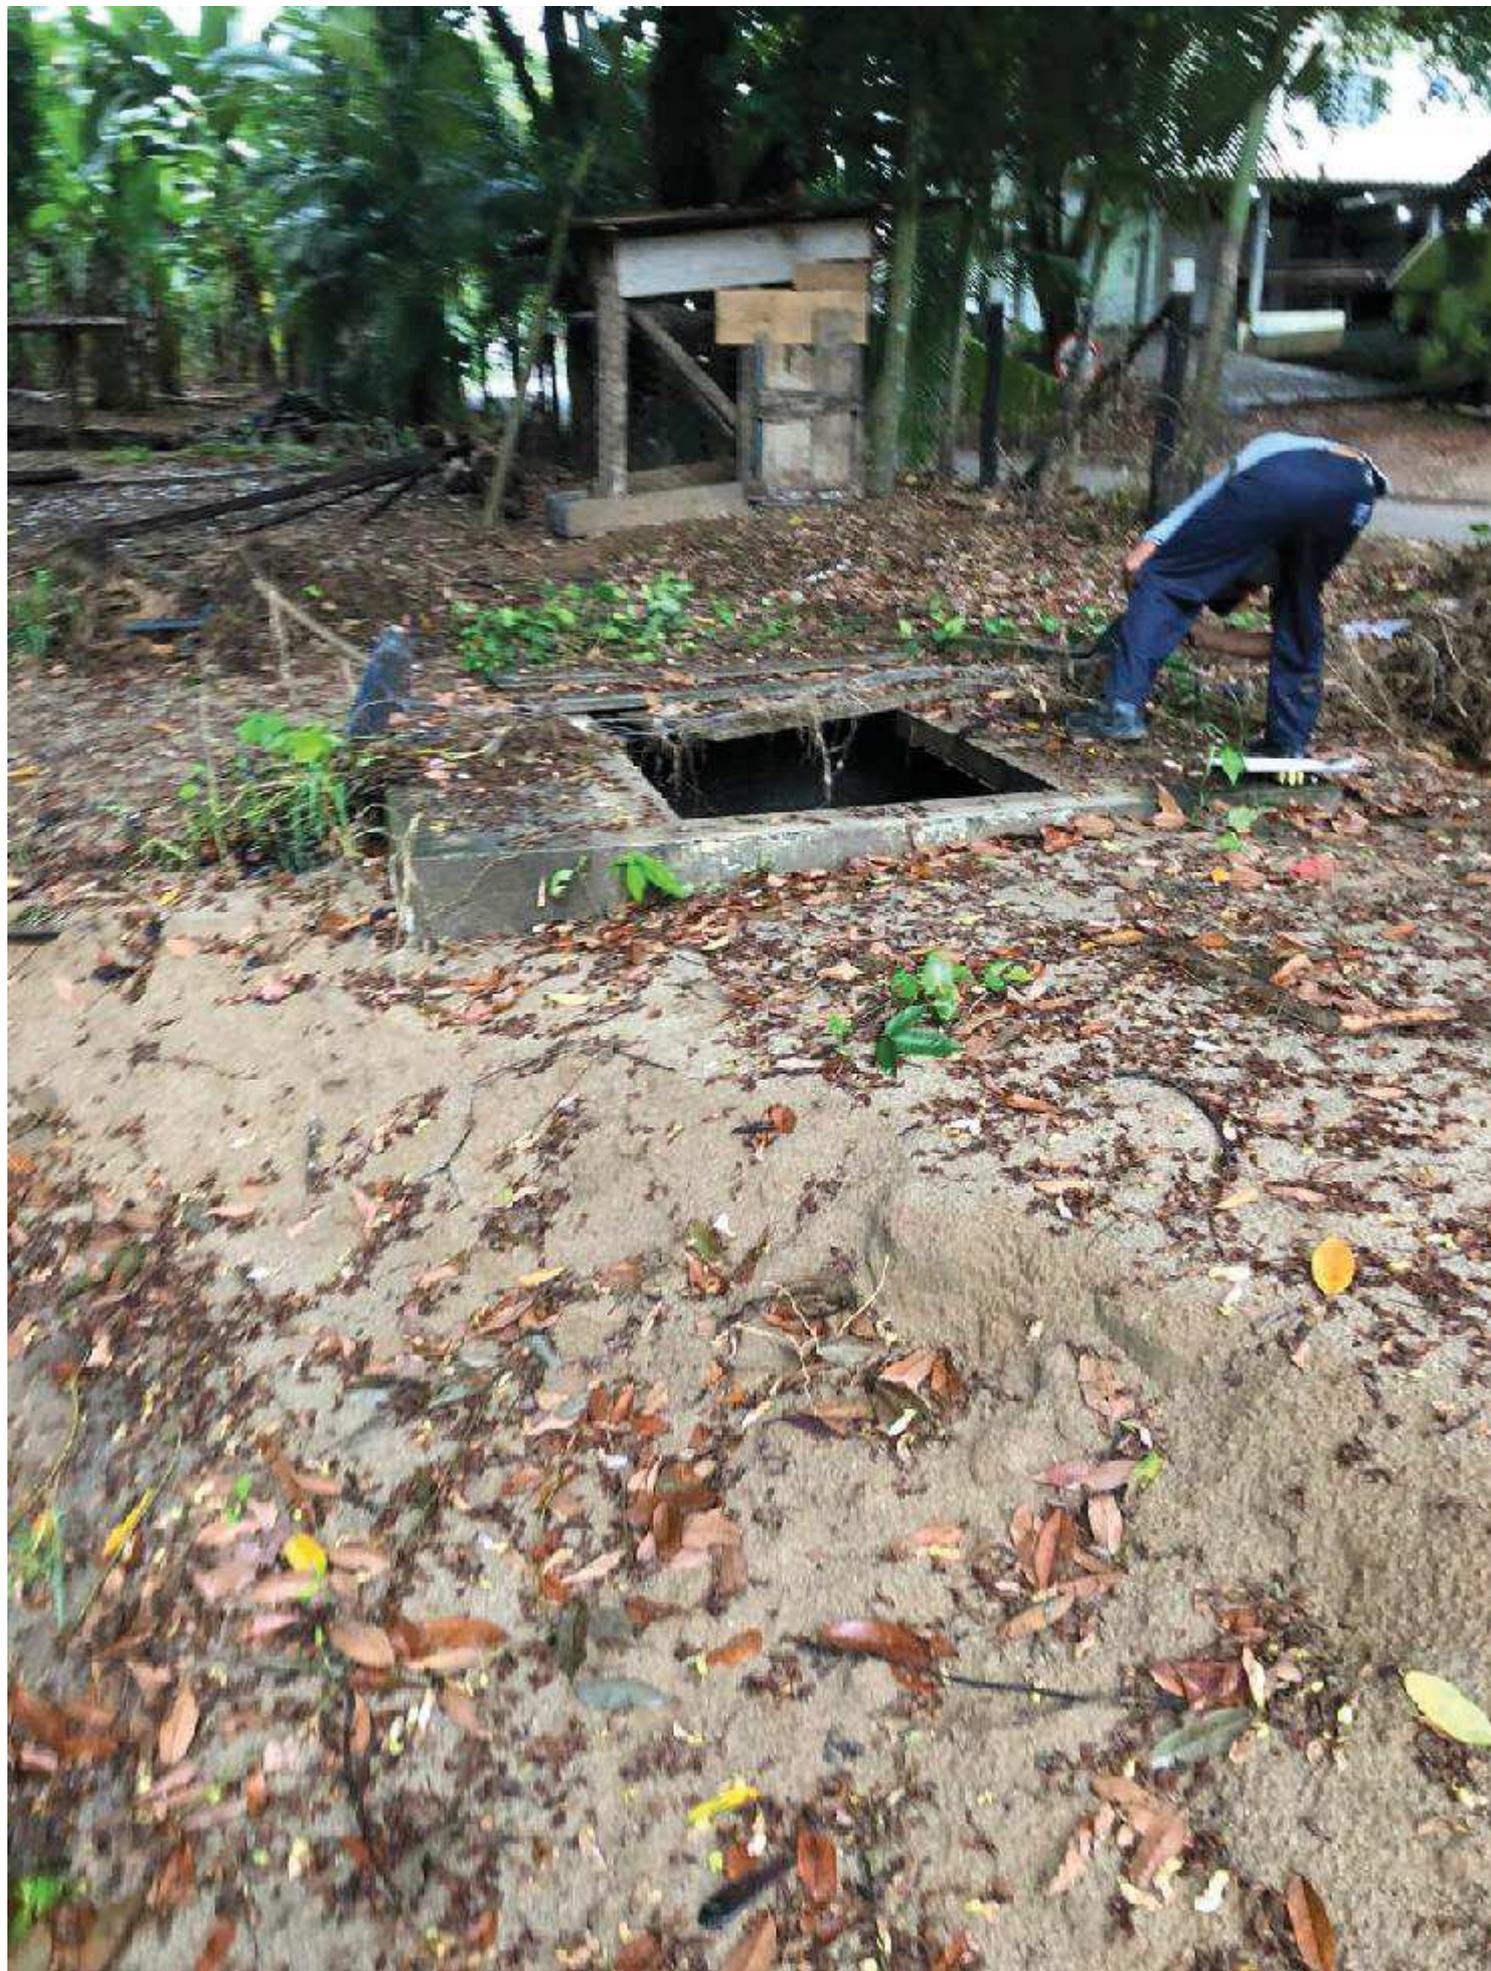
Legenda:

Estação de tratamento de esgoto

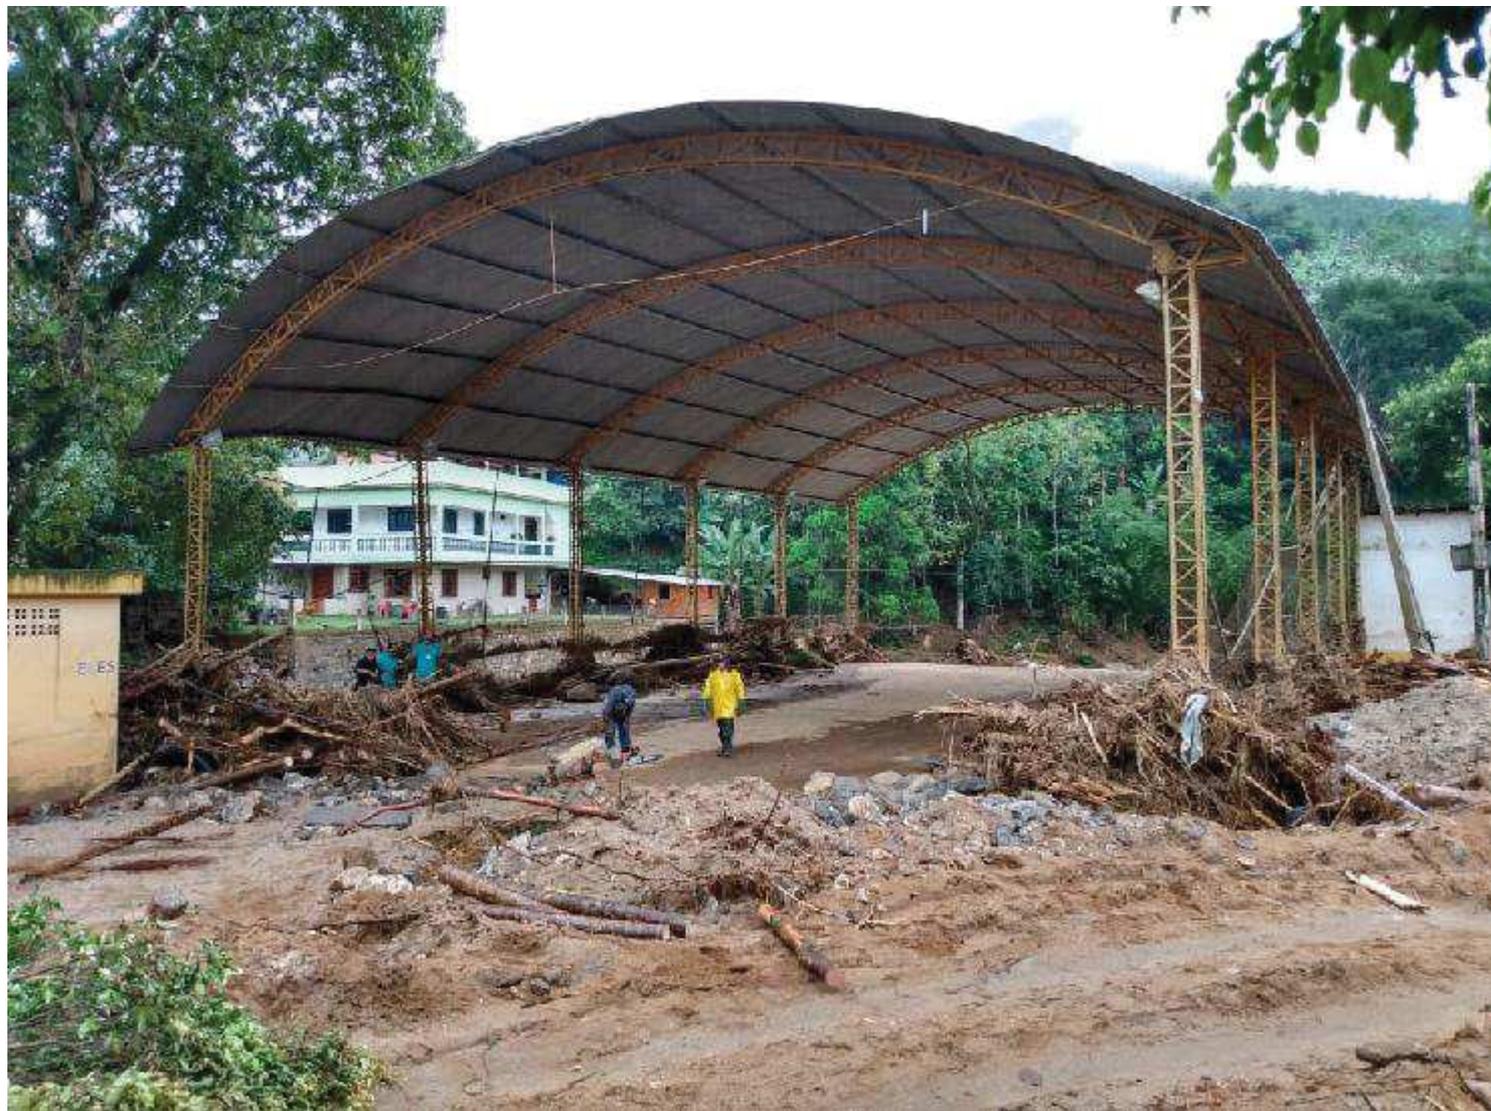
Legenda:

A enxurrada danificou o piso e a instalação elétrica; Destruíu o alambrado, muro e um dos pilares da estrutura metálica da cobertura.

Vista frontal da estrutura

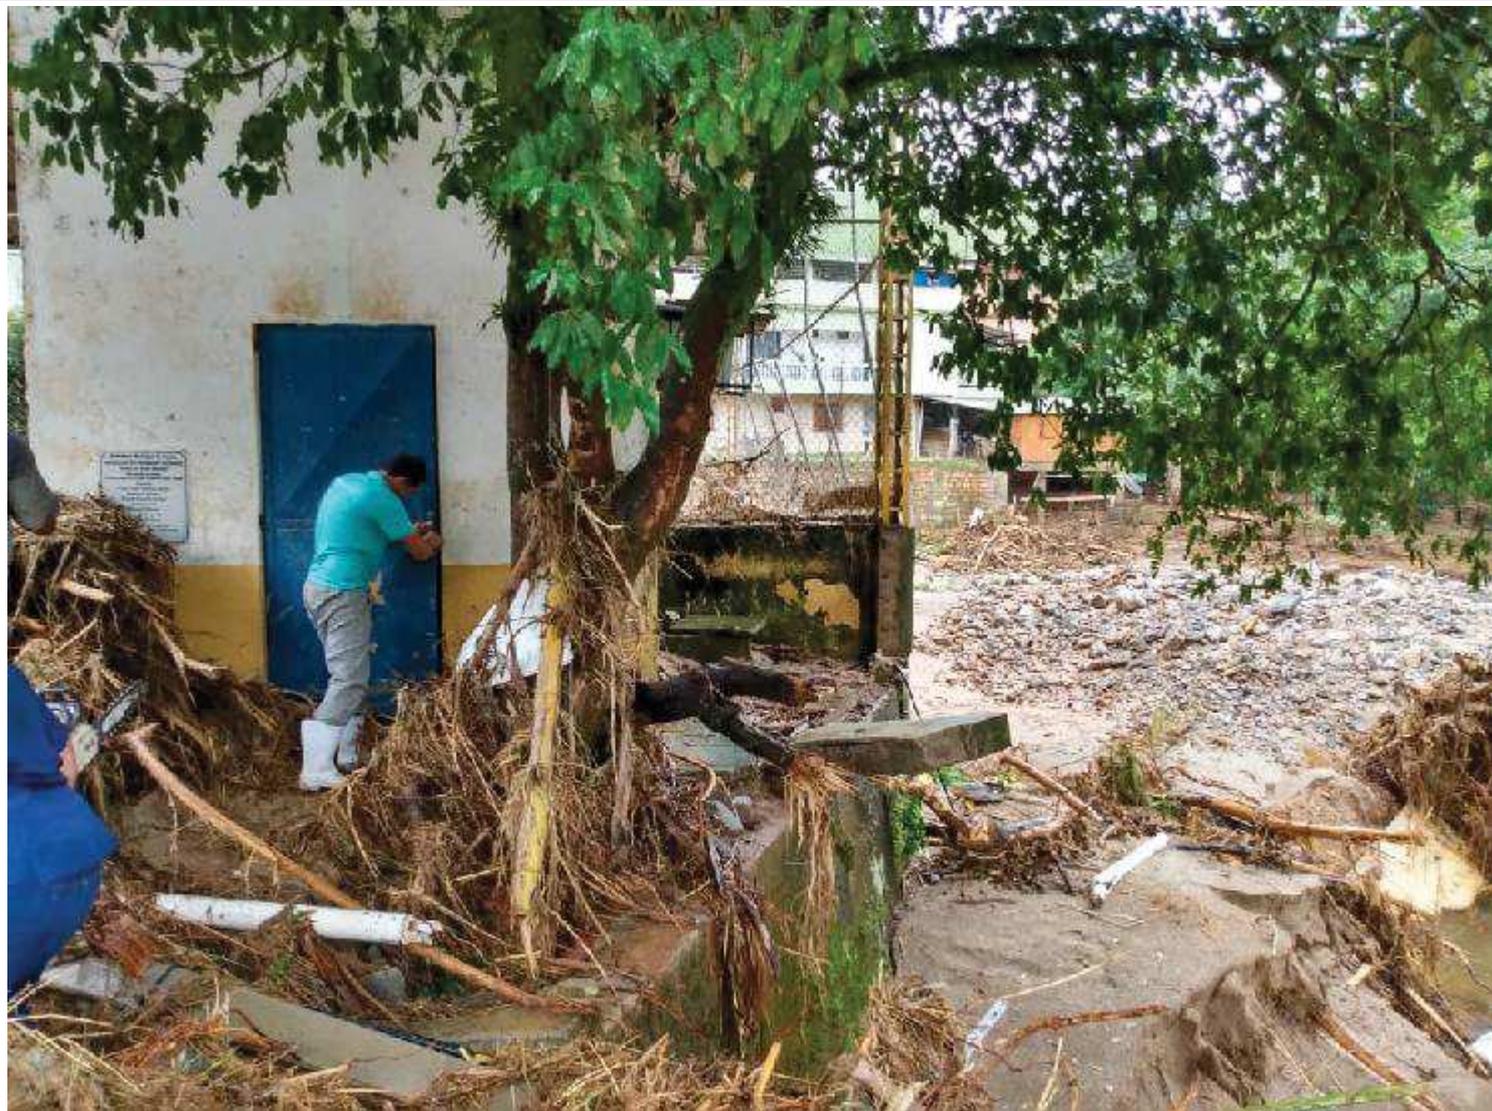
Legenda:

Acesso lateral do ginásio de esportes

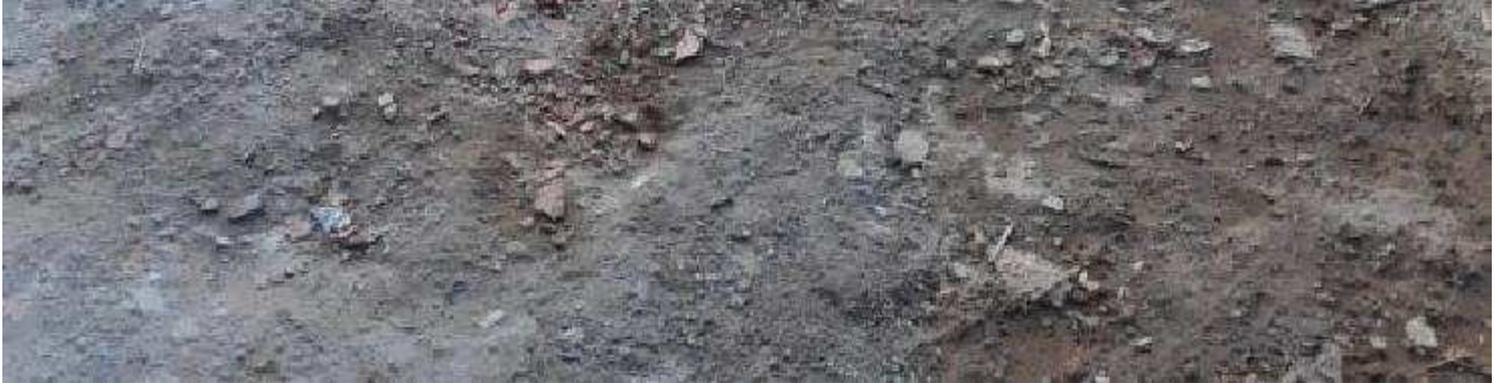
Legenda:

Passarela destruída

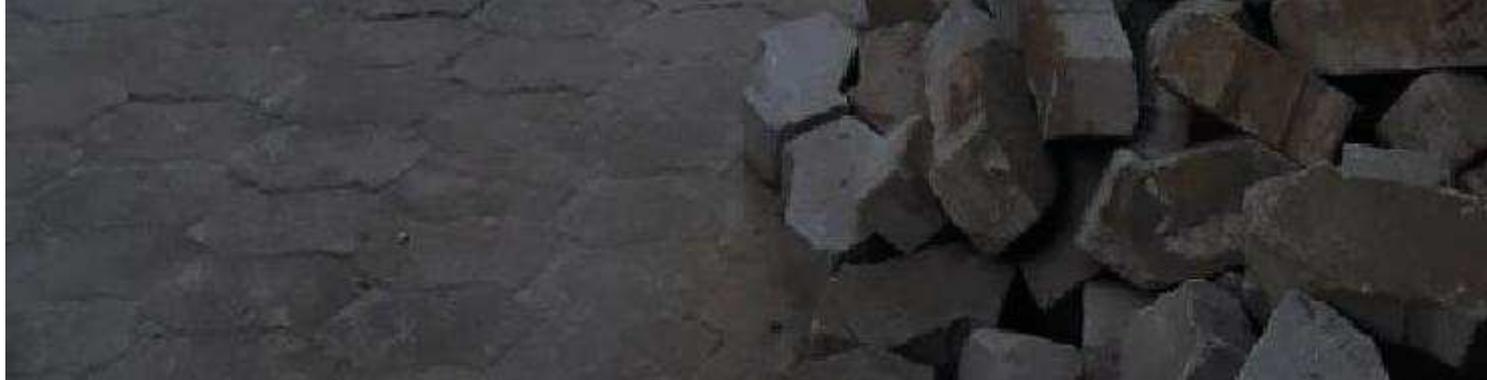
Legenda:

Via de acesso a passarela metálica que foi destruída

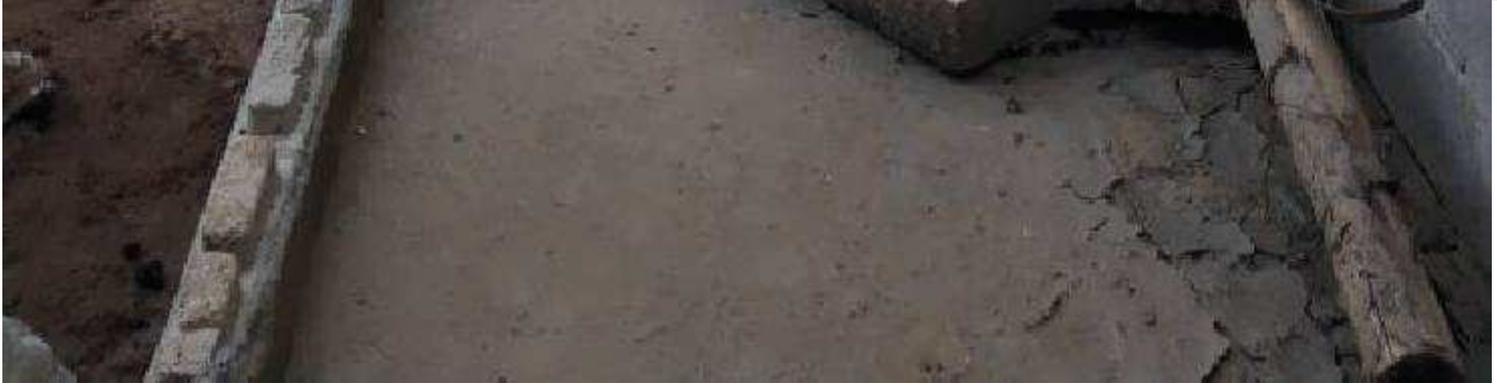
Legenda:

Acesso pelo lado do ginásio de esportes

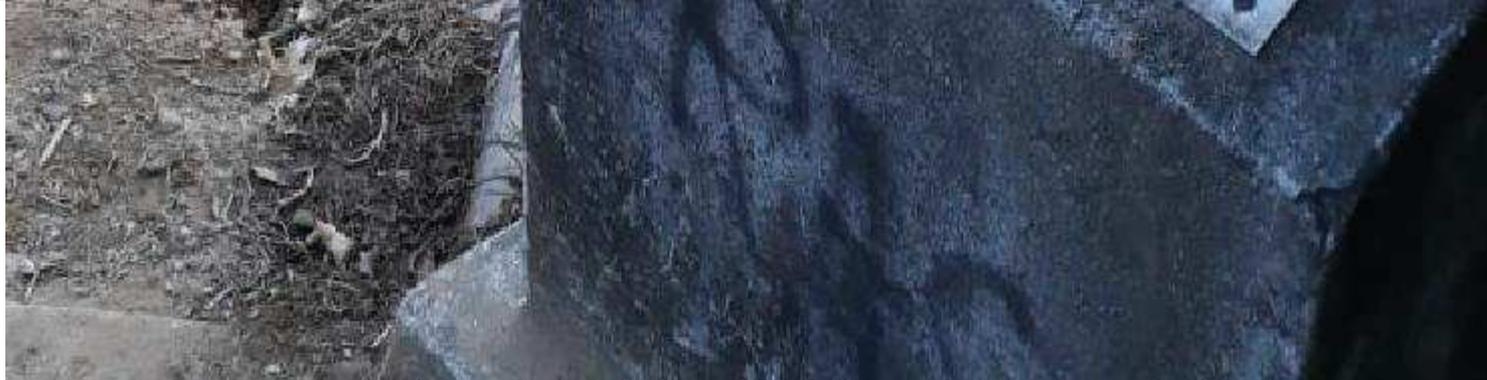
Legenda:

Cabeceiras da ponte destruída

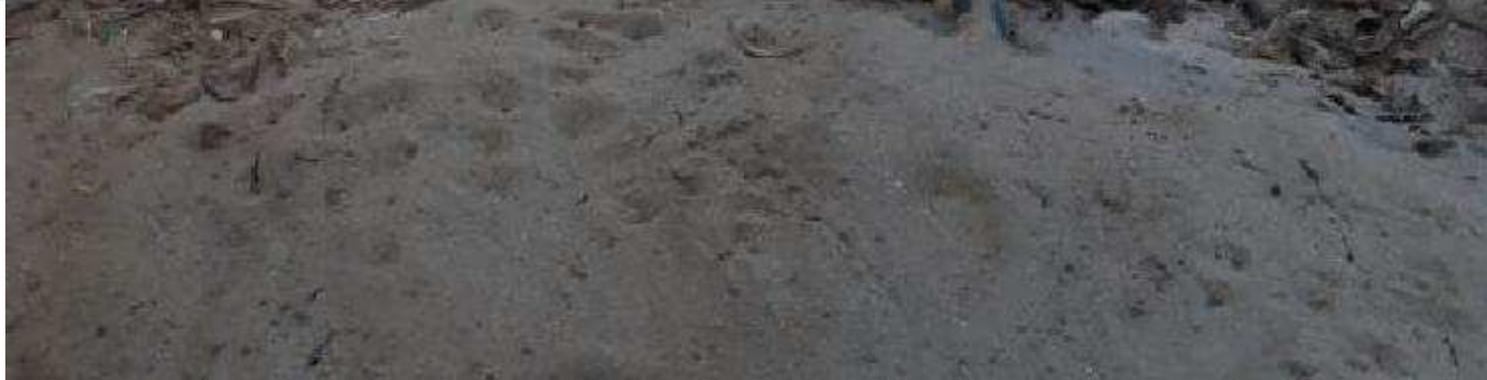
Legenda:

Passarela arrancada pelas águas

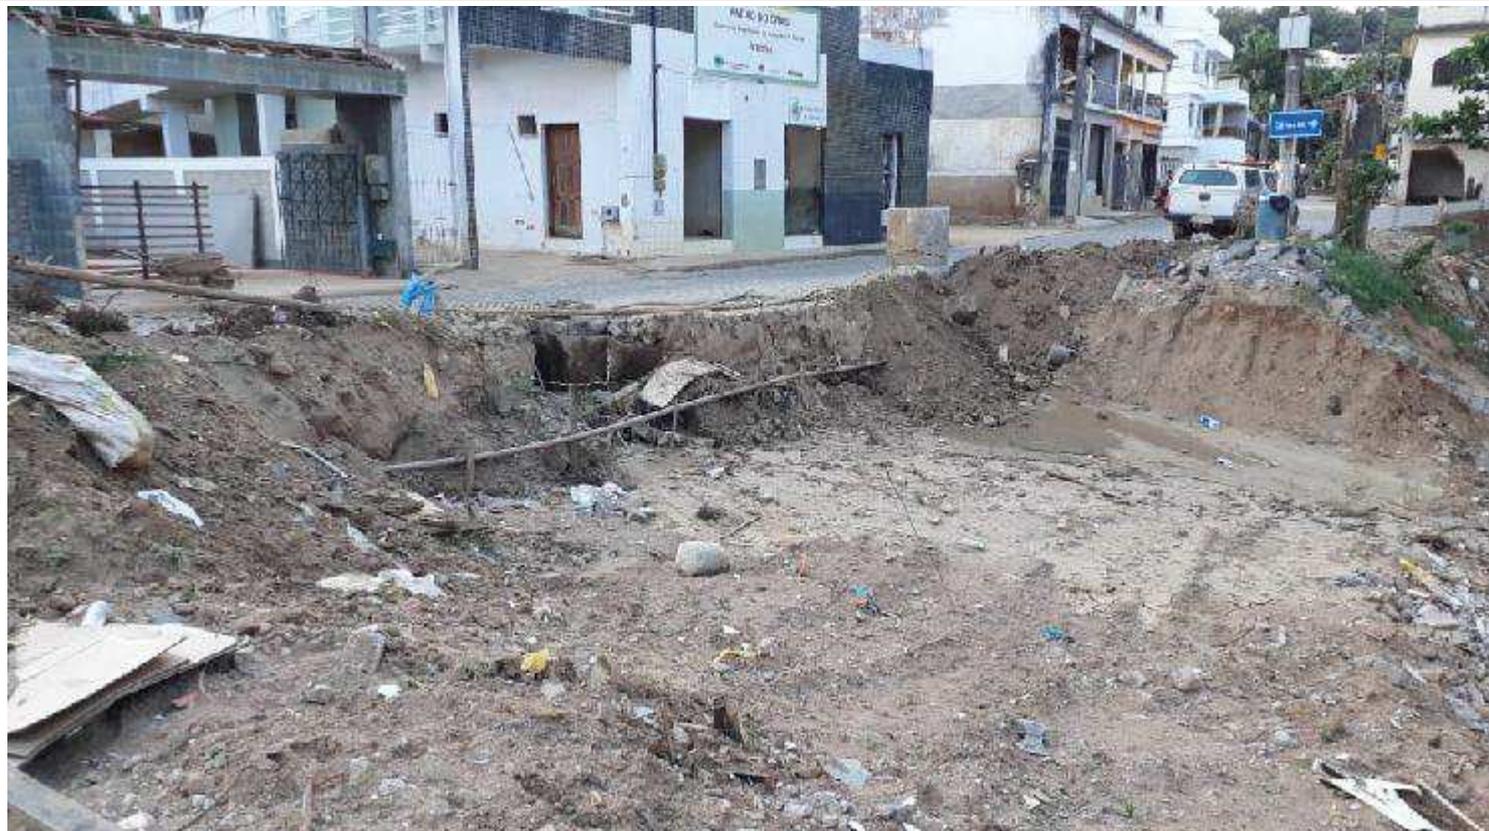
Legenda:

Área para construção do muro

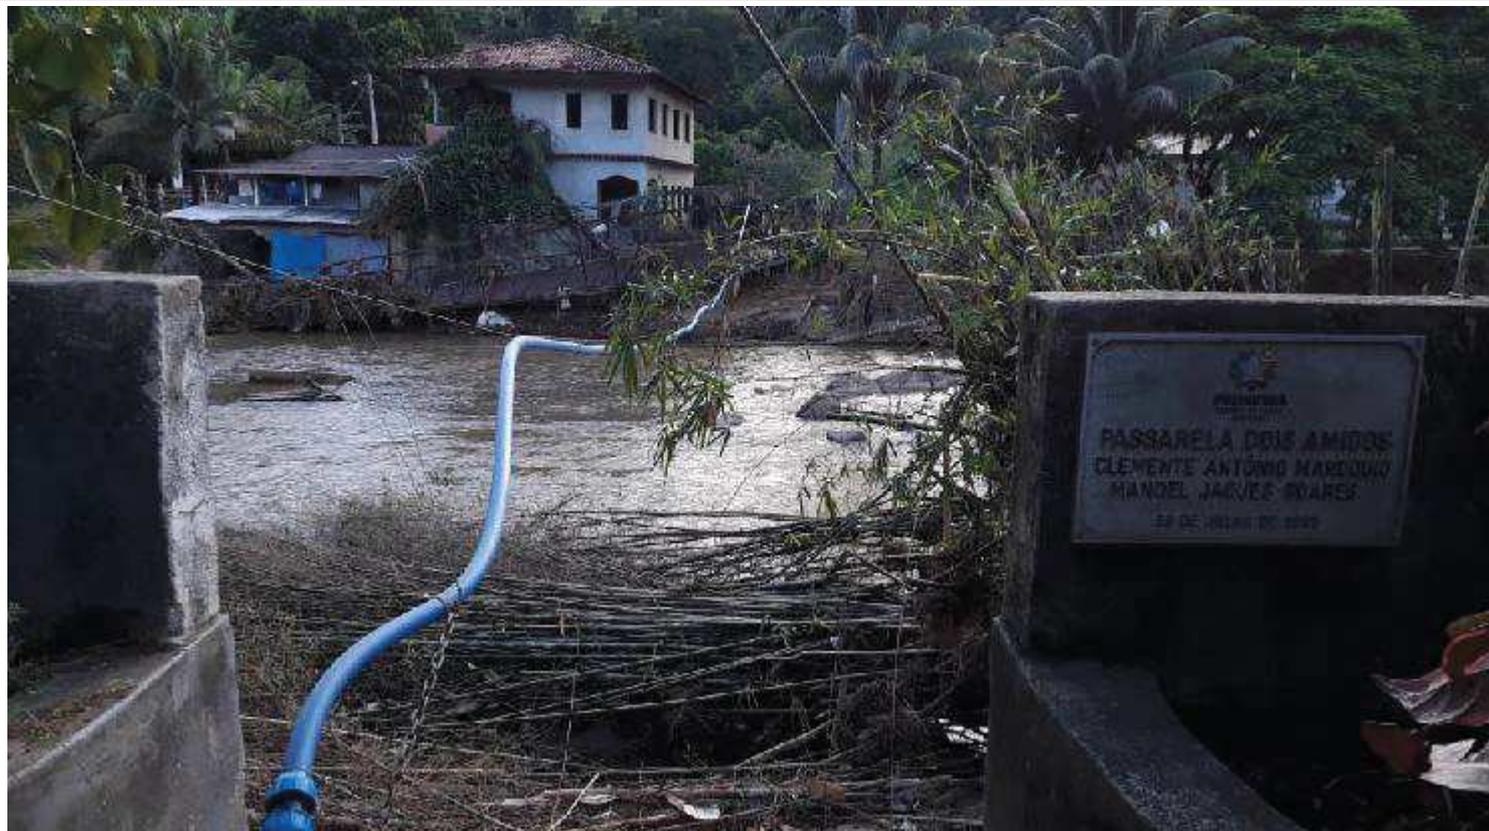
Acesso a passarela Dois Amigos
